Etude de définition d'une stratégie de gestion durable des bassins versants du Salat et du Volp (09, 31)

Partage du diagnostic - Septembre 2015
Bassin versant du Salat aval et de l'Arbas

2 – Principales problématiques inventoriées

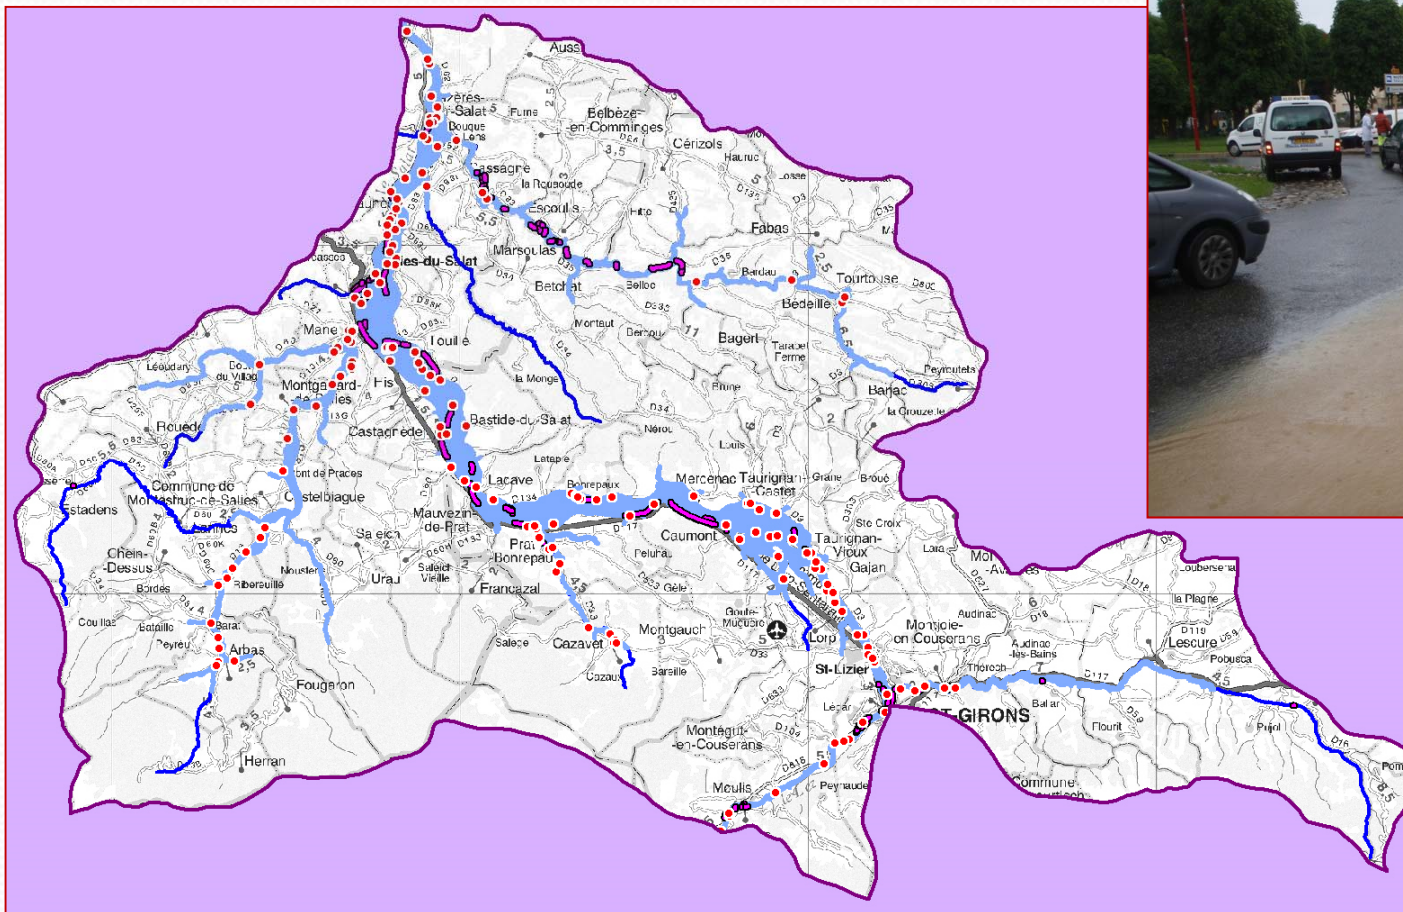
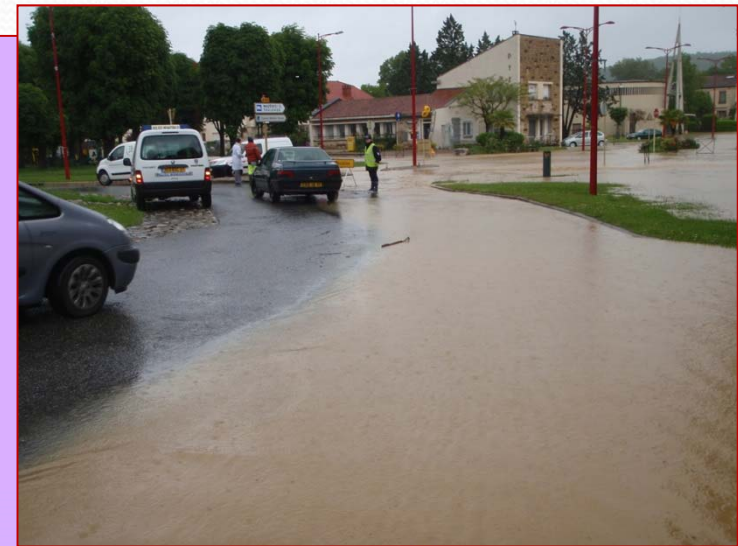
La problématique des **inondations** concerne principalement des sites bâtis situés en aval de la confluence Lez – Salat, dont Salies-du-Salat

Les **digues** longitudinales sont assez nombreuses ou étendues, ce qui peut localement modifier le fonctionnement hydraulique du **lit majeur**

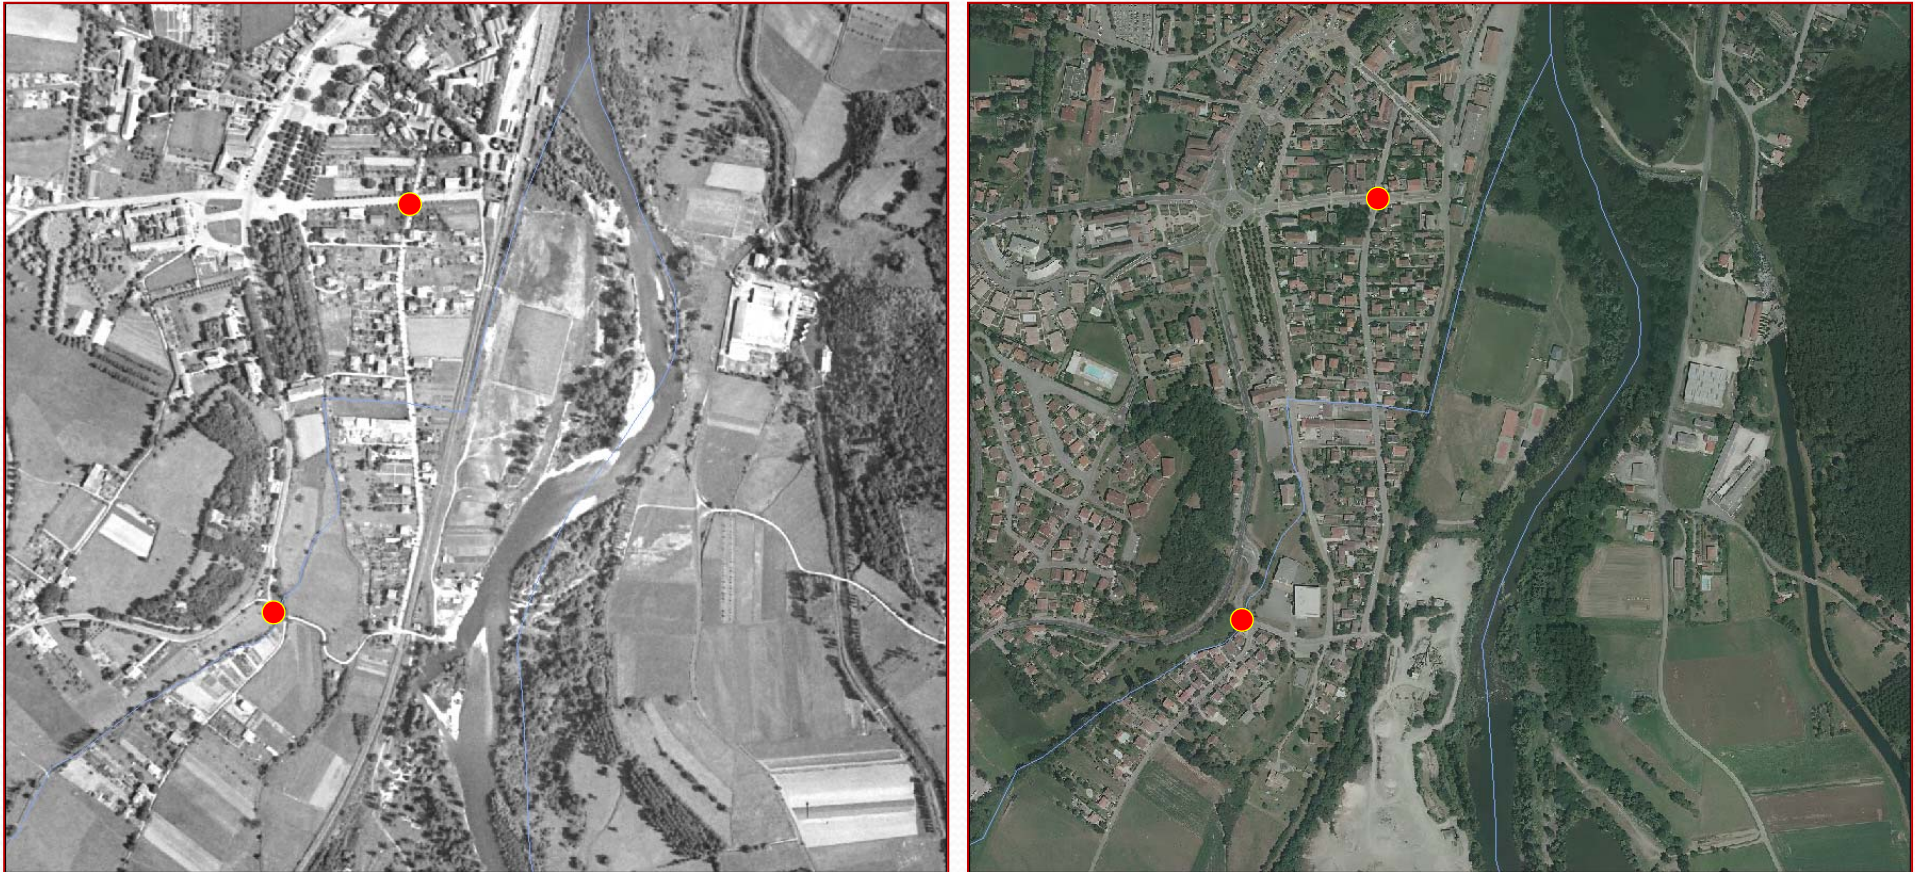
Salies-du-Salat en 1953 et 2012 (source IGN)

Localement, l'**urbanisation** s'est étendue, y compris en **lit majeur**, voire dans la bande active historique du Salat, modifiant le fonctionnement hydraulique du cours d'eau et le niveau de **vulnérabilité** des populations

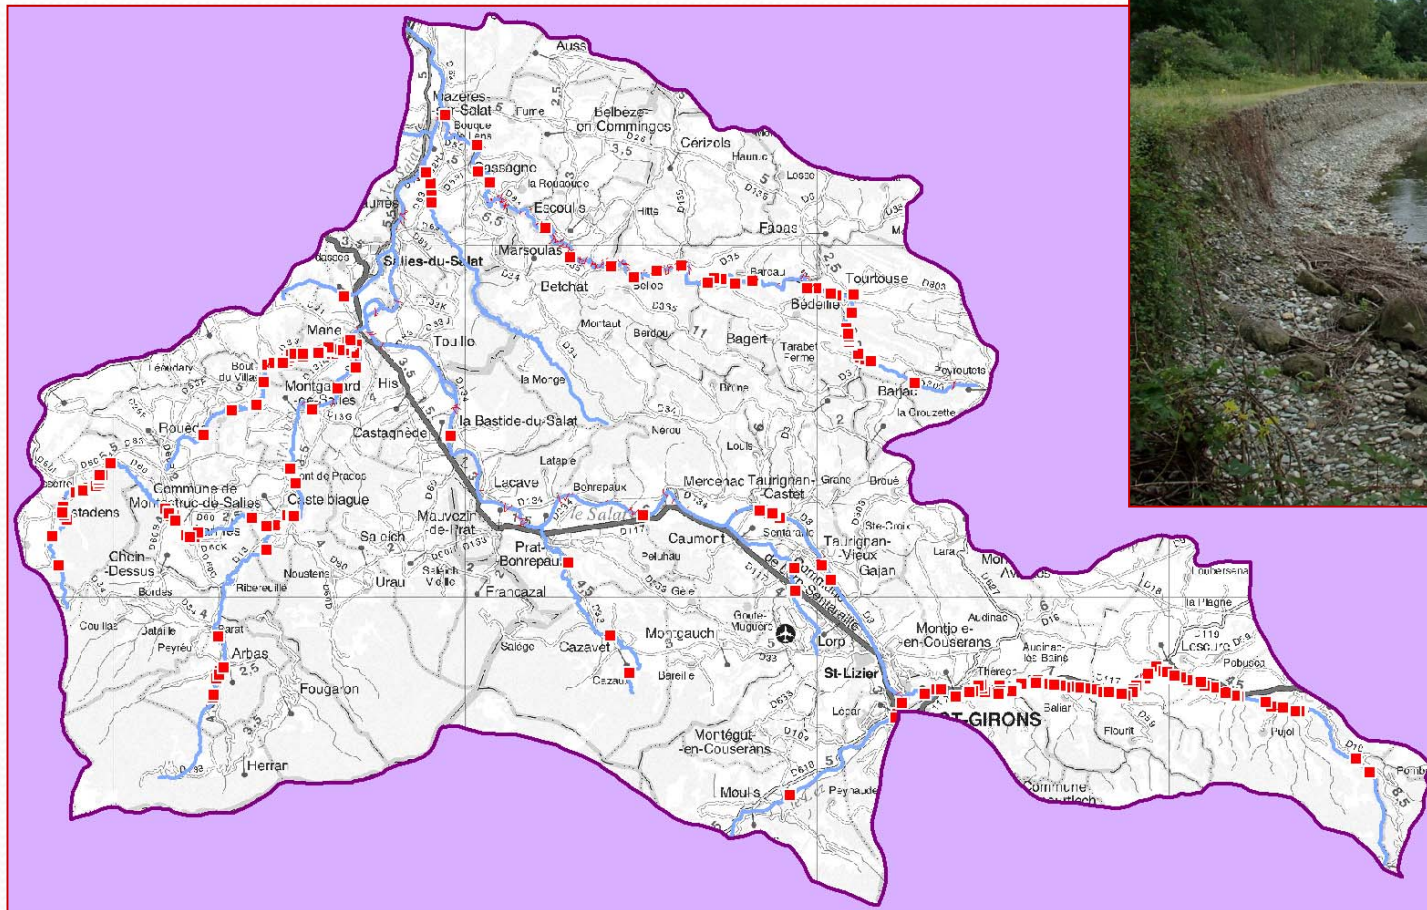
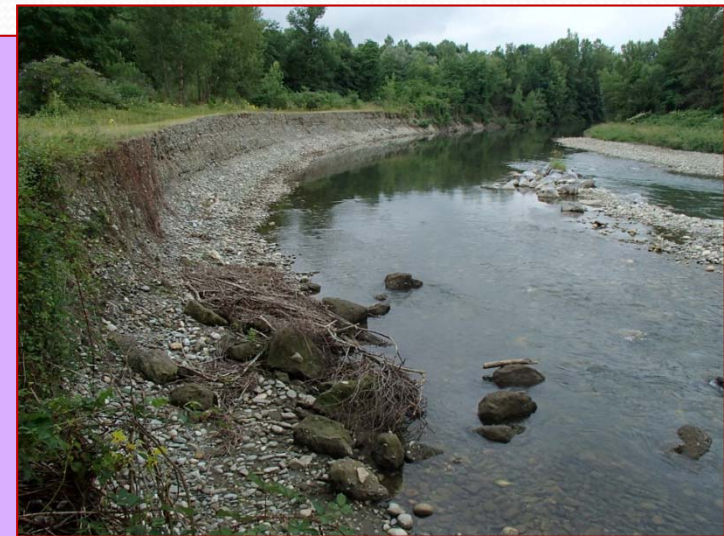
Les **érosions** de berge et des **incisions** sont fréquentes, principalement en zone agricole et au droit des fonds de vallée à couverture alluviale

La proximité des affleurements de **substratum rocheux** renforce la sollicitation des stocks alluviaux des fonds de vallée

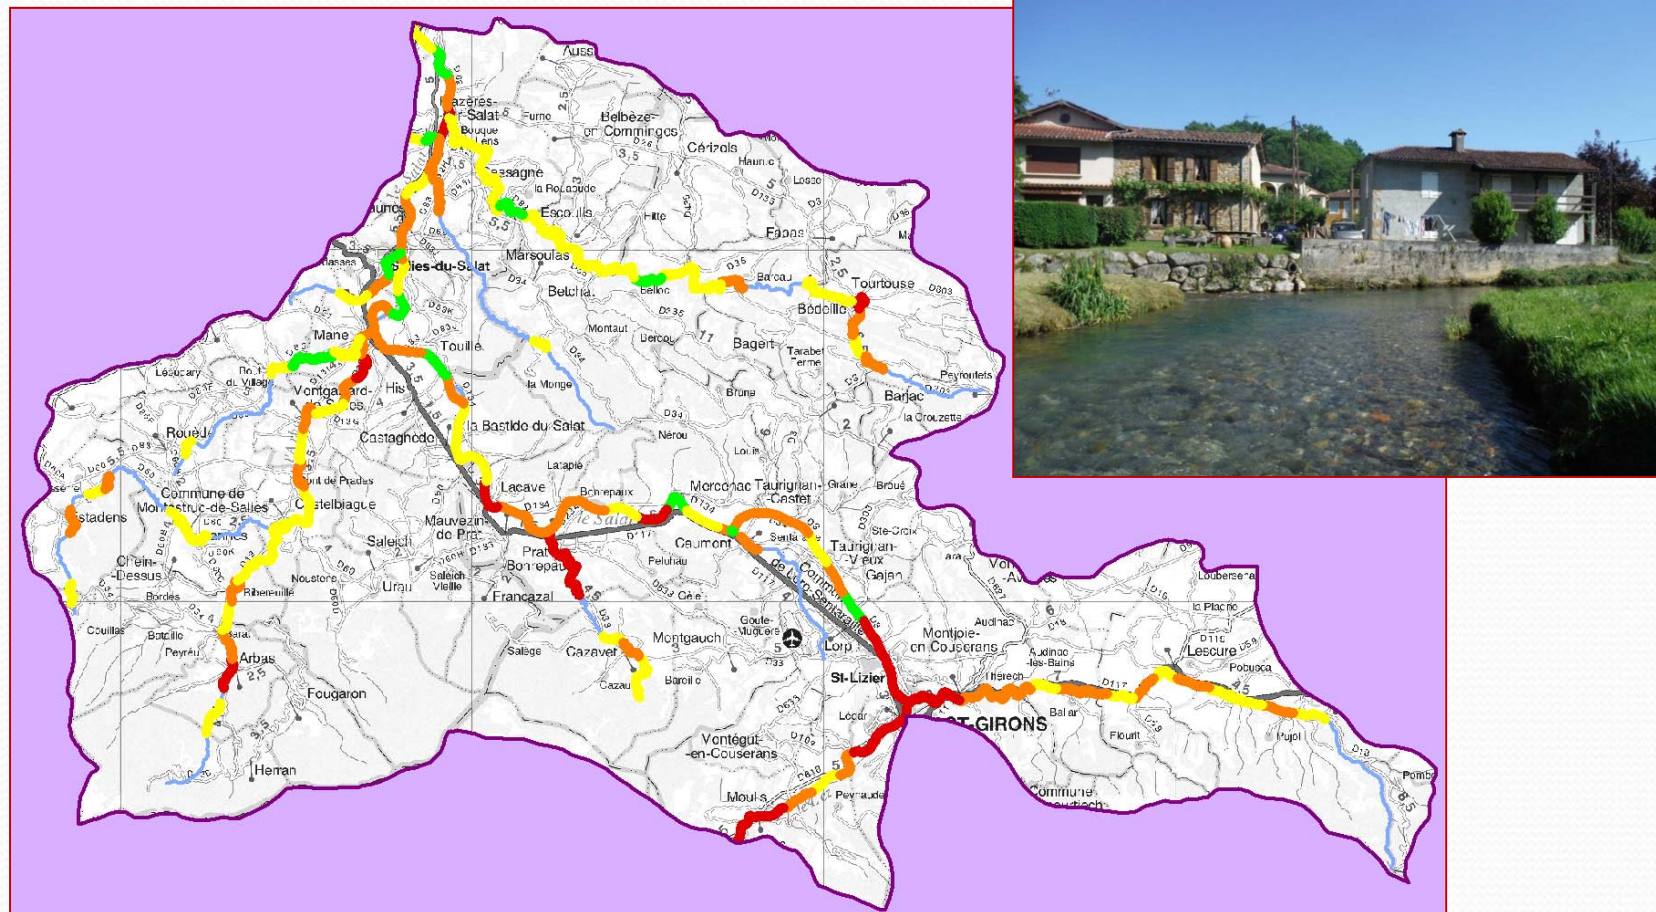
Les **protections** en génie civil confortent de nombreuses portions de **berge**, qui participent moins à la dynamique fluviale (mobilité latérale, transit sédimentaire, etc.) **mais peuvent constituer de nouveaux points durs** (effets accélérateur, défecteur, etc.)

Leur vieillissement est rapide et leur efficacité souvent limitée dans le temps

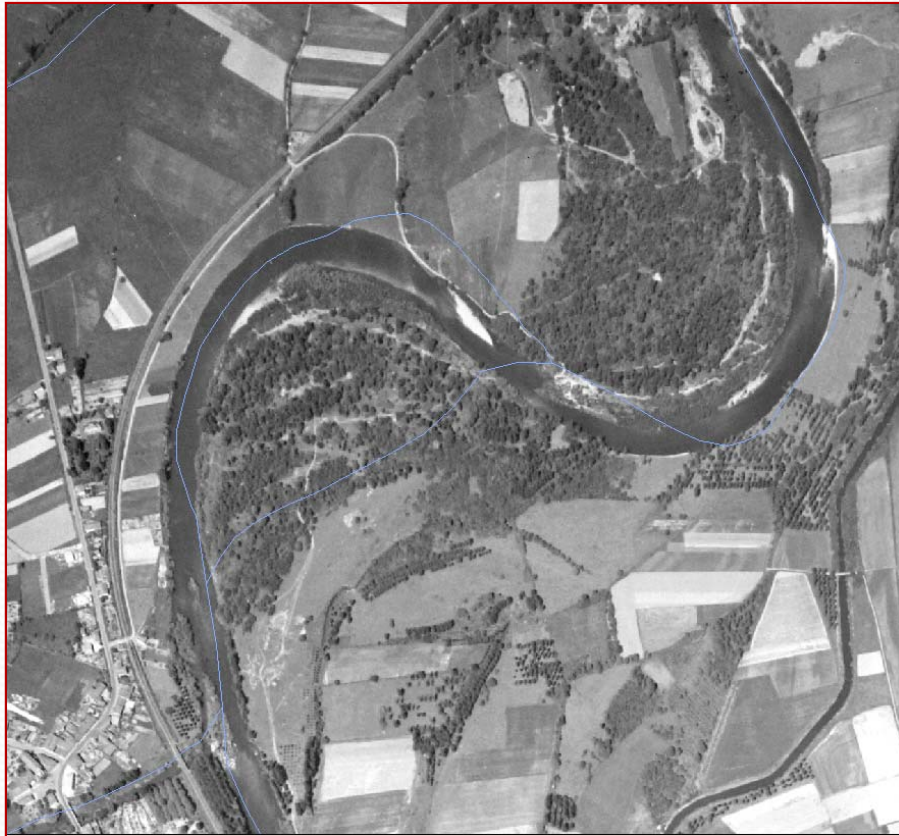
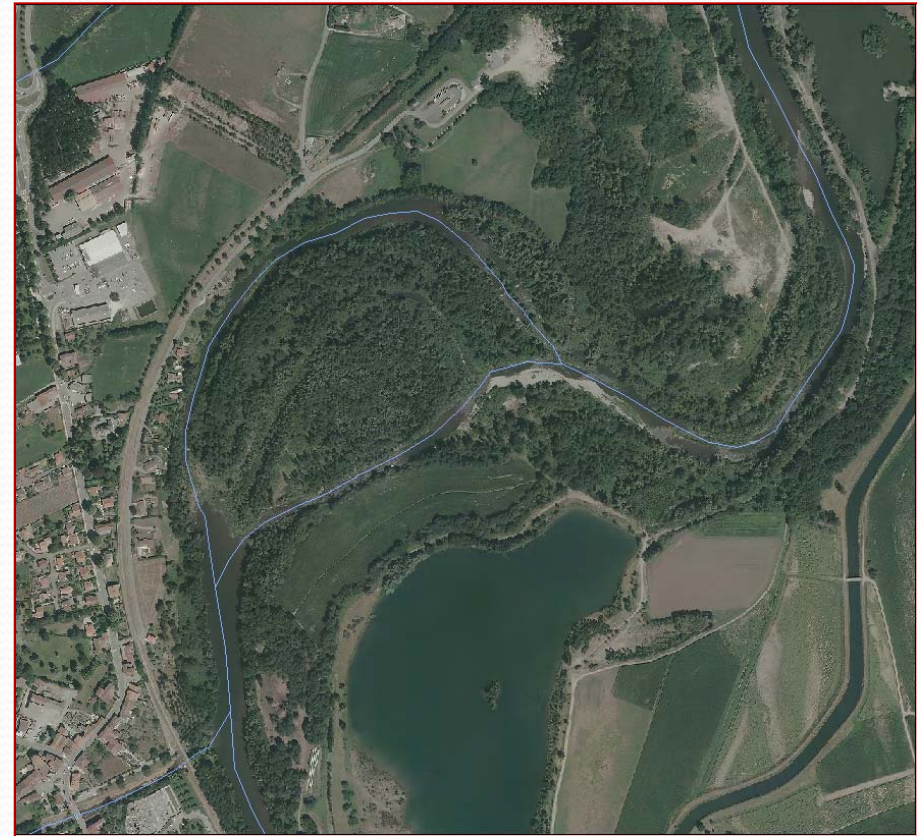
Mane en 1953 et 2012 (source IGN)

Les principaux réajustements morphologiques constatés ces dernières années concernent cet espace, où se concentrent les zones qui ont fait l'objet **d'exploitation des granulats**

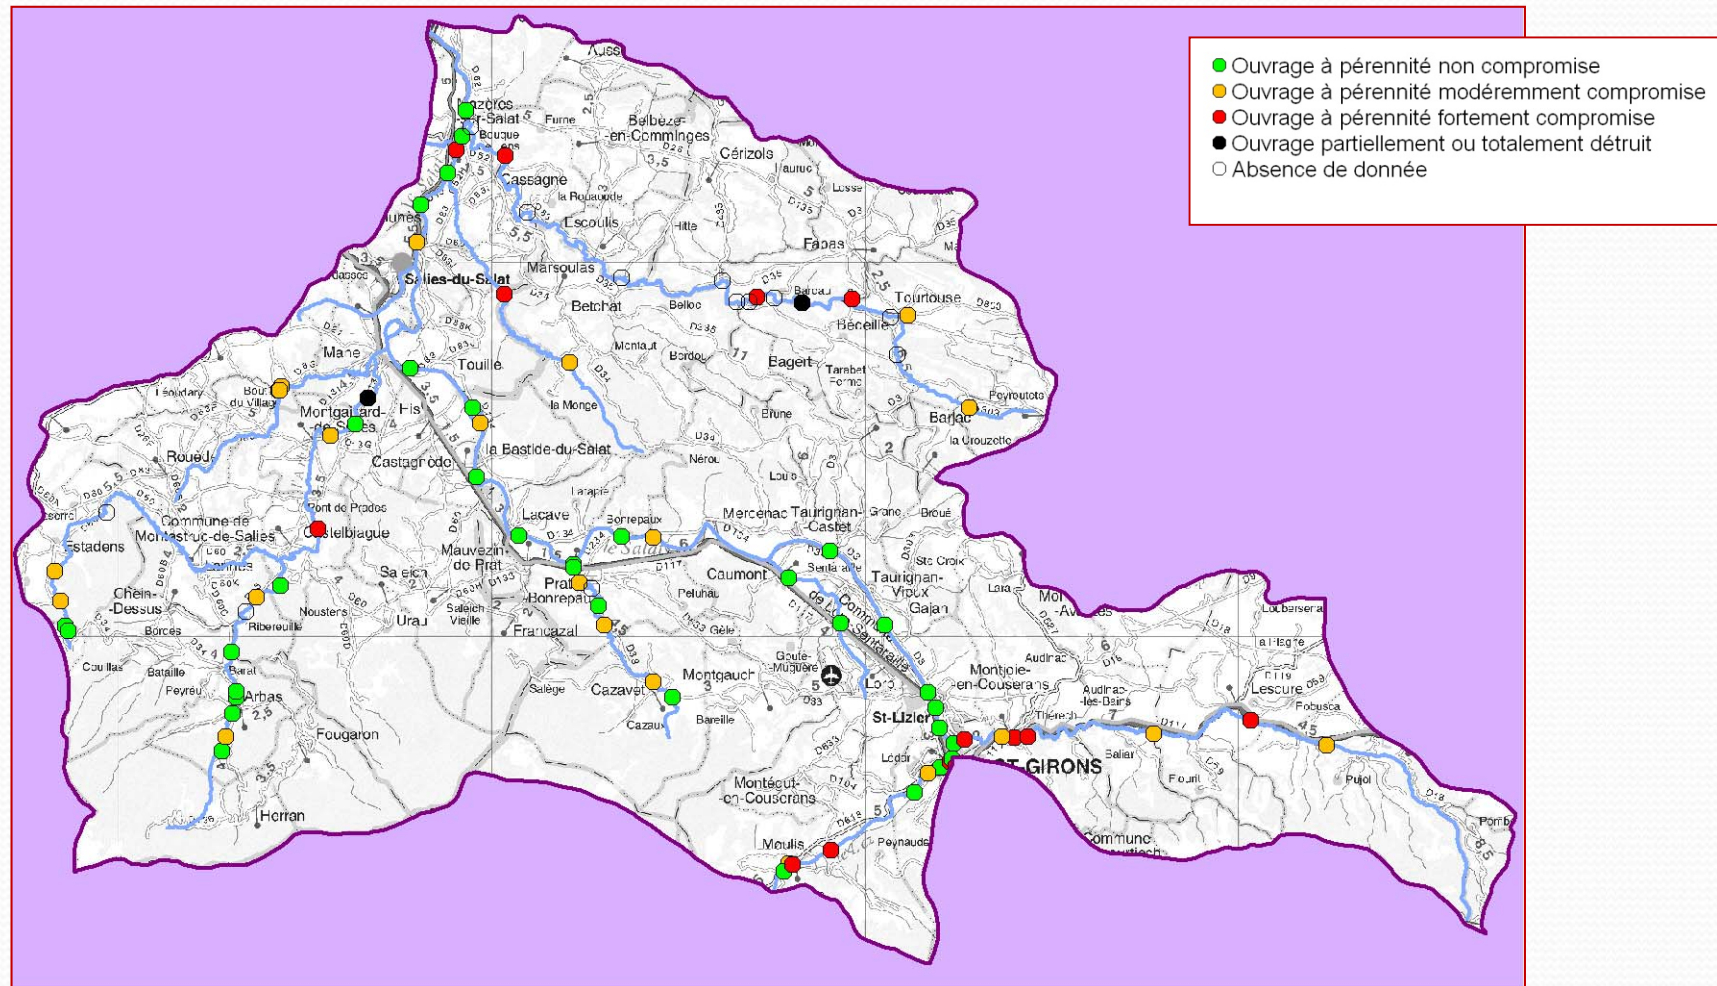
Certains ouvrages hydrauliques présentent des désordres significatifs

Leur présence comme leur dégradation modifient les conditions d'écoulement, voire la répartition des débits, notamment à l'étiage

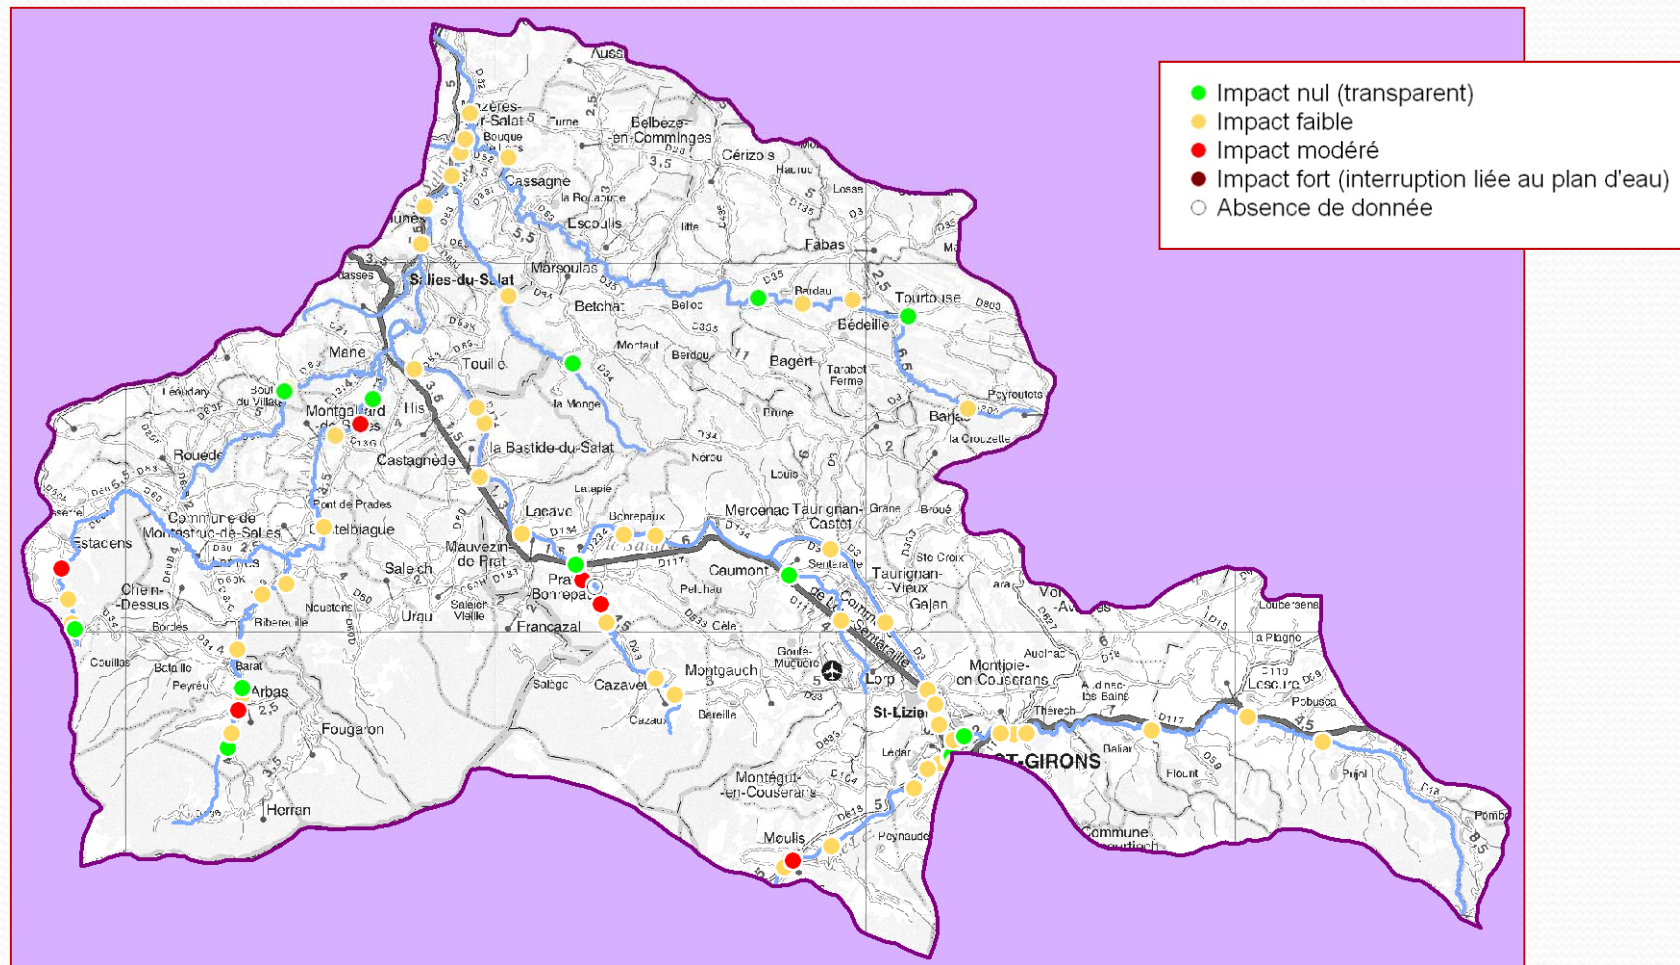
Certains perturbent le **transit sédimentaire** des alluvions charriées

A l'aval de ces principaux obstacles, des **incisions** peuvent indiquer que le cours d'eau tente de compenser le déficit en matériaux
