Etude de définition d'une stratégie de gestion durable des bassins du Salat et du Volp (09, 31)

Etat des lieux et diagnostic

Fiches ouvrages (barrages et seuils transversaux)

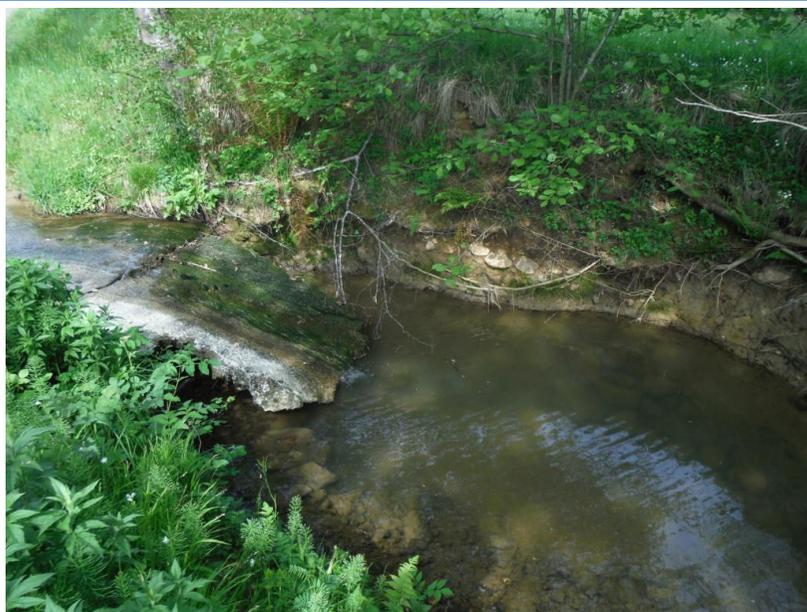
dscf5126

Observations: gué

Description: Gué bétonné

Hauteur (en cm): 46 Classe 1 à 49cm

Montaison: Difficilement franchissable

Désordres observés sur l'ouvrage

Affouillement et fissures

Impact des désordres: Pérenité modérément compromise

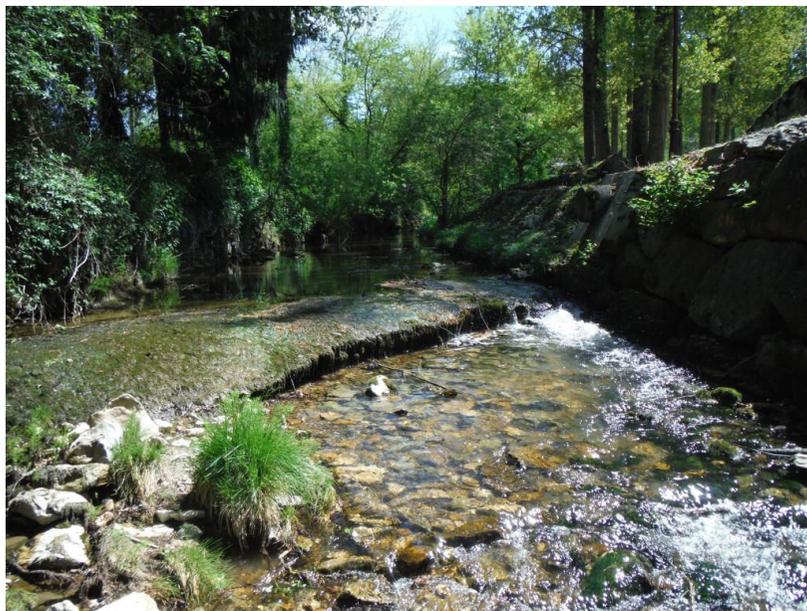
dscf5051

Description: Seuil de fond bétonné

Désordres observés sur l'ouvrage

Affouillement

Impact des désordres: Pérénité modérément compromise

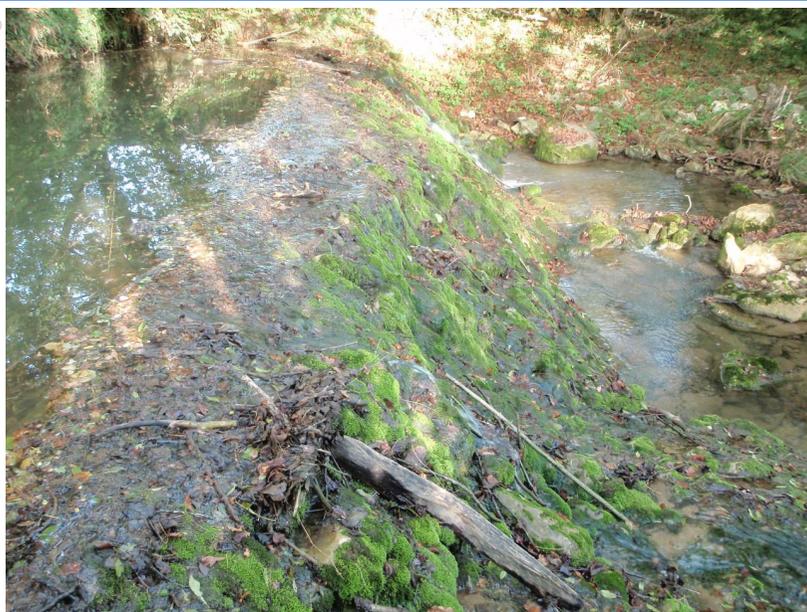
p9168530

Description: Seuil en empiérement

Hauteur (en cm): 190 **Classe** >=150cm

Montaison: Infranchissable

Désordres observés sur l'ouvrage

Démantèlement du parement amont, destructuration de l'ouvrage, suintements

Impact des désordres: Péréinité fortement compromise

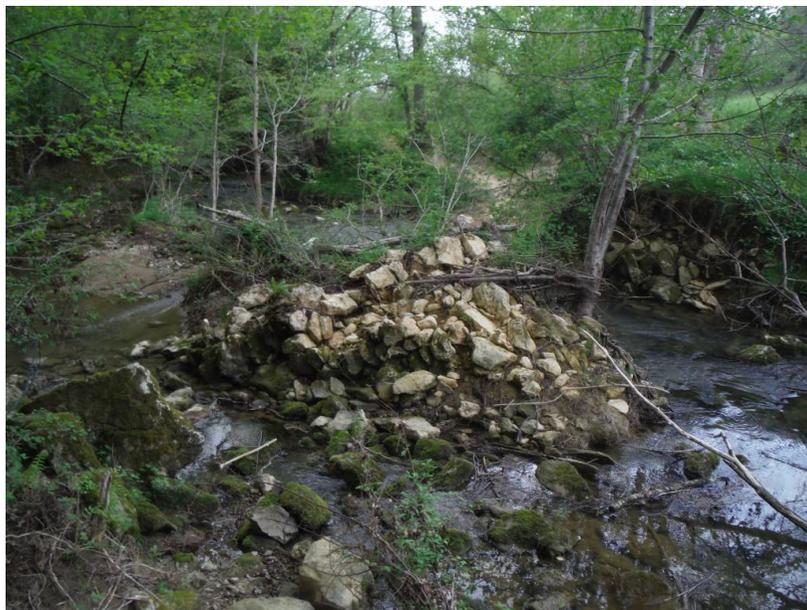
dscf5138

Observations: ruines encombrant le lit

Description: Seuil en empierrement

Désordres observés sur l'ouvrage

ruiné

Impact des désordres: N'existe plus

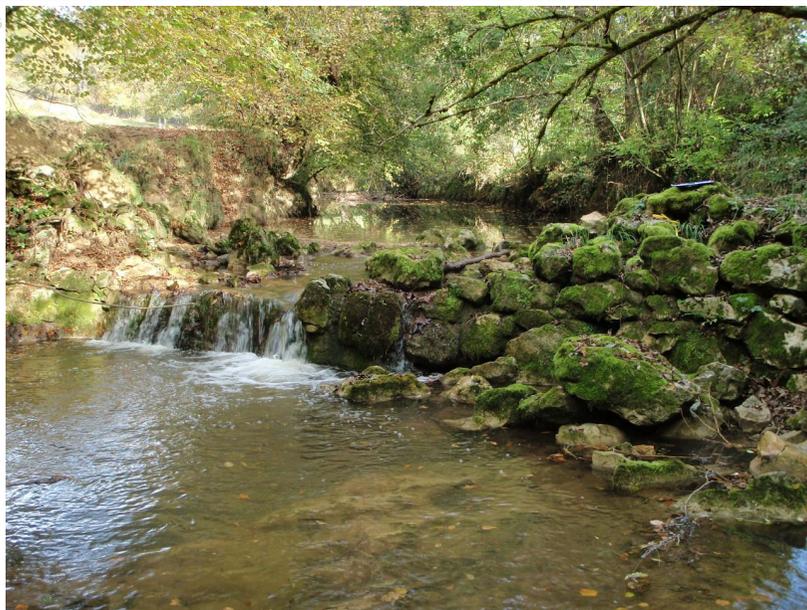
pb030306

Description: Seuil en empiérement maçonné

Désordres observés sur l'ouvrage

Partiellement ruiné

Impact des désordres: Pérénnité fortement compromise

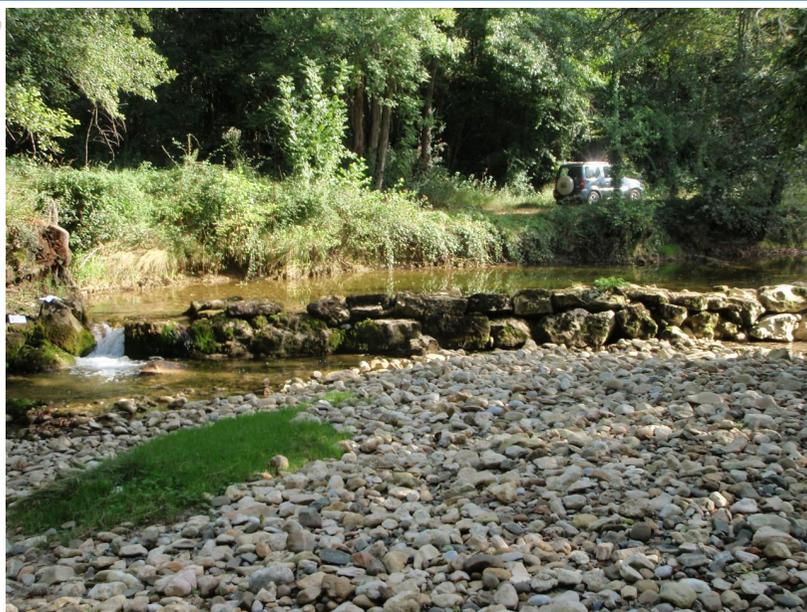
p9168559

Observations: Reconstitué récemment

Description: Ouvrage en empierrement libre

Hauteur (en cm): 99 **Classe** 50 à 99cm

Désordres observés sur l'ouvrage

Brèche rive droite, qui permet la franchissabilité

Impact des désordres: Pérenité fortement compromise
