# Etude de définition d'une stratégie de gestion durable des bassins du Salat et du Volp (09, 31)

Etat des lieux et diagnostic

Fiches ouvrages (barrages et seuils transversaux)

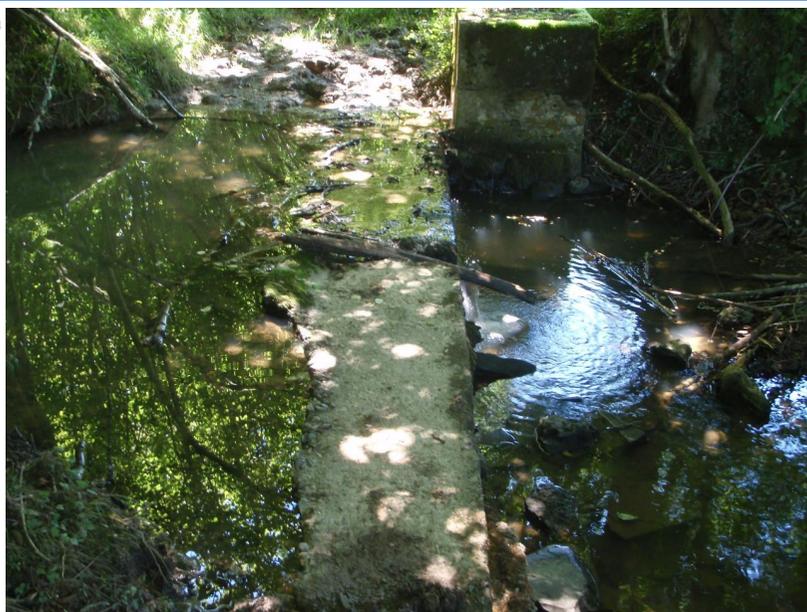
p7165364

**Description:** Radier béton pour ancien gué ou protection de conduite?

Comblement de la retenue: Retenue partiellement comblée

Destruction de la crête, affouillement

Impact des désordres: Pérénité modérément compromise

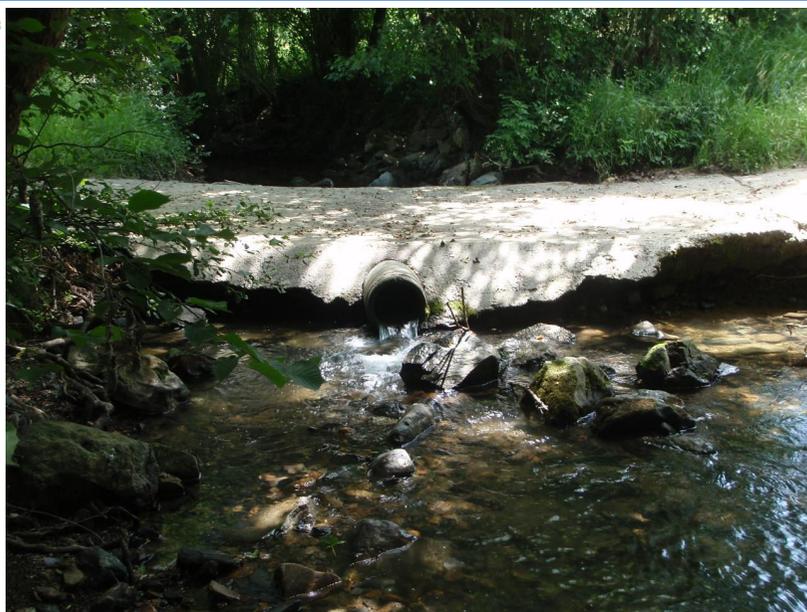
p6114533

Description: Gué bétonné muni d'une buse

Montaison: Infranchissable

affouillement très important du gué

Impact des désordres: Pérénnité fortement compromise
