Etude de définition d'une stratégie de gestion durable des bassins du Salat et du Volp (09, 31)

Etat des lieux et diagnostic

Fiches ouvrages (barrages et seuils transversaux)

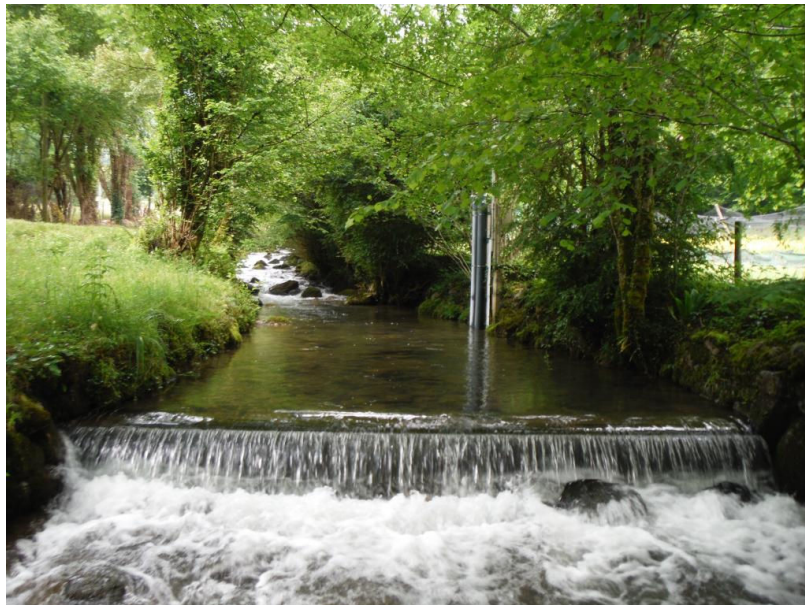
dscf6946

Description: Seuil de stabilisation du fond

Hauteur (en cm): 43 Classe 1 à 49cm

Montaison: Franchissable

Destructuration du radier

Impact des désordres: Péréinité non compromise

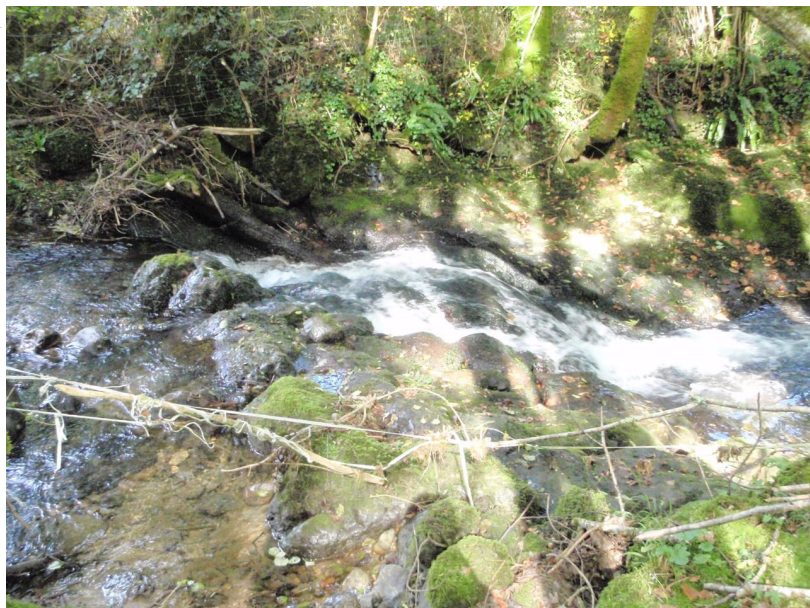
p9188861

Description: Seuil en enrochement libre

Hauteur (en cm): 115 Classe 100 à 149 c

Impact sur le transport solide: Faible (banc non vgt et transit naturel ou géré par ouverture de l'ouvrage)

Montaison: Difficilement franchissable

Dévalaison: Franchissable selon les conditions

Démantèlement de la crête et du parement amont

Impact des désordres: Pérénité modérément compromise

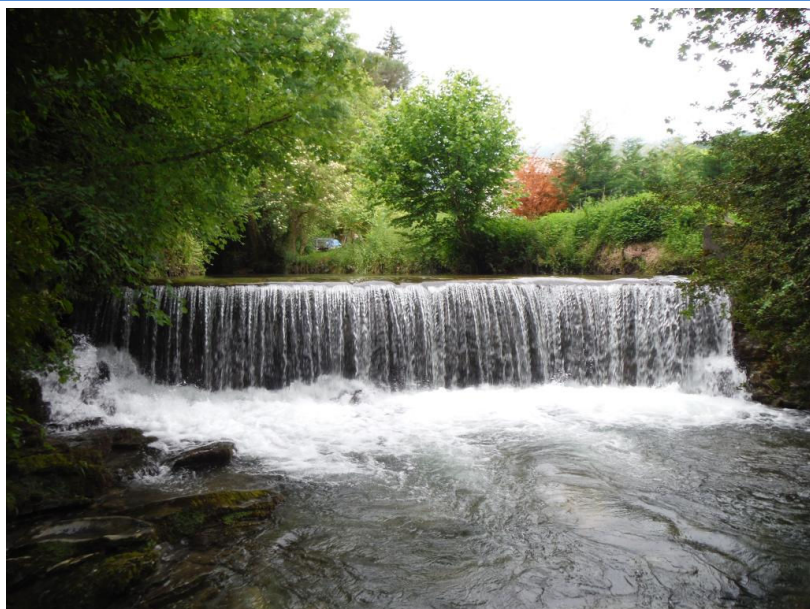
dscf7031

Description: Seuil en empiérement bétonné et enrochement, fondé sur le substratum

Hauteur (en cm): 193 Classe >=150cm

Impact sur le transport solide: Modéré (banc végétalisé ou fort stockage géré par prélèvement)

Montaison: Infranchissable

Dévalaison: Difficilement franchissable

Déjointement

Impact des désordres: Péréinité non compromise

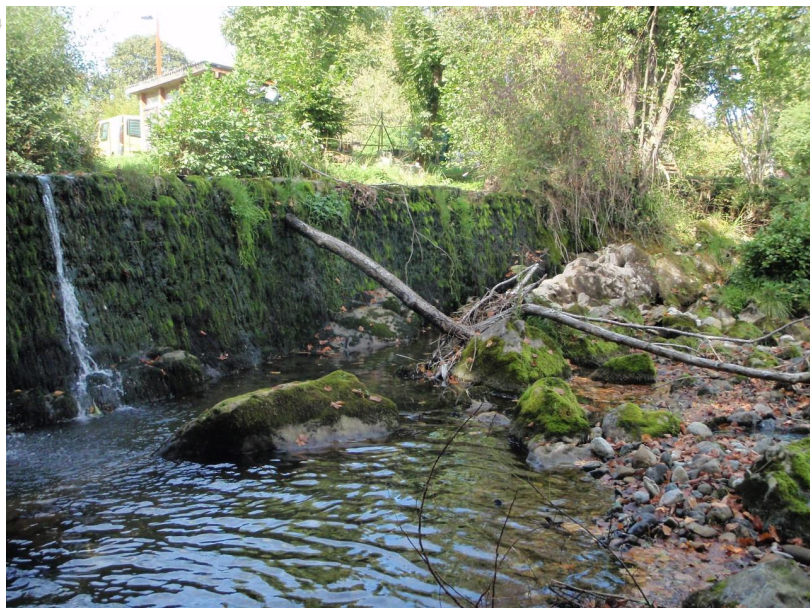
p9188904

Description: Seuil en enrochement, fondé sur le substratum

Hauteur (en cm): 205 **Classe:** >=150cm

Impact sur le transport solide: Faible (banc non vgt et transit naturel ou géré par ouverture de l'ouvrage)

Montaison: Infranchissable

Dévalaison: Difficilement franchissable

Déjointement

Impact des désordres: Pérenité non compromise

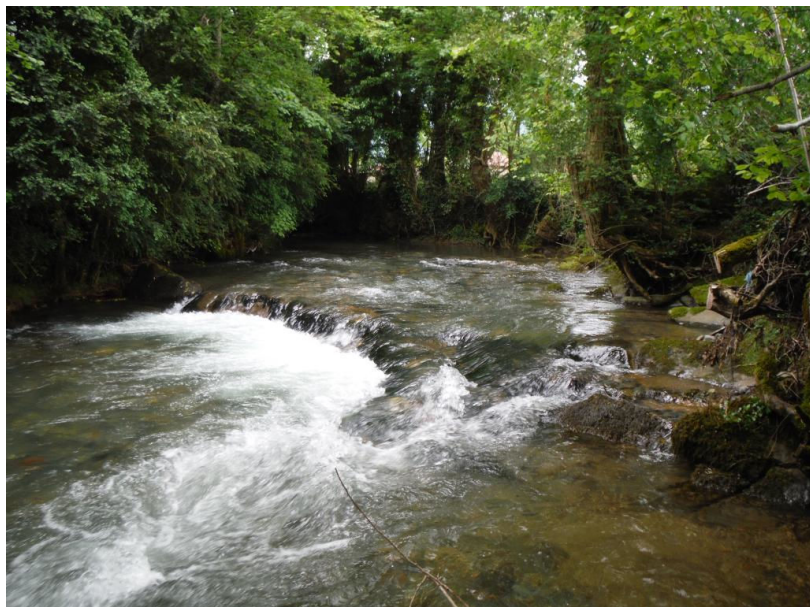
dscf7096

Description: Seuil en enrochement

Impact sur le transport solide: Impact nul (transparent)

RAS

Impact des désordres: Pérénnité non compromise
