# Compte Rendu d'Investigation

Service Technique Delphi Décembre 2013

#### Référence et numéros de série des produits controlés :

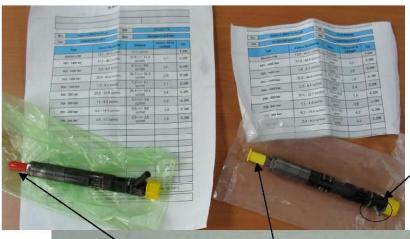
Les P/Inj. sont livrés avec un rapport de passage au banc non officiel (rapports demandés lors de l'achat) dans des sachets plastiques. Le sachet n'est pas thermo soudé et les protections des P/Inj. sont assurées par des bouchons différents, d'occasions et à la propreté douteuse. Dans la majorité des cas la canule de retour n'est pas protégée. Si la canule du P/Inj. est endommagée, suite à une chute, le P/Inj. n'est pas réparable.

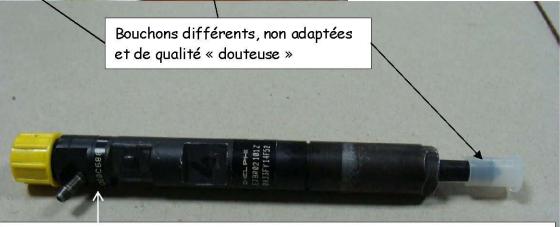
Sur 4 P/Inj., seul 1 P/Inj. possédait une protection pour la canule de retour.

Sur tous les P/Inj. les anciennes C2I sont présentes. Il y a un risque de confusion lors de l'installation des P/Inj. sur moteur et surtout d'erreur lors de futurs interventions avec l'enregistrement dans le calculateur des anciennes C2I

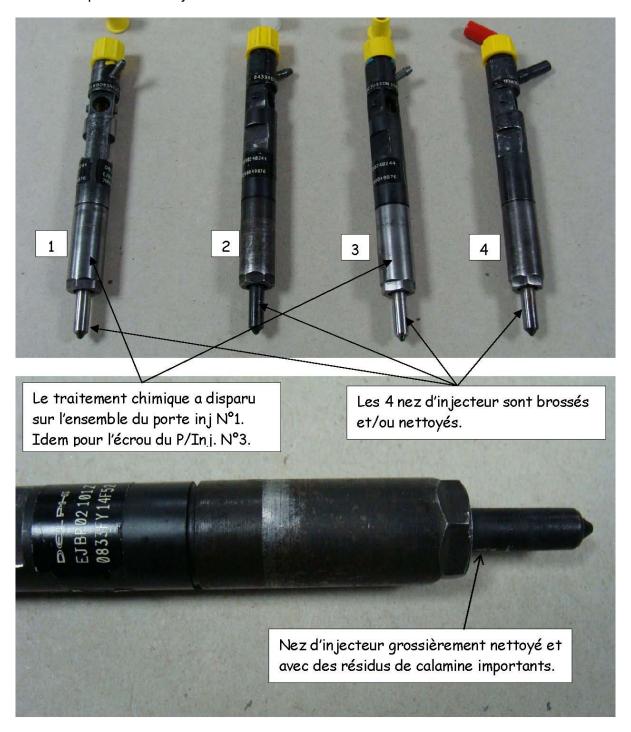
Aucun des écrous n'a été remplacé et certaines pièces ont subi un brossage tellement important que le traitement chimique anti corrosion ait totalement disparu. Les nez d'injecteurs ont été brossés ou simplement nettoyés.

<u>Nota</u>: Le brossage des nez d'injecteur est formellement interdit. En effet le métal utilisé résiste à différentes contraintes (température, pression, flux de carburant ... ) mais le passage d'une brosse métallique aura pour conséquence de réduire de manière définitive la taille des orifices de pulvérisation.

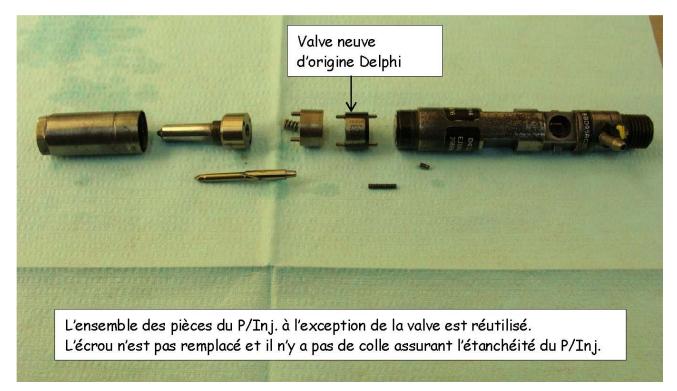
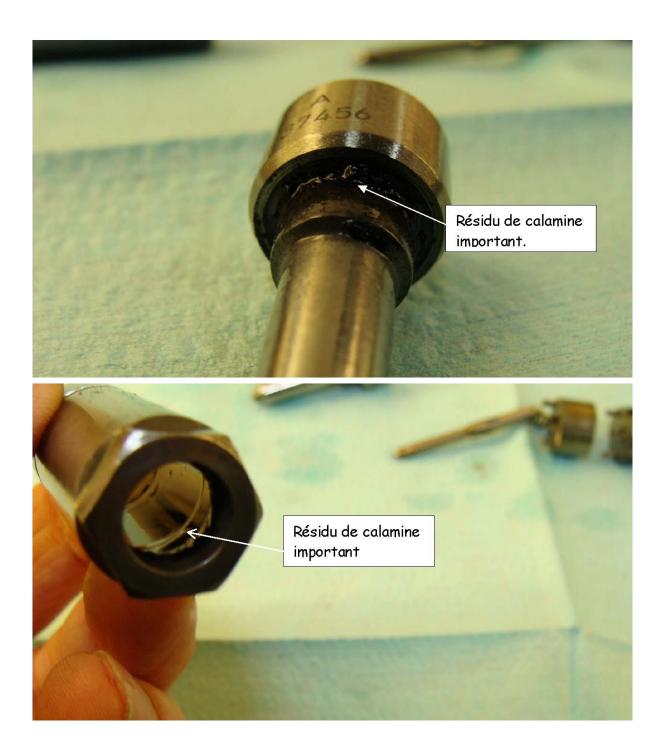
## 3-Démontage du P/Inj. 2609AW23F64

Le P/Inj. ci-dessus est grippé fermé quel que soit la pression exercée et le pulse appliqué. Ce constat a été effectué sur le CRI1L de l'école et sur le banc AVM d'un agent Delphi. Ce P/Inj. ne pouvant être testé sur le banc il est démonté pour analyse du process et vérifier l'origine des pièces.

Les procédures de réparation Delphi ne sont pas respectées. Seule la valve est neuve alors que l'écrou et l'injecteur auraient dû être également remplacés : ces pièces sont réutilisées et mal nettoyées (ce qui a certainement provoqué le coincement de l'injecteur)

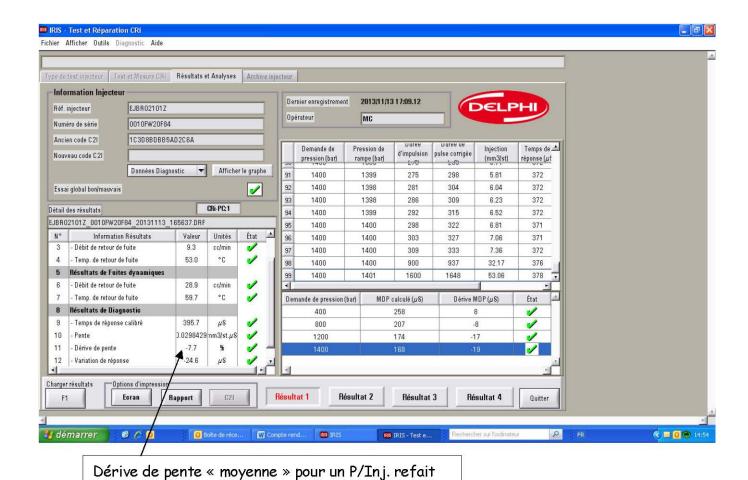
## R02101Z 0010FW20F84 • P/Inj. accepté

La dérive de pente est de -7,7% pour une limite à 10%. Cette valeur est très moyenne pour un P/Inj. refait car la dérive de pente est l'image du débit maximal que peut fournir le P/Inj. Le reste des paramètres est conforme à ce que l'on doit obtenir après réfection d'un injecteur.

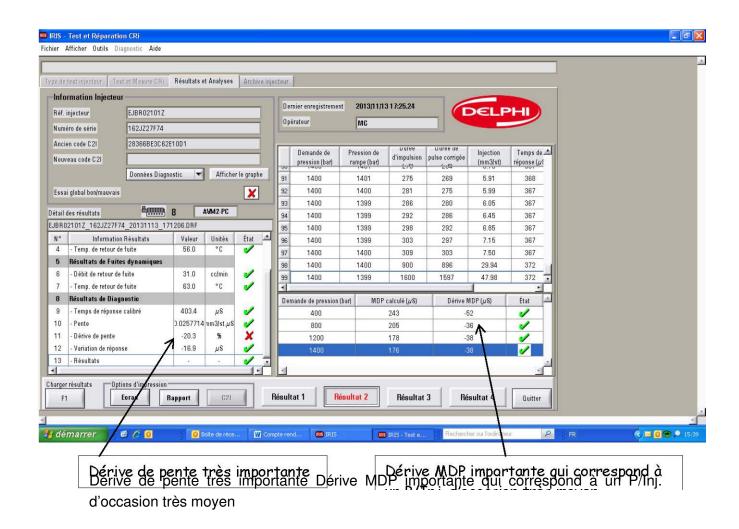
### P/Inj. sans référence et sans numéro de série P/Inj. refusé

Pour ce P/Inj. la dérive de pente est hors tolérance. On obtient une dérive de «-20,3%» ce qui va provoquer sur véhicule un manque de puissance flagrant. Même si les dérivent MDP sont dans les tolérances, elles sont également très importantes pour un P/Inj. refait. Ce P/Inj. aura une durée de vie très limitée sur véhicule.

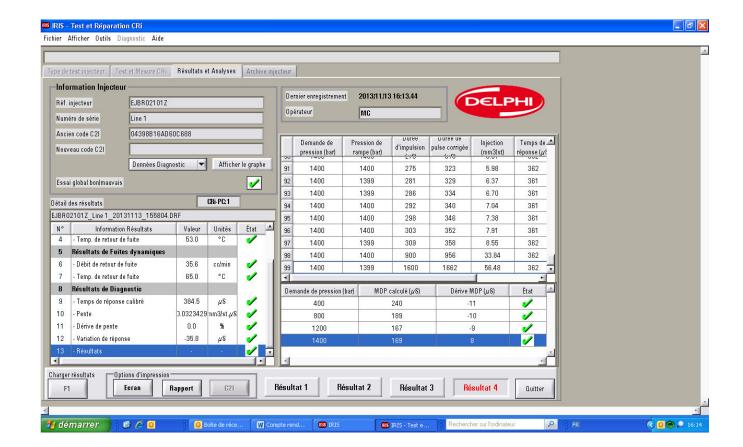
### R02101Z 0833FY14F52 6 P/Inj. accepté avec l'ancienne C21

Cas très particulier pour ce P/Inj. car il a été testé avec son ancienne C2I. La nouvelle C2I écrite manuellement est inconnue. Par chance, le diagnostic effectué avec l'ancienne C2I donne le meilleur des résultats si on le compare aux deux autres faits précédemment.
