# **RAPPORT D'ENQUÊTE DE SÉCURITÉ**

**F-16D BLK 50  
N° DE SÉRIE 93-1084 341SQ/111CW  
DE LA FORCE AÉRIENNE GRECQUE**

**BASE AÉRIENNE DE LOS LLANOS, ALBACETE (ESP)  
26 JANVIER 2015**

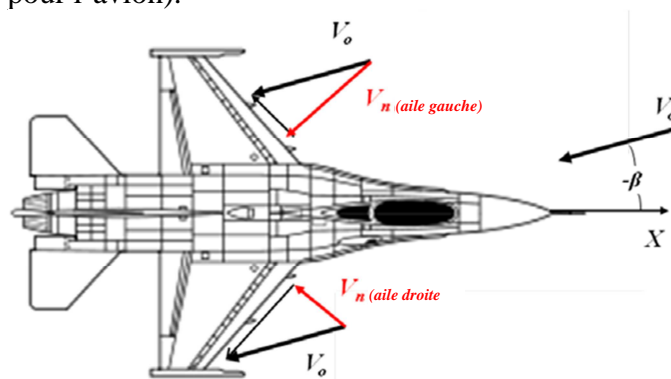
- Le F-16 est équipé d'une aile en flèche. Dans tous les avions à aile en flèche, pendant le dérapage, l'aile au vent dans la direction du vecteur vitesse (à gauche sur le schéma) produit davantage de portance que l'aile sous le vent à mesure que le vecteur vitesse normal (celui perpendiculaire au front montant de chaque aile -  $V_n$  (aile gauche)) augmente. Le vecteur « envergure » de la vitesse ne produit pas de portance. Le phénomène contraire se produit sur l'autre aile (la droite pour l'avion).

Moment de roulis causé par le dérapage avec une aile en flèche.

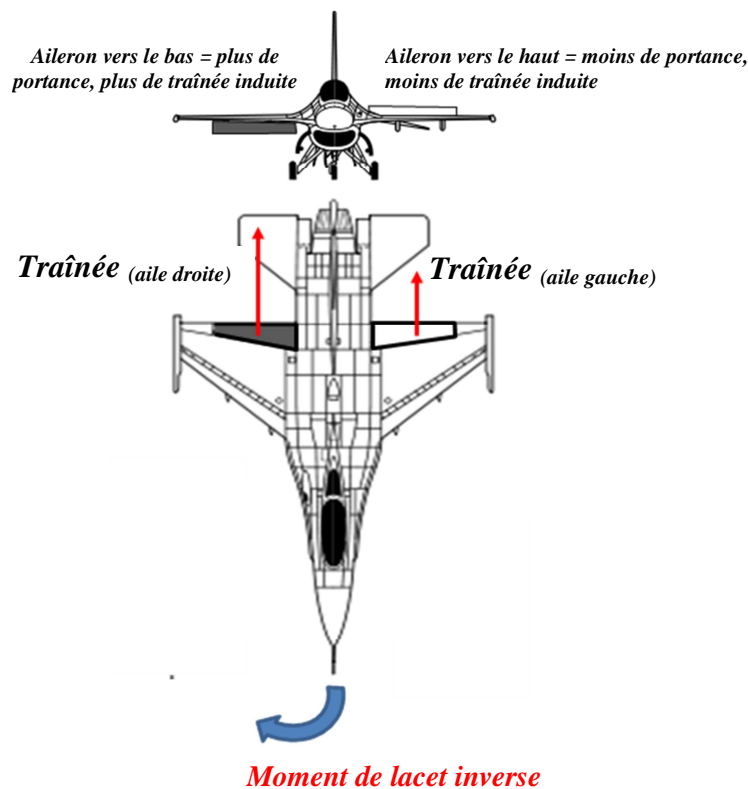
vers la droite due à la génération accrue de traînée depuis l'aile. Il s'est ensuivi un accroissement du lacet vers la droite (lacet inverse) qui s'est ajouté aux facteurs de dérapage la charge asymétrique sur l'aile droite et le vent de 9 nœuds depuis 330° (60° à droite du nez).

Moment de lacet inverse dû au braquage de l'aileron
