Description et Visite simplifiée
de l'ouvrage

Nom de l'ouvrage	Pont Molière
Commune	Vierzon (18)
Nature et type de structure	poutres béton armé (3 travées)
Longueur de l'ouvrage	40.00 mètres
Largeur de l'ouvrage	7.75 mètres
Site d'exposition	ouvrage situé en Centre Ville
Tirant d'air	2.00 mètres
Historique sommaire	Epoque de construction : 1925-1930 Dynamitage de la travée rive gauche le 20 juin 1940

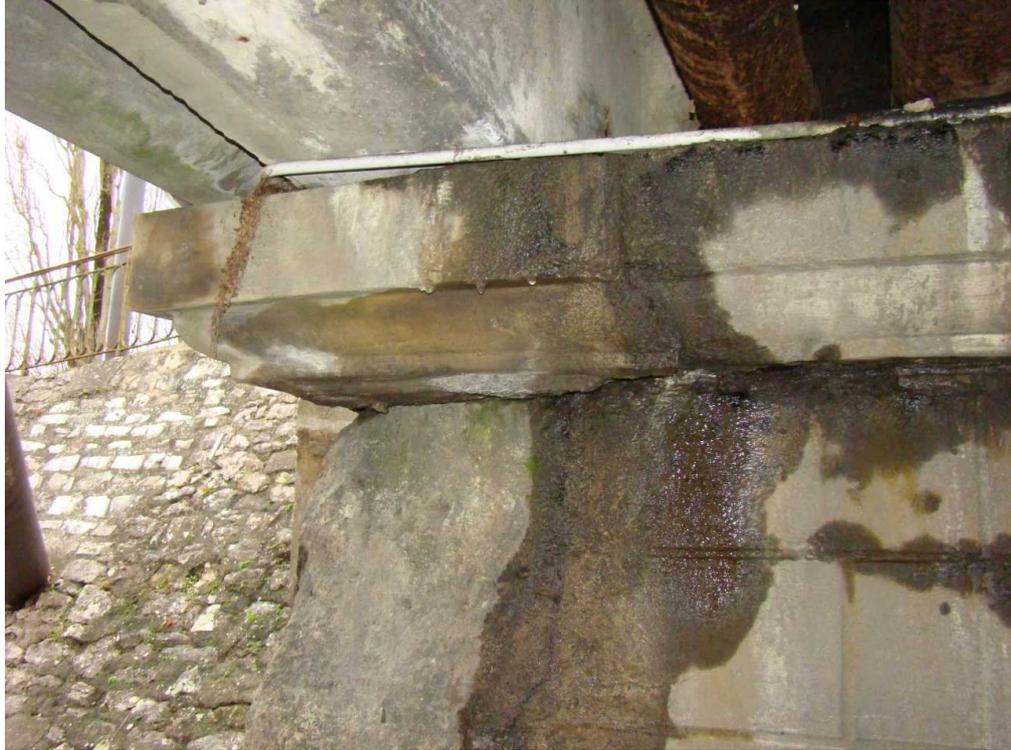
N°1 – CULEE RIVE DROITE

- un important éclat côté aval avec humidité (photo n°1). Ce défaut a créé un défaut de portance du "sommier" (fracture + détachement d'un élément d'environ 1 m²) (photo n°2)
- des dépôts et venues d'eau sur le sommier (photo n°3)
- une stalactite active sur le sommier (photo n°4) et une zone de calcite humide sur le mur de front
- une fissure verticale (≤ 0.2 mm) sur le mur de front
- quelques zones d'humidité

De plus, l'éclatement du matériau sur la partie aval de la culée rive droite a provoqué la déstabilisation et la fracturation (ouv. 20 mm) de la pierre de sommier, support direct du tablier. Ce point doit être repris à court terme afin de pérenniser l'appui sans quoi, le détachement du bloc entraînera vraisemblablement un abaissement brutal de la poutre de rive et donc une redistribution anarchique des efforts.

- éclat + humidité
- défaut de portance du sommier

- réfection des trottoirs
- remplacement des garde-corps (dans le cas d'une conservation de la circulation piétonne)
- réfection du revêtement de chaussée
- mise en œuvre de véritable joints de chaussée et joints de trottoirs
- reprise des épaufrures et éclats avec aciers apparents oxydés (purge + passivation des armatures + ragréage)
- ragréages épars
- réparation avec renforcement de la zone dégradée sur la culée rive droite

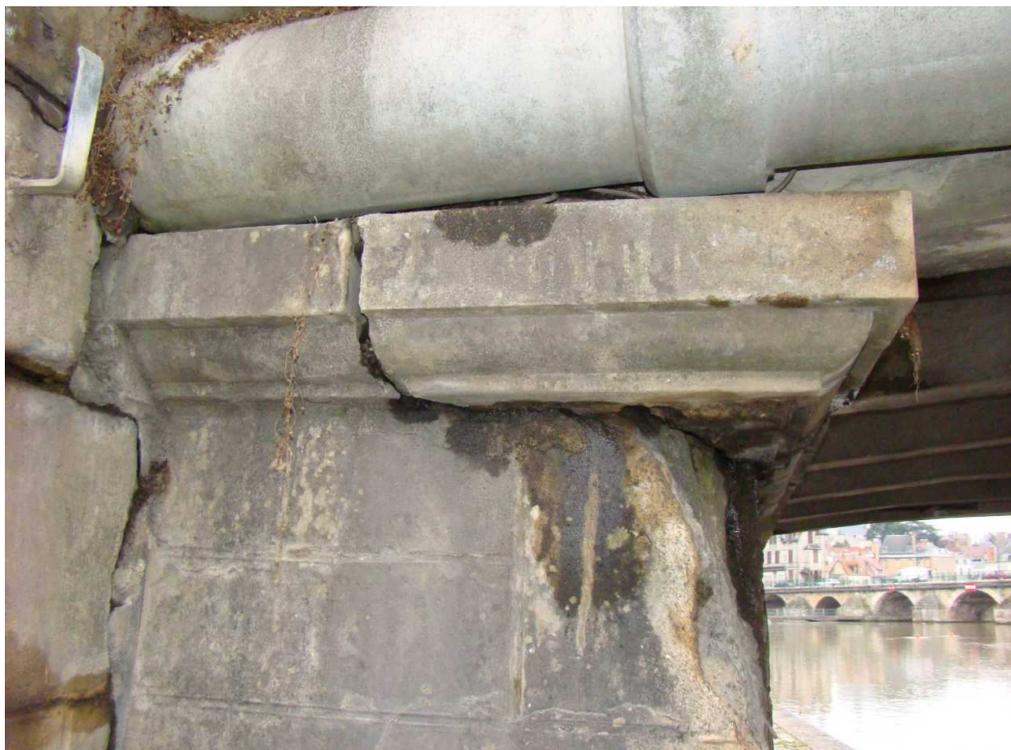
N°2 – CULEE RIVE DROITE COTE AVAL

Défaut de portance du sommier (fracture d'un élément)

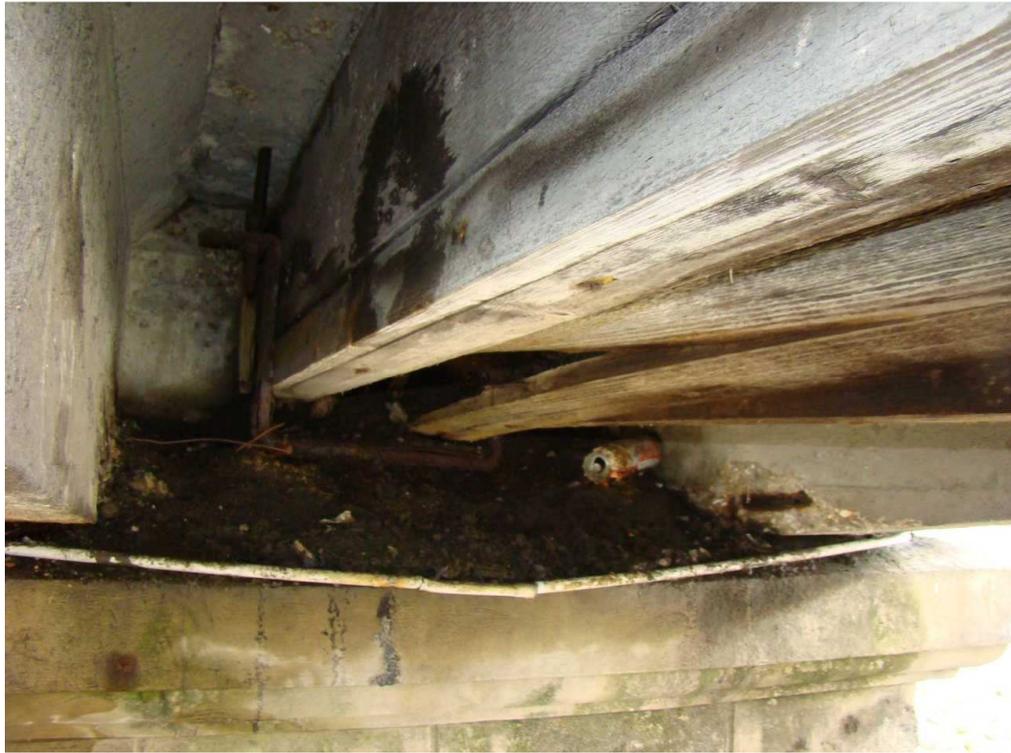
N°3 – CULEE RIVE DROITE

Combiné à la dégradation du revêtement de chaussée, le profil de l'ouvrage est à l'origine des dépôts sur les sommiers et des dégradations sur les abouts de poutres.

Dépôts humides sur sommier

Nettoyage régulier des sommiers.

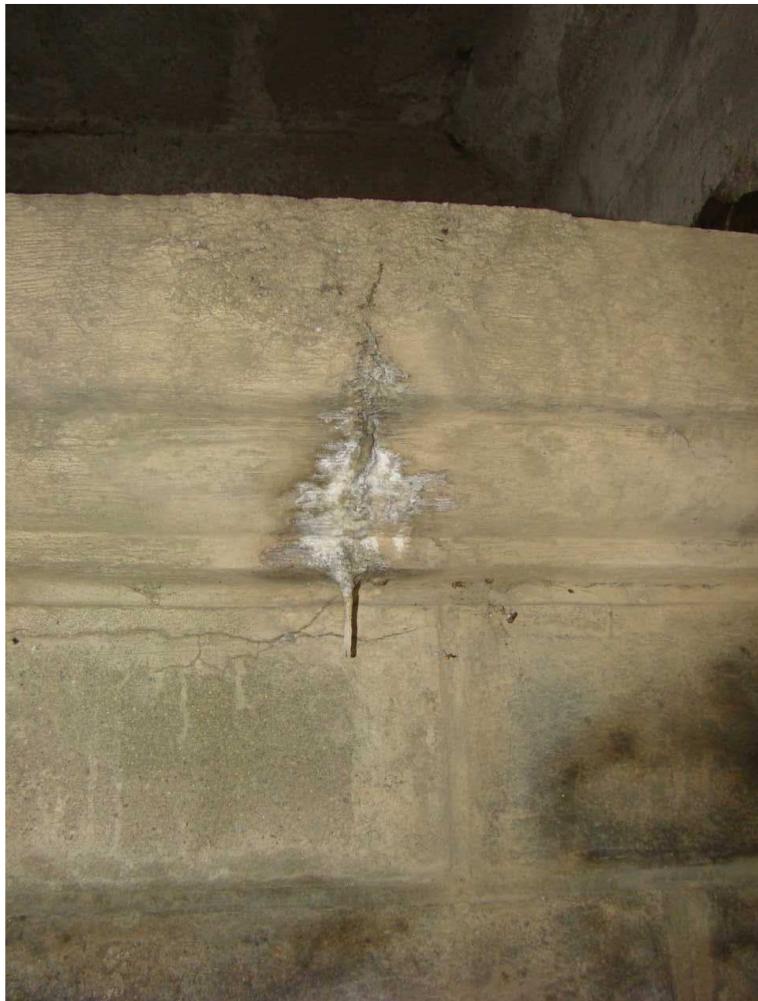
N°4 – CULEE RD

Stalactite active/fissure
verticale sur le sommier

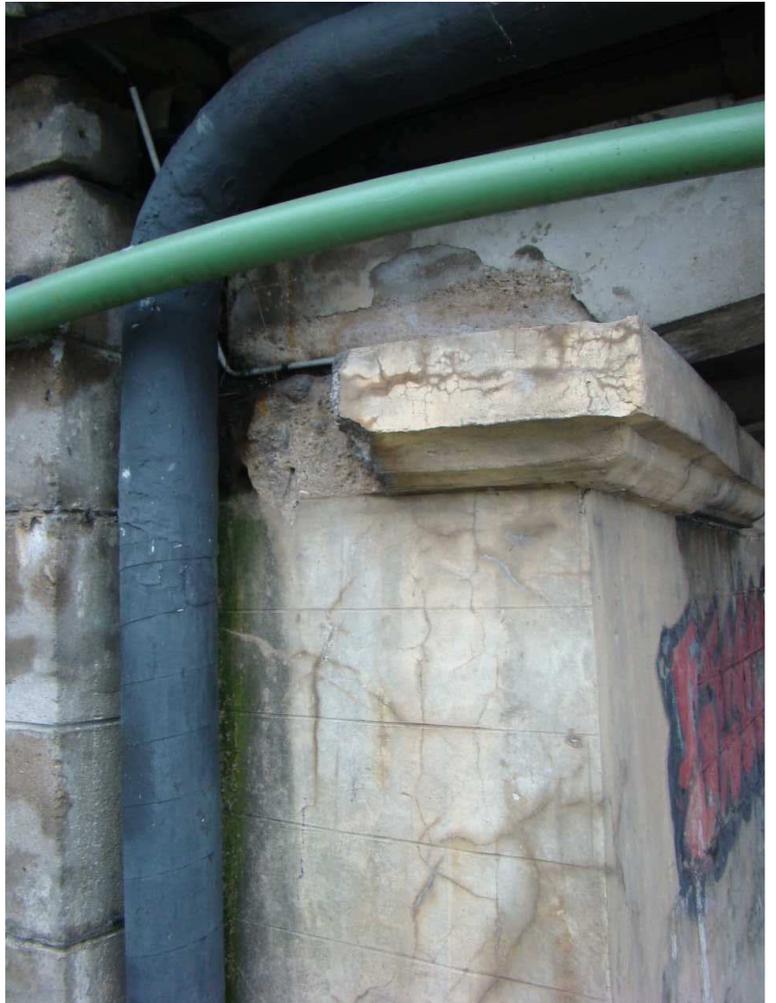
N°5 – CULEE RIVE GAUCHE

- éclat sur sommier
- faïençage

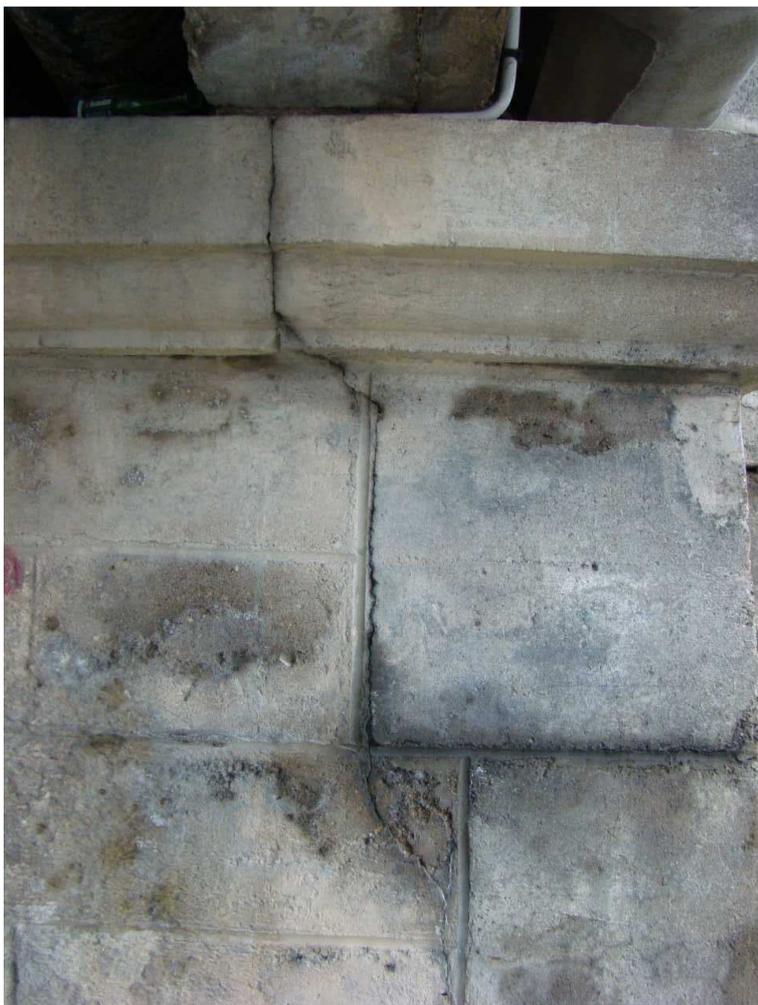
N°6 – CULEE RIVE GAUCHE

Fissure verticale sur joints (≤ 0.7 mm)

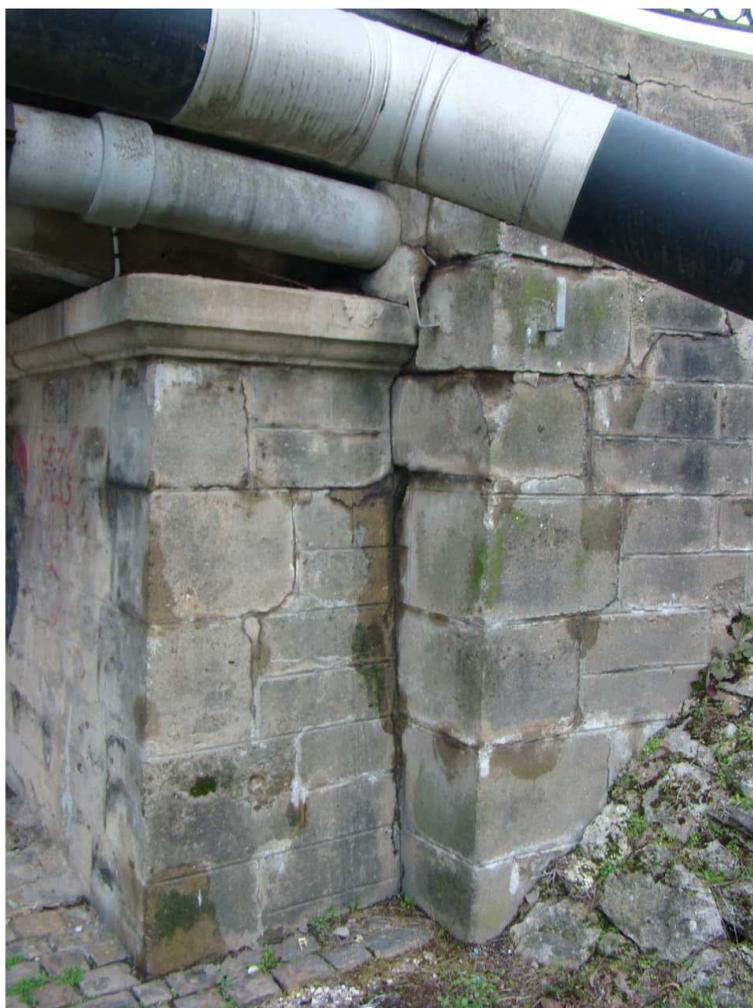
**N°7 – CULEE RIVE
GAUCHE COTE AVAL**

- zones d'humidité
- traces de calcite sur les joints

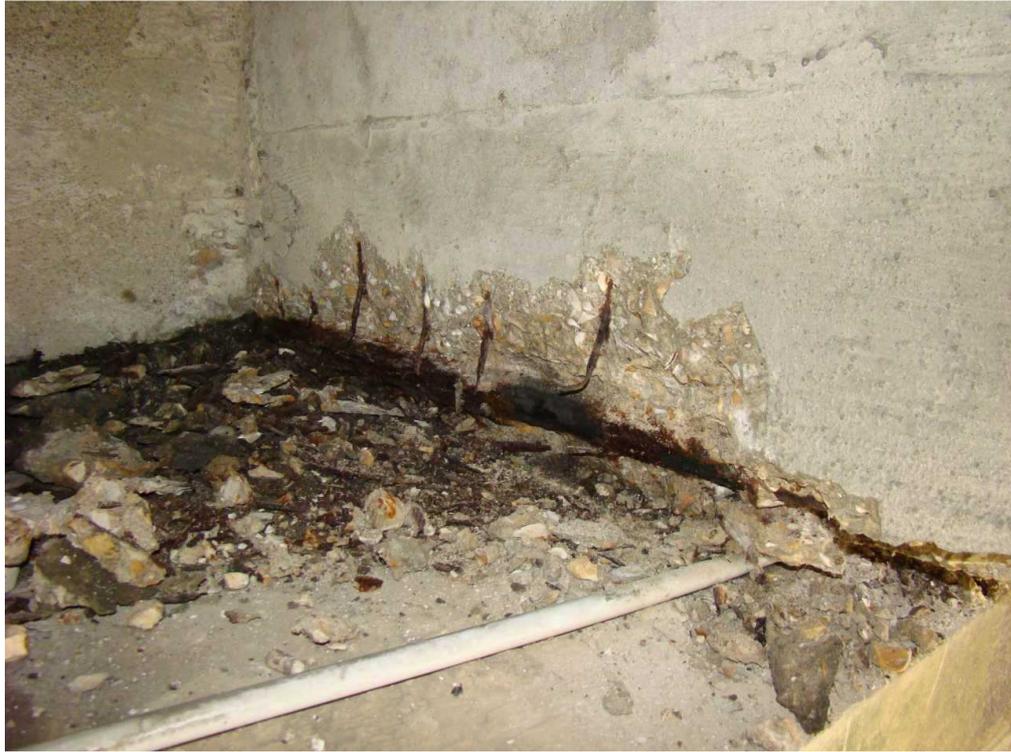
N°9 – TABLIER SUR CULEE RIVE DROITE

- des épaufrures et éclats avec aciers apparents corrodés (et même foisonnés) en sous face et sur les flancs des poutres, principalement au droit des culées (surtout côté rive droite) (photos n°9 et 10)
- quelques épaufrures et éclats avec aciers apparents oxydés sur le hourdis (photo n°11)
- des coulures de calcite et des stalactites humides sur les poutres de rive de la travée centrale (photo n°12)
- une fissuration "classique" de flexion visible sur les flancs et les sous face des poutres. Ces fissures ont une ouverture maximale de 0.1 à 0.2 mm.
- quelques éclats de béton, des fissures et du faïençage parfois soulignés de calcite et/ou d'efflorescence en sous face des encorbellements (photo n°13)

Eclatement du béton avec aciers apparents corrodés

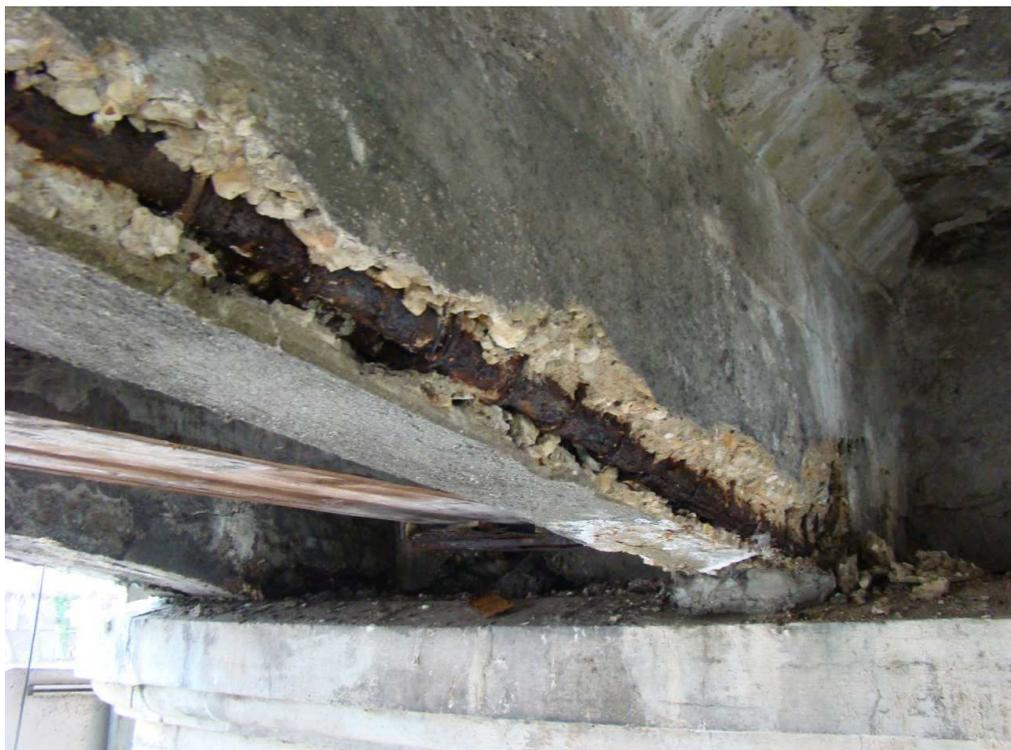
N°10 – TABLIER – TRAVÉE CENTRALE

Eclatement du béton avec aciers apparents oxydés

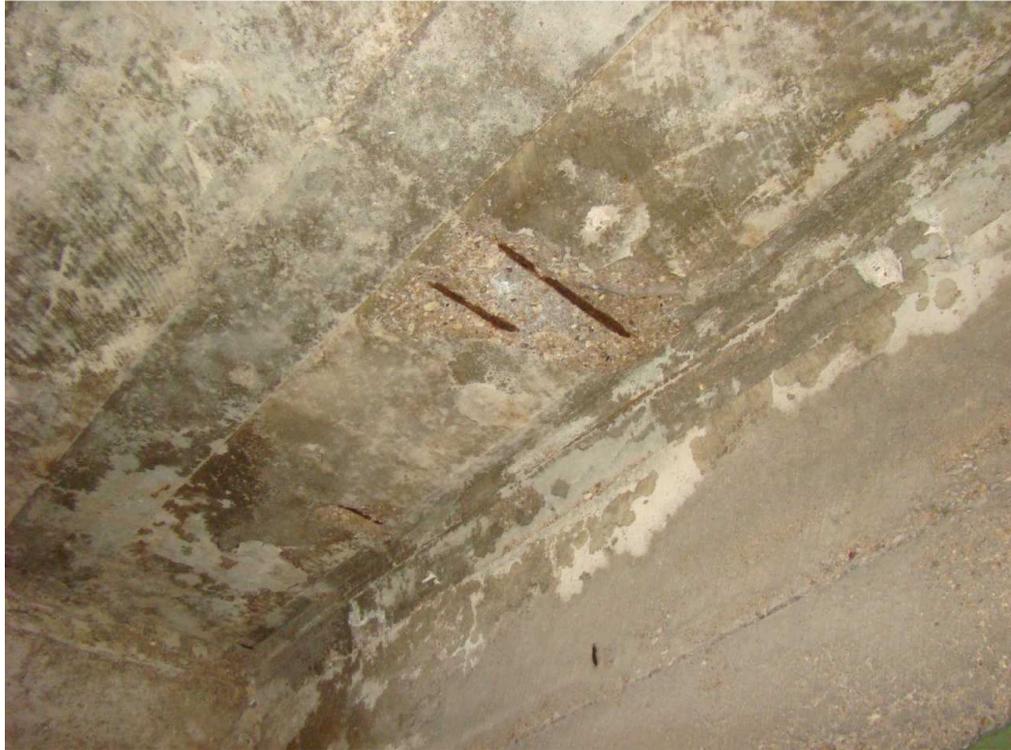
N°11 – HOURDIS - TRAVEE RIVE GAUCHE

Eclat + aciers apparents oxydés

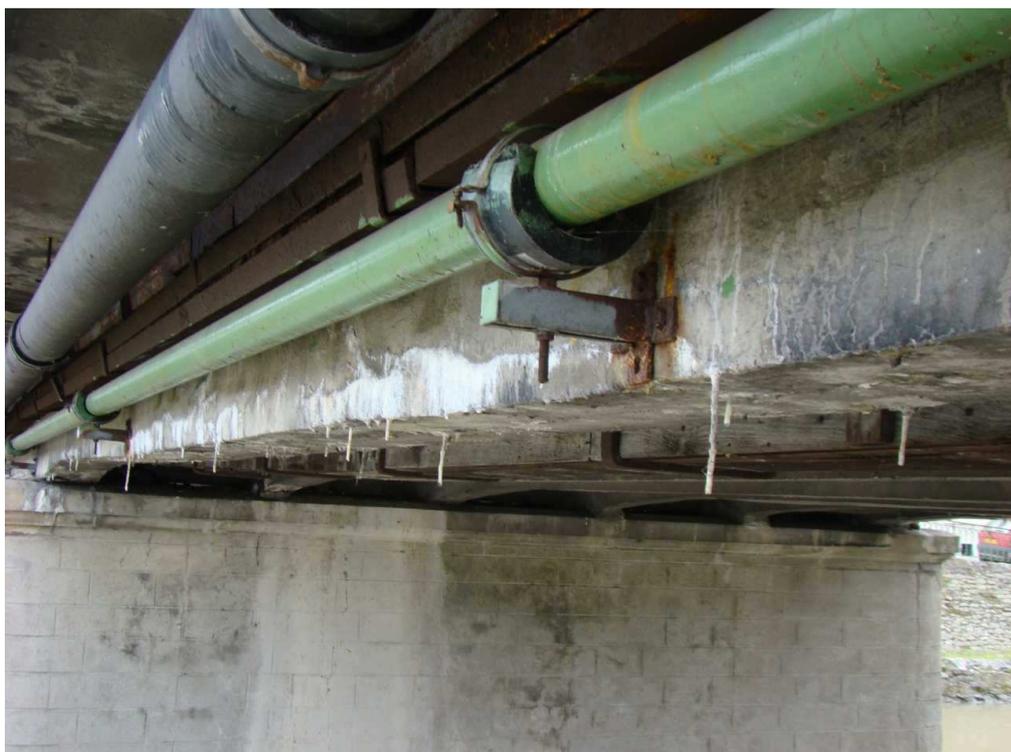
N°12 – TRAVEE CENTRALE – POUTRE DE RIVE AMONT

- aux abouts du tablier (au droit des "*joints de chaussée*")
- au droit de la travée centrale, sur les rives (concrétions calcaire sur les poutres de rive – Cf. photo n°12)

Coulures de calcite + stalactites actives

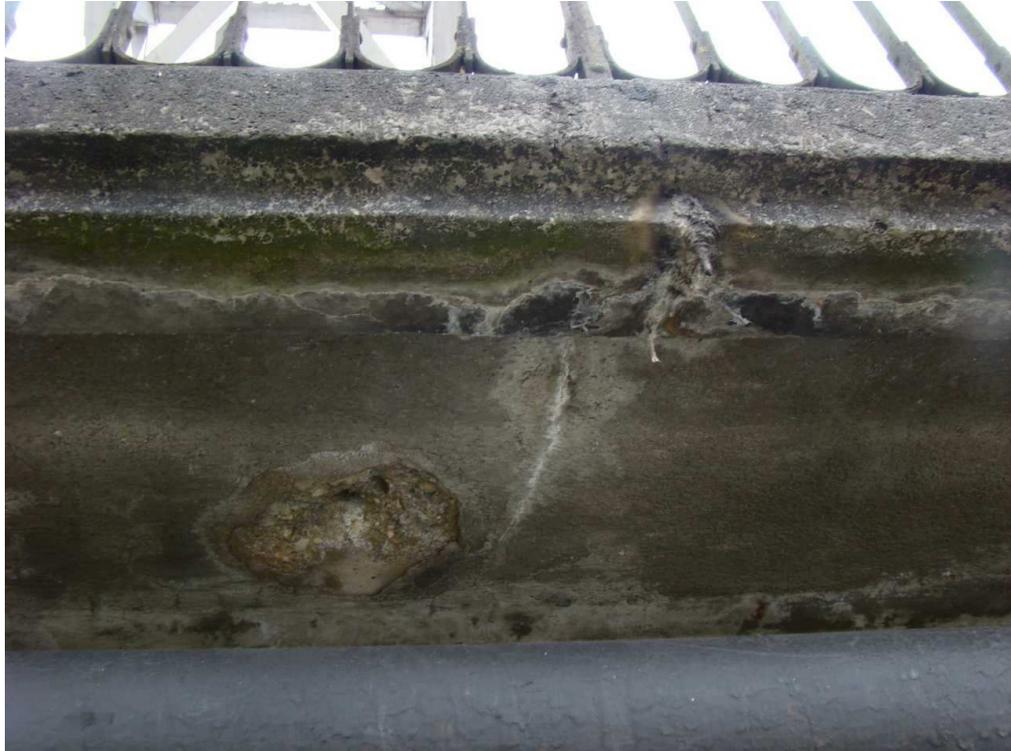
N°13 – TRAVEE CENTRALE – ENCORBELLEMENT AMONT

- éclat de béton
- fissure transversale soulignée de calcite
- stalactites sur corniche

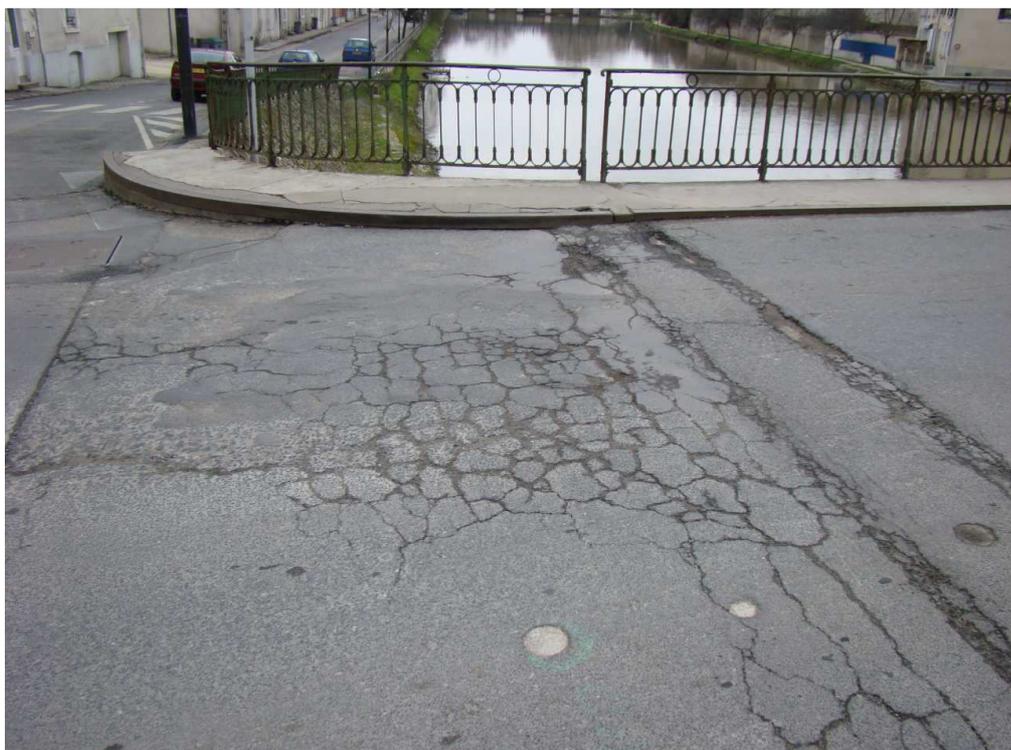
N°14 – CHAUSSEE COTE RIVE GAUCHE

Tassement et faïençage du revêtement de chaussée

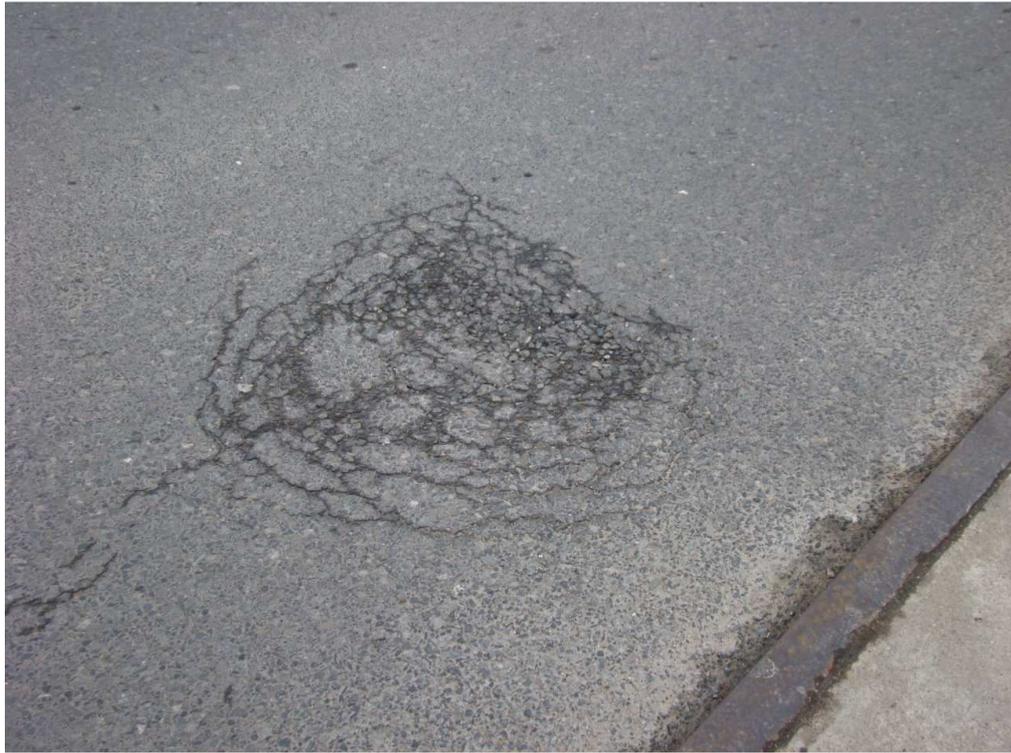
N°15 – CHAUSSEE COTE RIVE GAUCHE

Tassement et faïençage du revêtement de chaussée

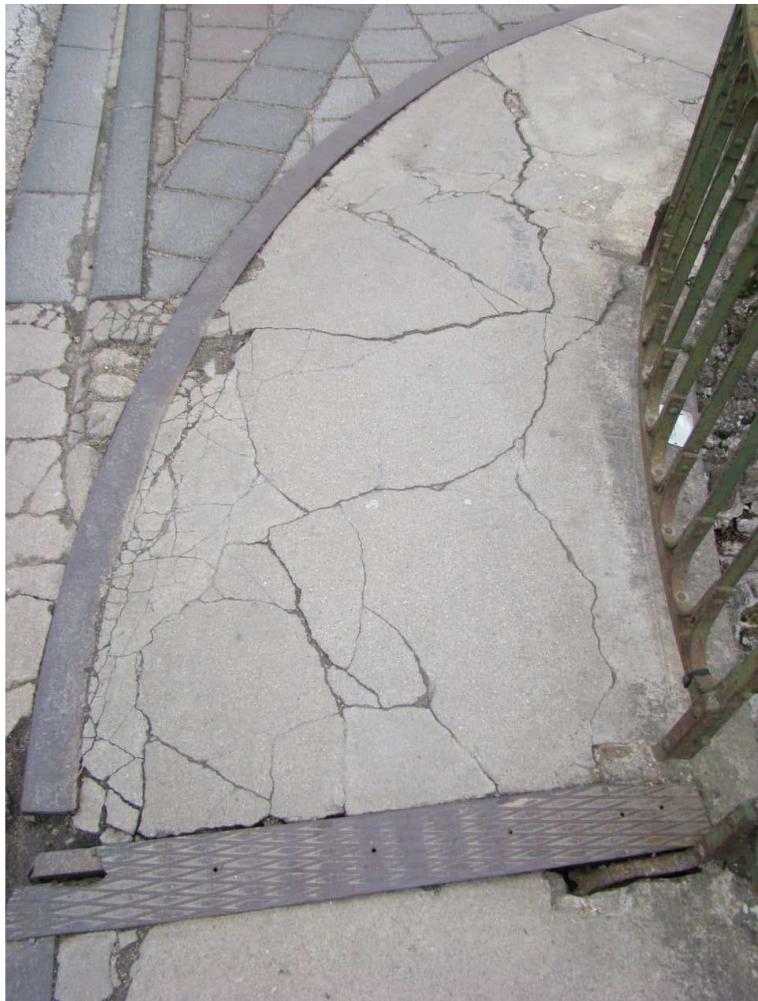
N°16 – TROTTOIR COTE AMONT RIVE DROITE

Fissuration + tassement de la chape béton

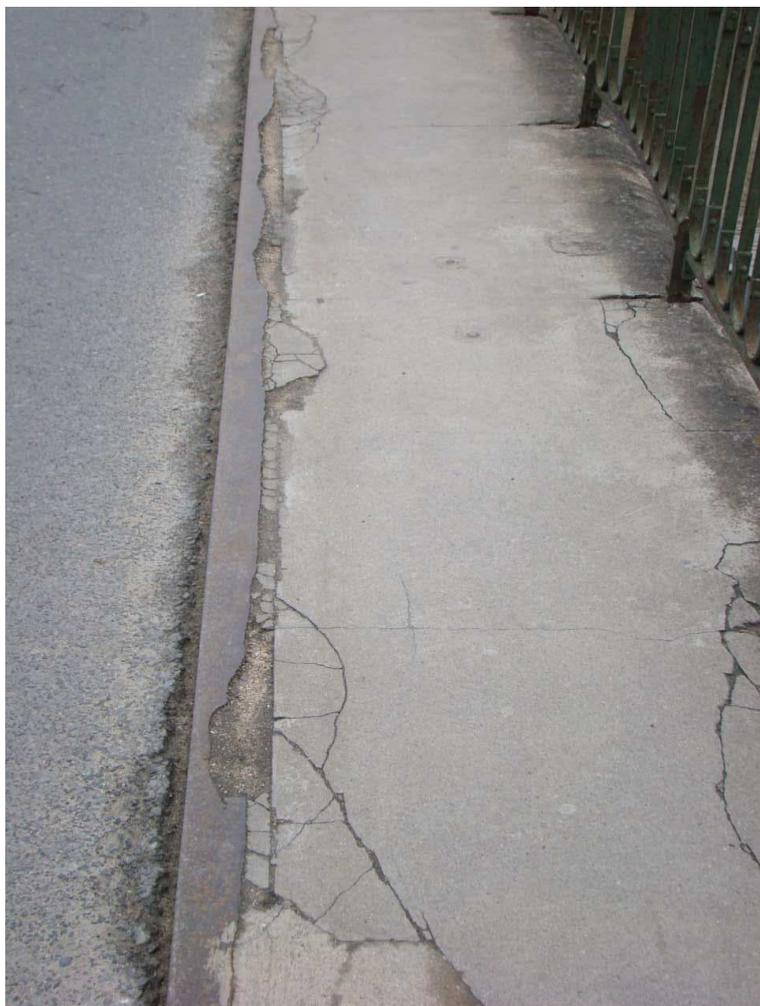
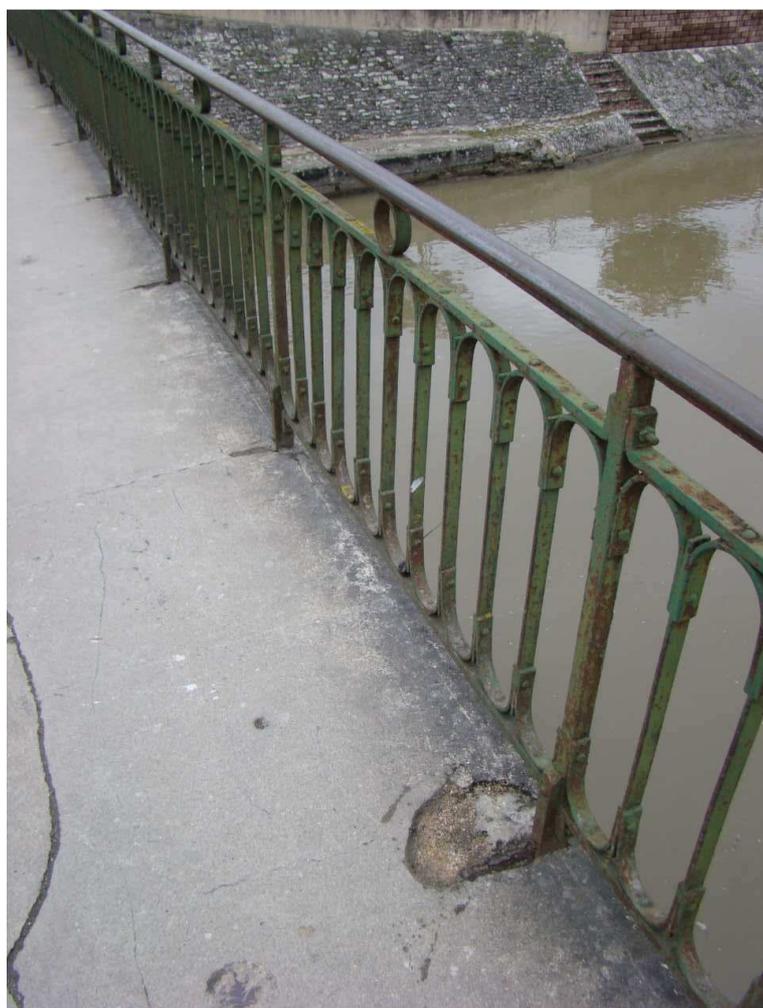
N°17 – TROTTOIR COTE AVAL

- fissuration sur chape béton
- dégradation des cornières métalliques

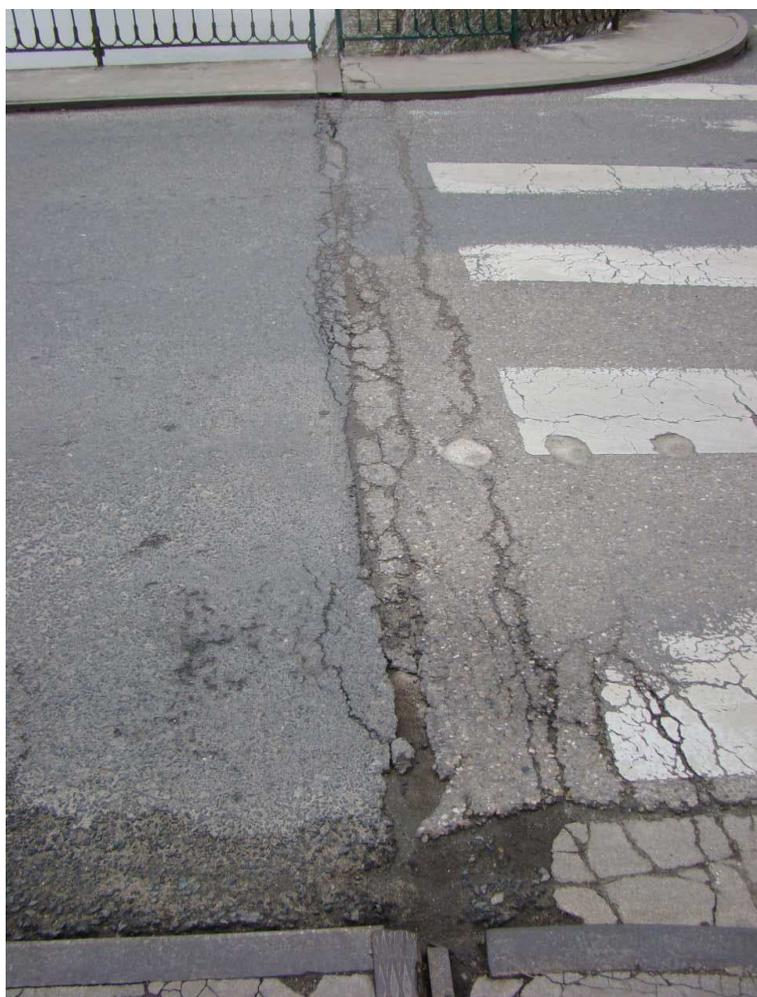
N°19 – JOINT DE CHAUSSEE COTE RG

Il n'y a pas de véritable joint de chaussée. Les liaisons entre le tablier et les accès sont garnies de revêtement bitumineux. Ce dernier se dégrade (arrachement) et permet aux eaux de s'infiltrer (photos n°19 et 20).

Dégradation (arrachement) du revêtement sur about du tablier

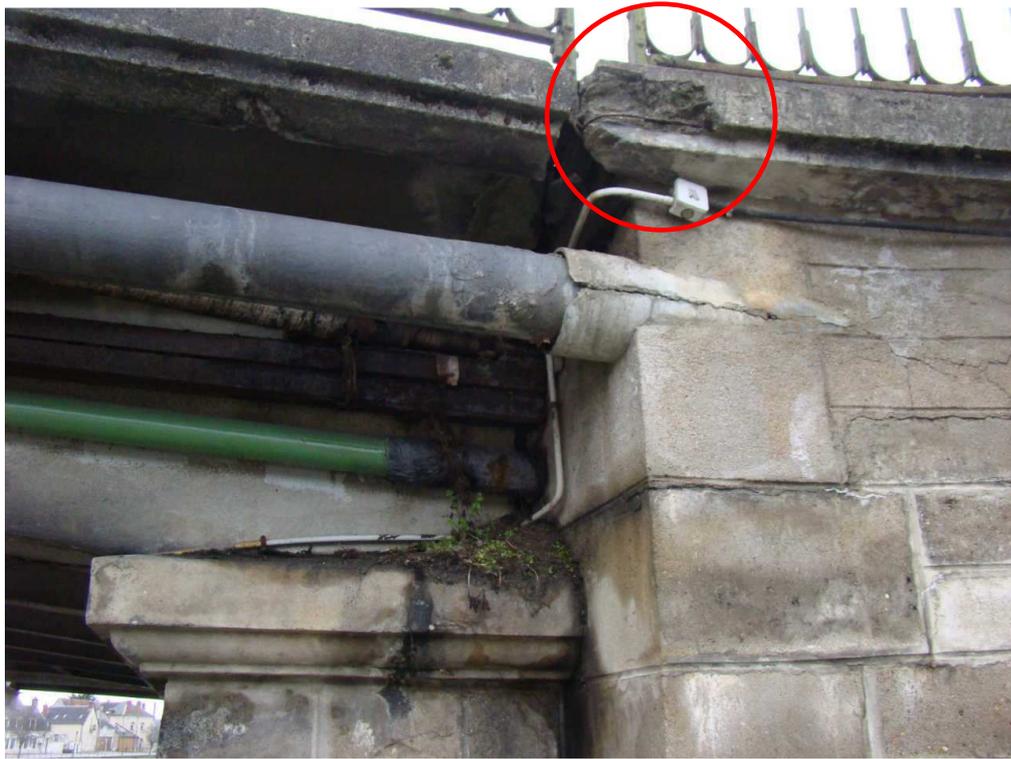
N°21 – ELEVATION AMONT RIVE DROITE

Eclat + aciers apparents oxydés sur corniche

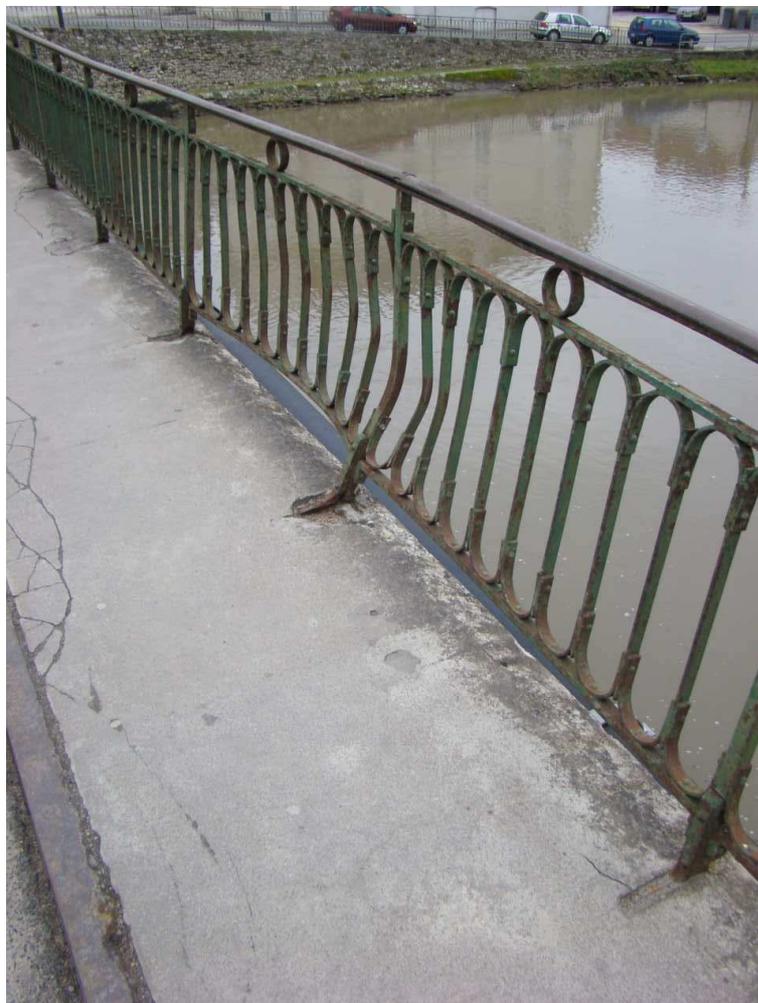
**N°22 – GARDE-CORPS
AVAL RIVE DROITE**

Choc sur garde-corps
