Etude de définition d'une stratégie de gestion durable des bassins du Salat et du Volp (09, 31)

Etat des lieux et diagnostic

Fiches ouvrages (barrages et seuils transversaux)

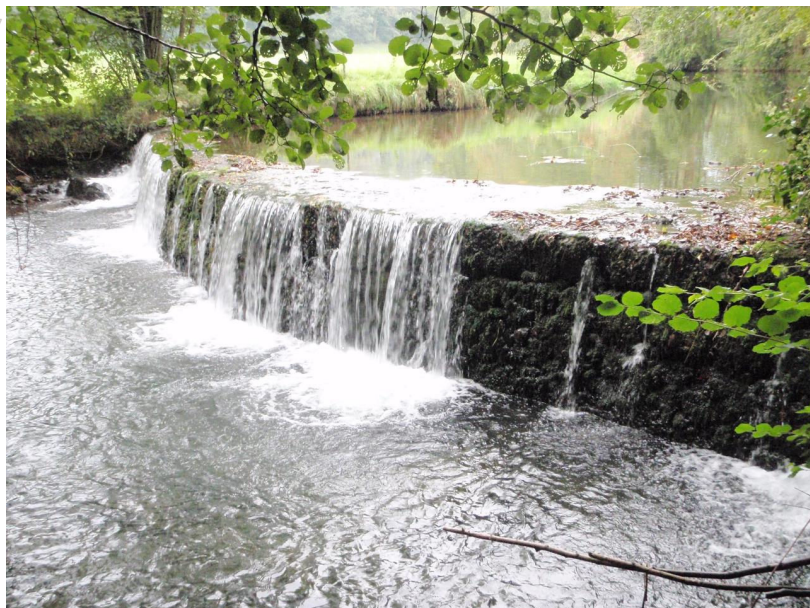
p9249047

NOM: Seuil de Tarrouges

Description: Seuil en empierrement

Hauteur (en cm): 133 Classe 100 à 149 c

Comblement de la retenue: Retenue entièrement comblée

Montaison: Infranchissable

Dévalaison: Franchissable

Déjointement

Impact des désordres: Pérénité non compromise

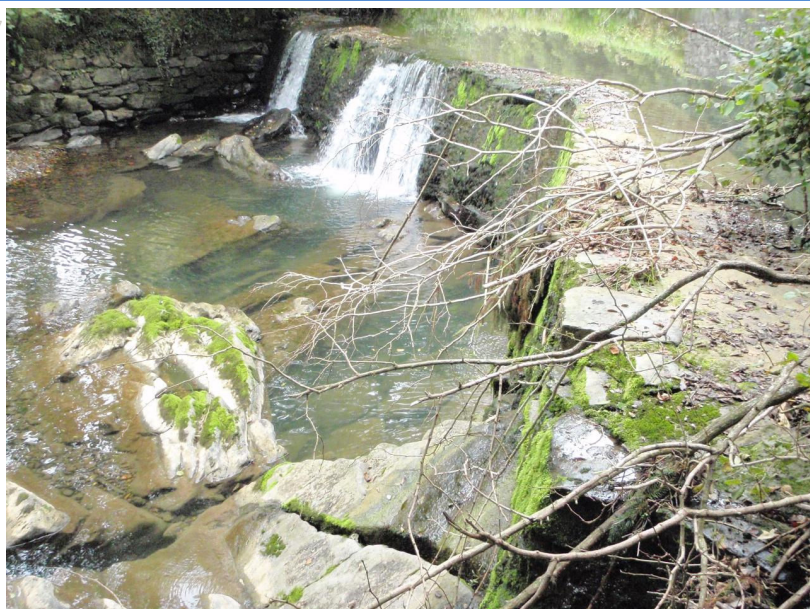
p9249057

NOM: Seuil de Paris

Description: Seuil en enrochement et béton

Hauteur (en cm): 204 Classe >=150cm

Montaison: Infranchissable Liste 2 (L214-17): NON

Dévalaison: Difficilement franchissable

Affouillement du parement aval, déjointement

Impact des désordres: Pérenité modérément compromise

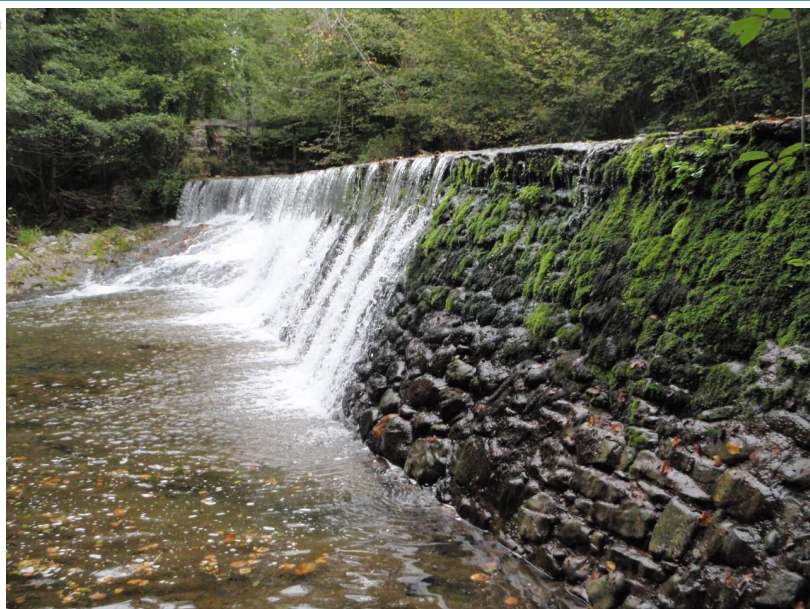
p9249073

NOM: Seuil du Petits Berrets

Description: Seuil en enrochement maçonné, fondé sur le substratum

Hauteur (en cm): 210 Classe >=150cm

Montaison: Infranchissable

Dévalaison: Difficilement franchissable

Déjointement

Impact des désordres: Péréinité non compromise

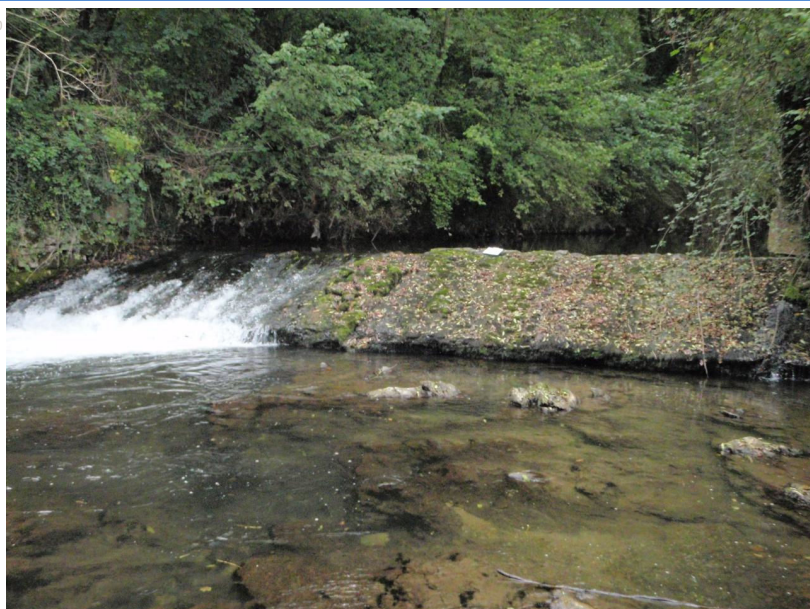
p9249100

NOM: Seuil de Murrets

Description: Seuil en empierrement maçonné

Hauteur (en cm): 110 Classe 1 à 49cm

Montaison: Infranchissable

Dévalaison: Franchissable

Brèche de 5m dans la crête, affouillement

Impact des désordres: Pérénité fortement compromise

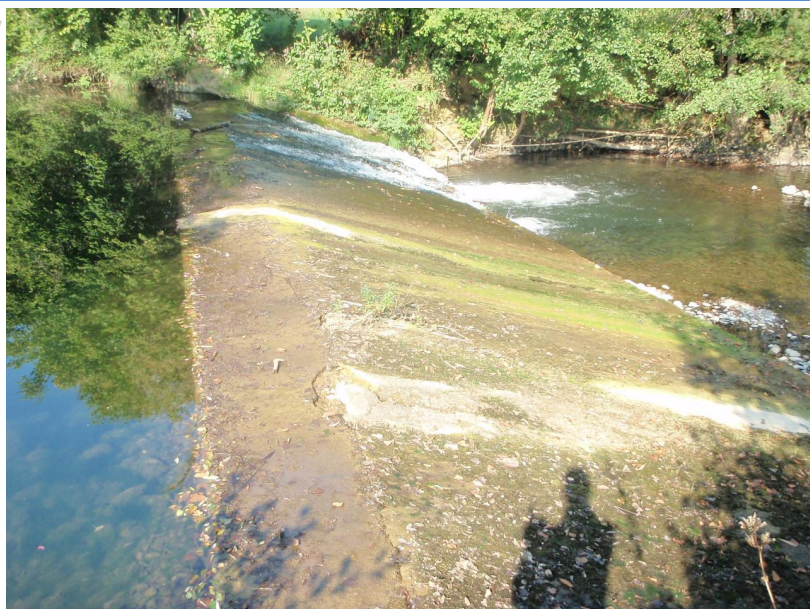
p9259177

NOM: Seuil de Montgaillard

Description: Seuil en béton

Hauteur (en cm): 225 Classe >=150cm

Montaison: Infranchissable

Dévalaison: Difficilement franchissable

Destructuration du parement aval, affouillement

Impact des désordres: Péréinité modérément compromise

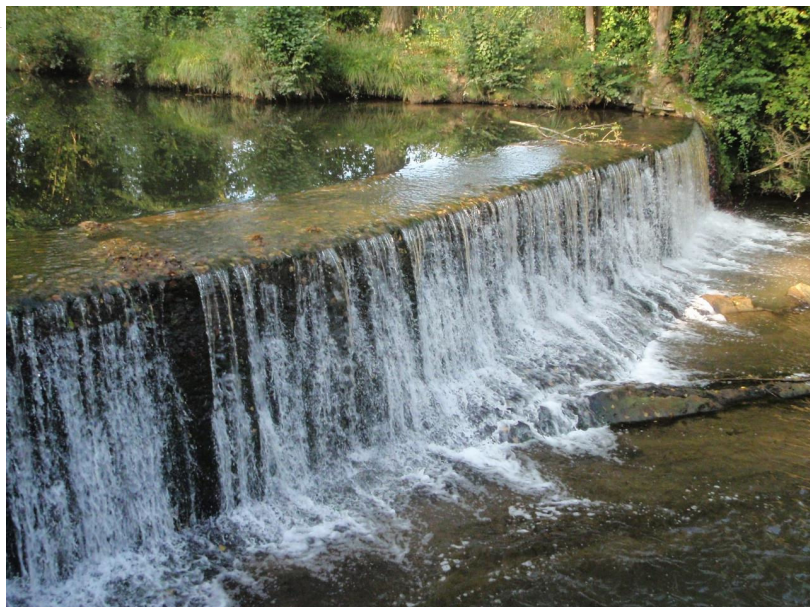
p9259161

NOM: Seuil de Valadous

Description: Seuil en béton et empierrement

Hauteur (en cm): 215 Classe >=150cm

Montaison: Infranchissable

Dévalaison: Difficilement franchissable

RAS

Impact des désordres: Péréinité non compromise

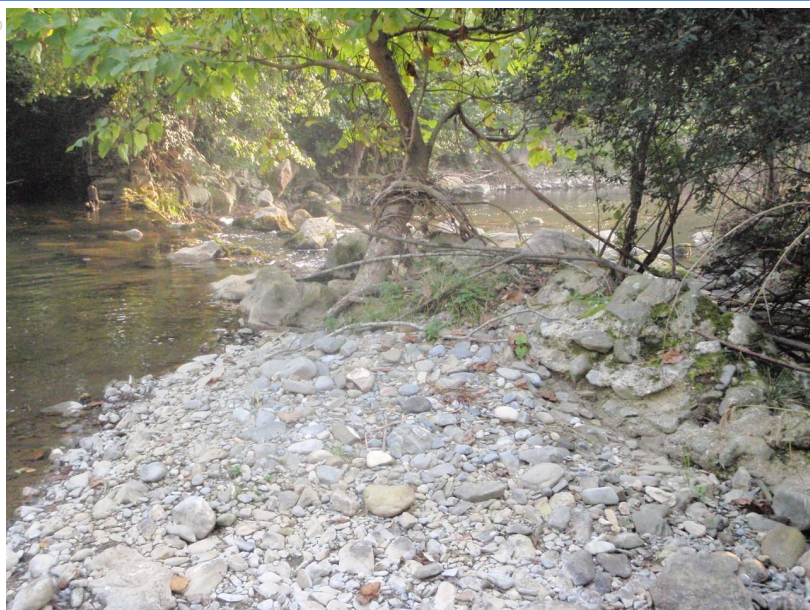
p9259150

NOM: Seuil de Besses

Description: Seuil en enrochement libre

Hauteur (en cm): 70 Classe 50 à 99cm

Montaison: Franchissable

Dévalaison: Franchissable

Destructuration de l'ouvrage

Impact des désordres: N'existe plus
