# Etude de définition d'une stratégie de gestion durable des bassins du Salat et du Volp (09, 31)

Etat des lieux et diagnostic

Fiches ouvrages (barrages et seuils transversaux)

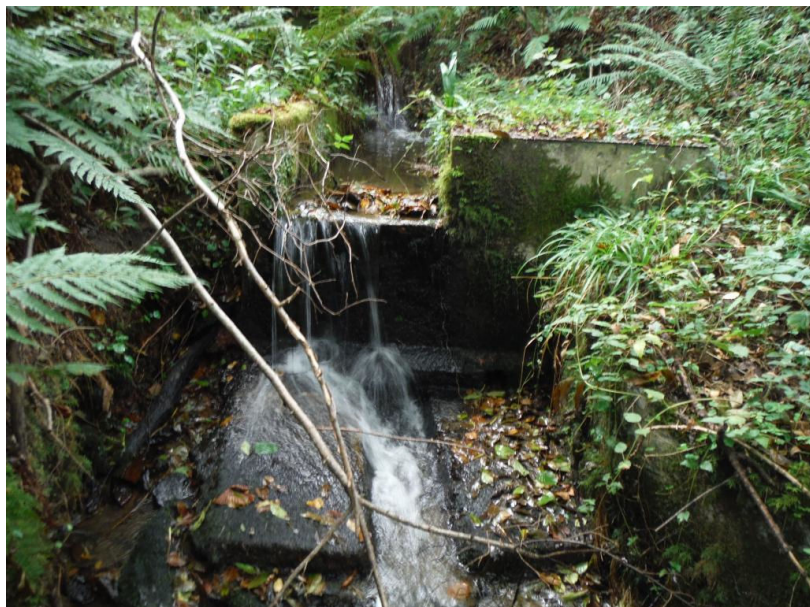
dscf5137

Observations: Provoque une forte restriction

Description: Seuil en béton

Hauteur (en cm): 40 Classe 1 à 49cm

Comblement de la retenue: Retenue entièrement comblée

Impact sur le transport solide: Faible (banc non vgt et transit naturel ou géré par ouverture de l'ouvrage)

Seuil infranchissable mais situé dans un secteur avec de nombreuses chutes naturelles infranchissables

Montaison: Difficilement franchissable

Dévalaison: Franchissable selon les conditions

Impact des désordres: Péréinité non compromise

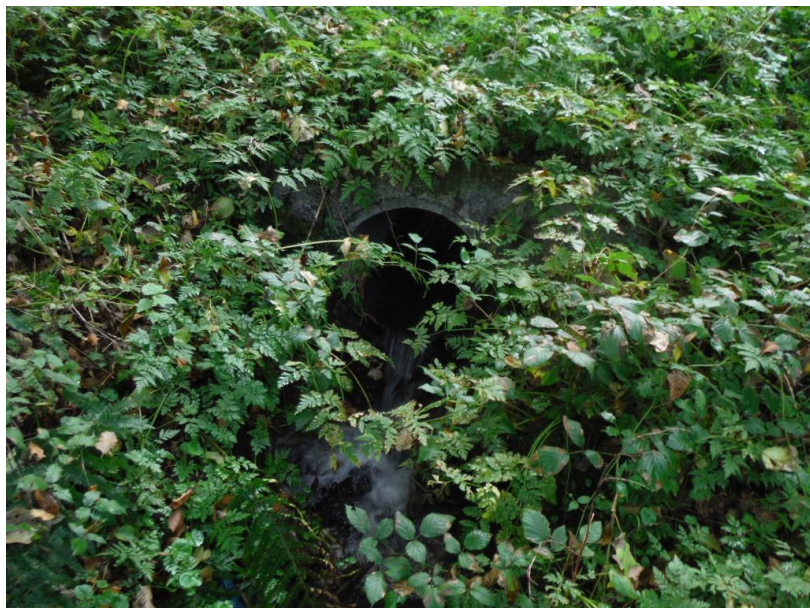
dscf5128

Description: Seuil en béton

Hauteur (en cm): 0 Classe 100 à 149 c

Comblement de la retenue: Retenue entièrement comblée

Impact sur le transport solide: Impact nul (transparent)

Hchute>20cm

Montaison: Infranchissable

Dévalaison: Franchissable

RAS

Impact des désordres: Pérenité non compromise

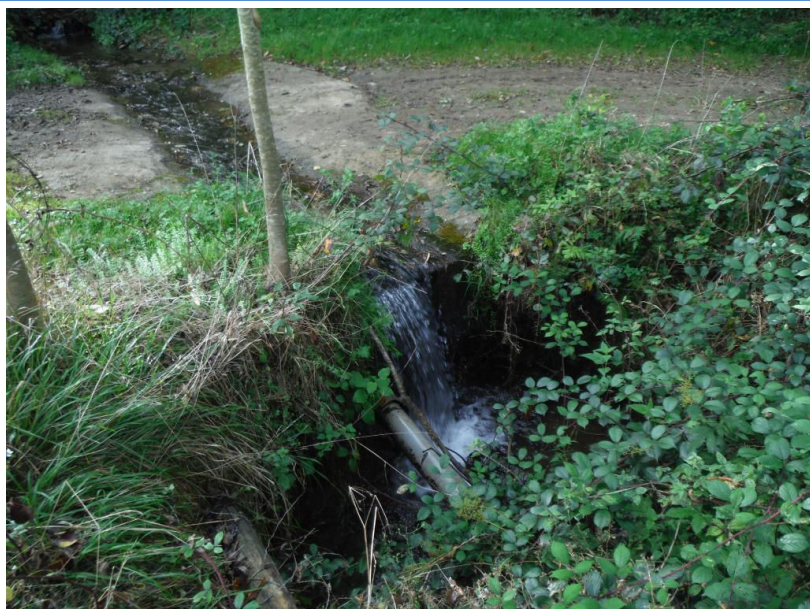
dscf5169

**Description:** Radier de gué bétonné

Hauteur (en cm): 90 Classe 50 à 99cm

Comblement de la retenue: Retenue entièrement comblée

Impact sur le transport solide: Faible (banc non vgt et transit naturel ou géré par ouverture de l'ouvrage)

Montaison: Infranchissable

Dévalaison: Franchissable

Affouillement

Impact des désordres: Pérénité modérément compromise

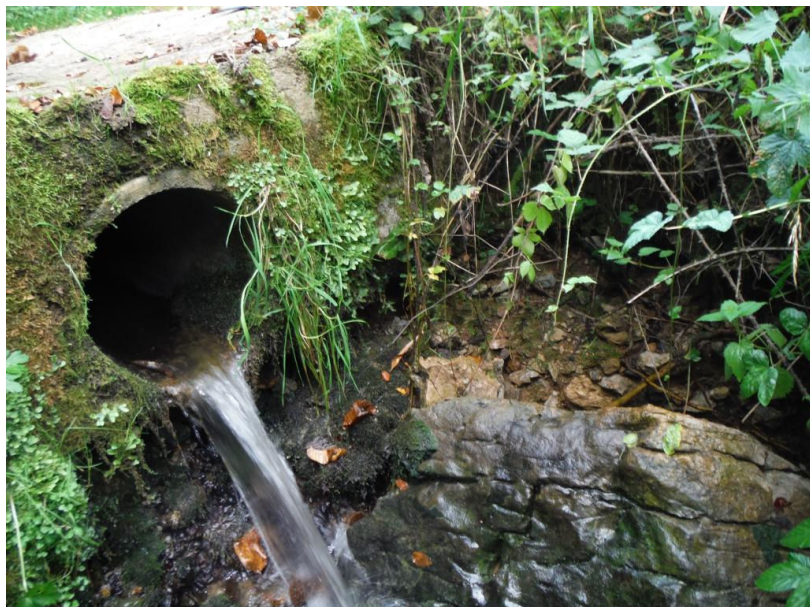
dscf5183

**Description:** Passage busé en béton de Ø40cm avec chute aval

Comblement de la retenue: Retenue entièrement comblée

Impact sur le transport solide: Modéré (banc végétalisé ou fort stockage géré par prélèvement)

Montaison: Infranchissable

Dévalaison: Difficilement franchissable

affouillement et érosion en aval

Impact des désordres: Pérénité modérément compromise
