# 福島第一原子力発電所 1号機原子炉格納容器内部調査 ROV-A2調査 1日目の状況について

< 参 考 資 料 >  
2023年3月29日  
東京電力ホールディングス株式会社  
福島第一廃炉推進カンパニー

## 3/28(火)調査概要

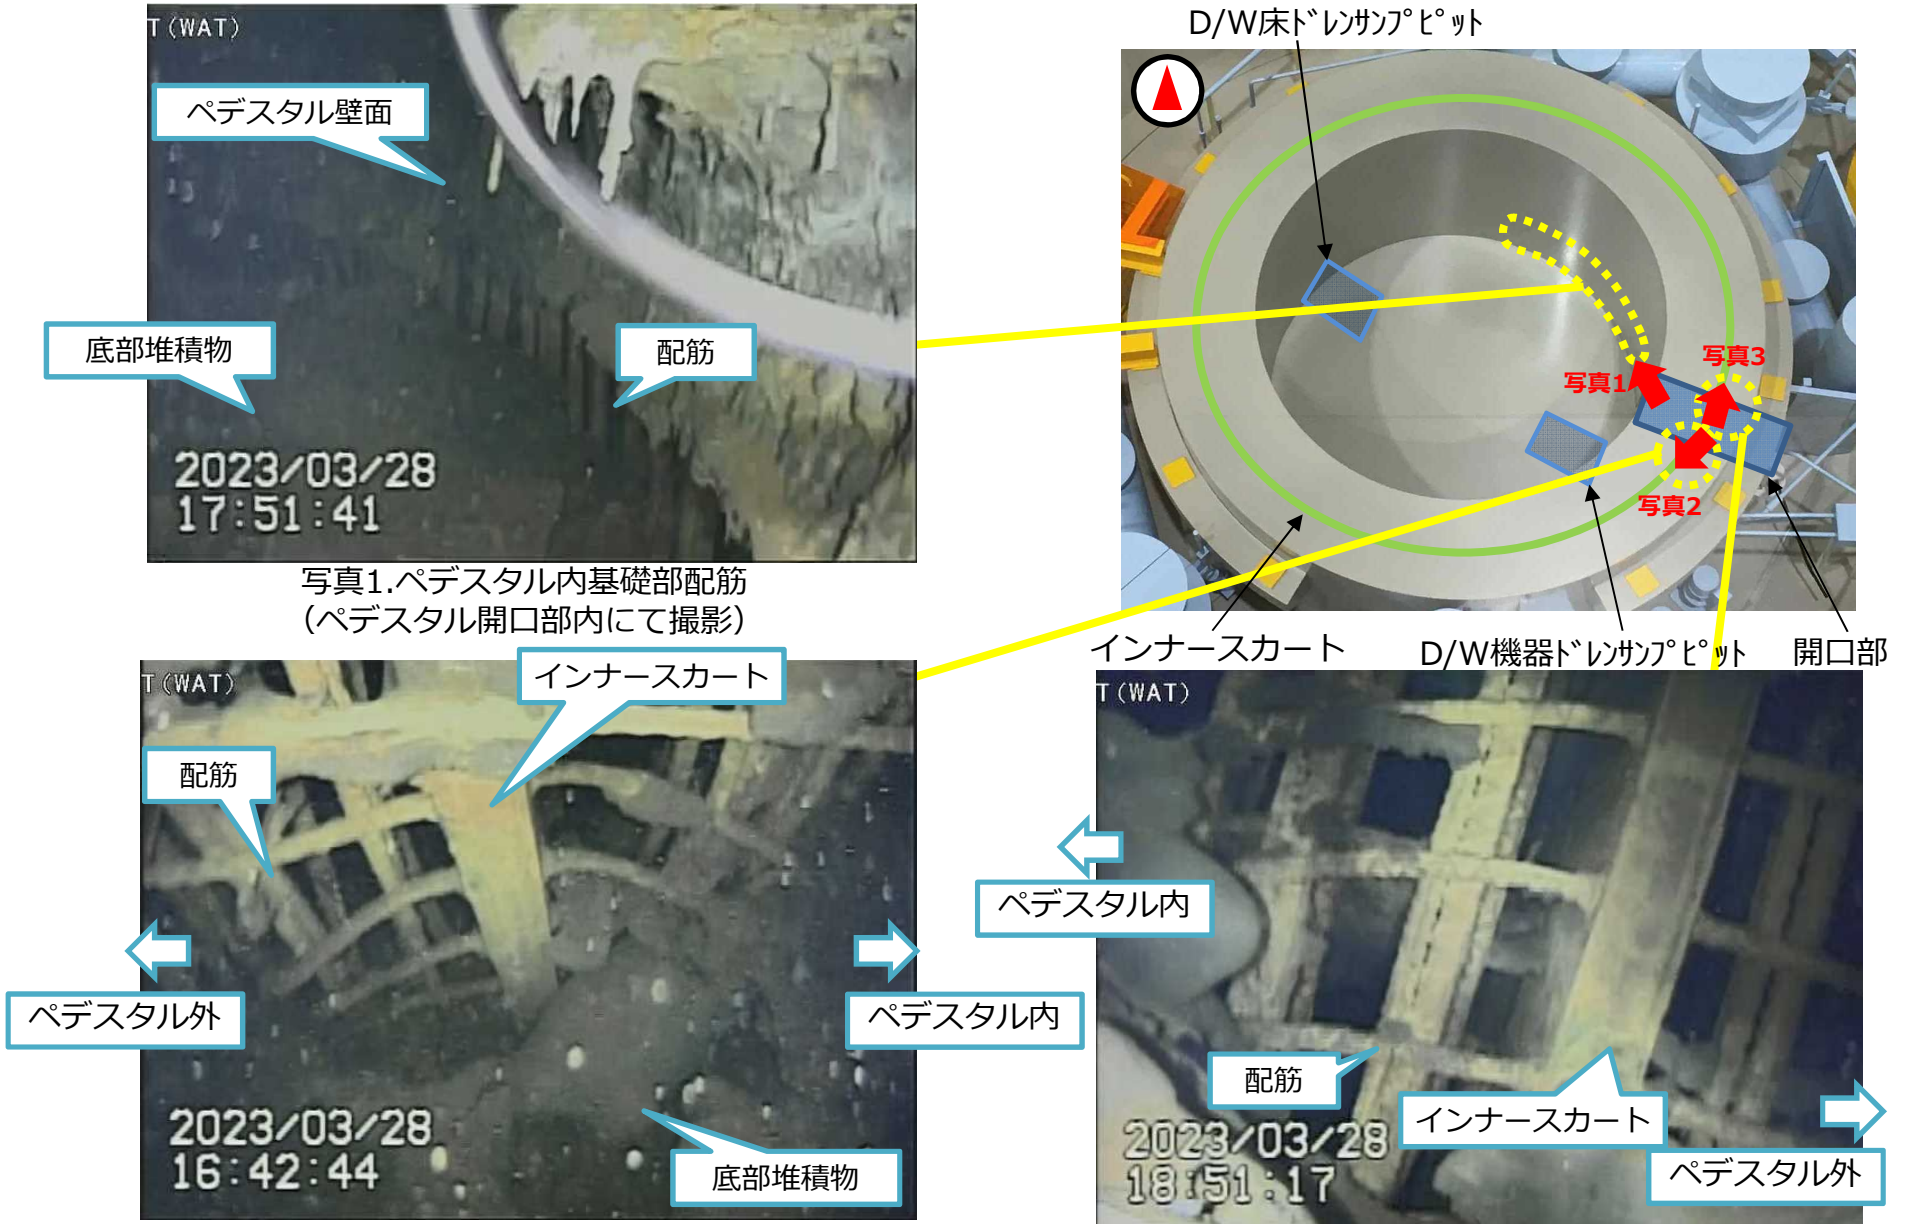
- ROV-A2のインストールおよび、ペDESTAL開口部周辺の調査を実施
- ペDESTAL基礎部およびペDESTAL内への進入路に関する映像を取得
  - ペDESTAL内への進入路を確認。ペDESTAL内側の基礎部は一部配筋が露出していることを確認。
  - ペDESTALの健全性に関しては、過去IRIDで実施した耐震性評価より、ペDESTALが一部欠損していても重大なリスクはないと評価しているが、現時点の情報は部分的なものであるため、可能な限り多くの情報取得をすべく、引き続き調査を継続し評価していく。

写真1.ペDESTAL内基礎部配筋  
(ペDESTAL開口部内にて撮影)

写真2.ペDESTAL開口左側配筋

写真3.ペDESTAL開口右側配筋

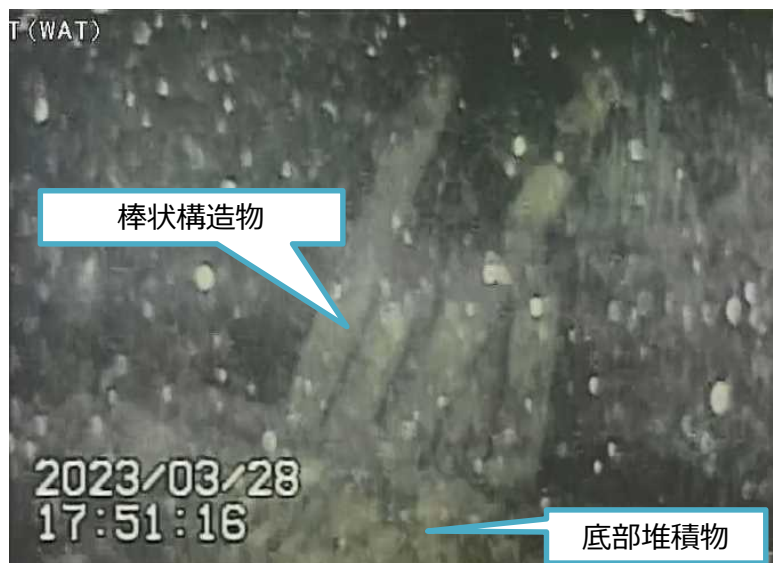
写真1.堆積物上の棒状構造物  
(ペDESTAL開口部内にて撮影)

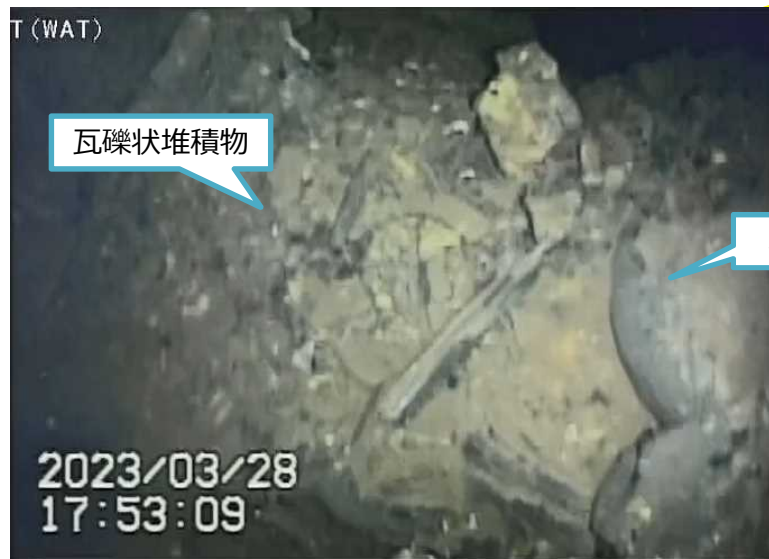
写真2.ペDESTAL内開口付近堆積物

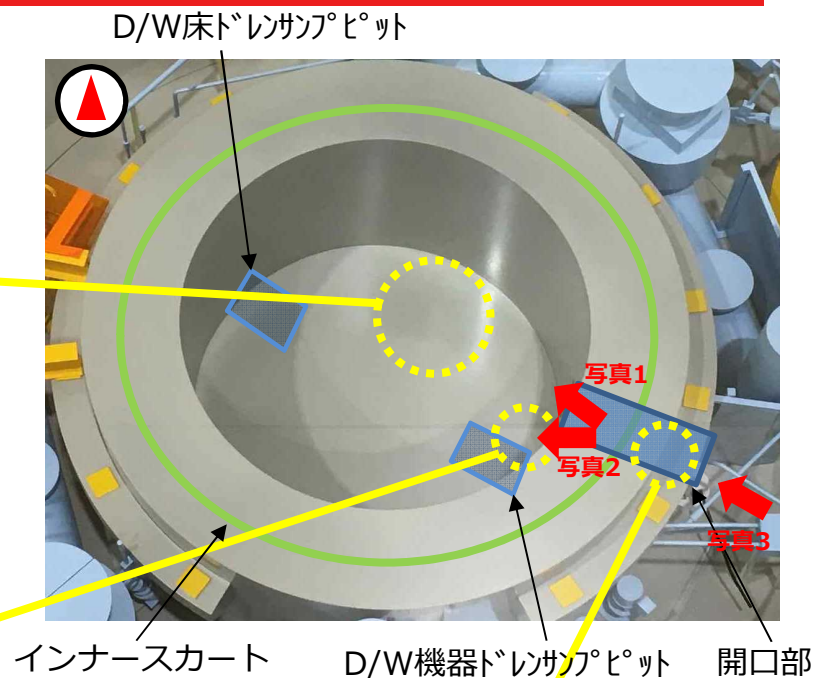
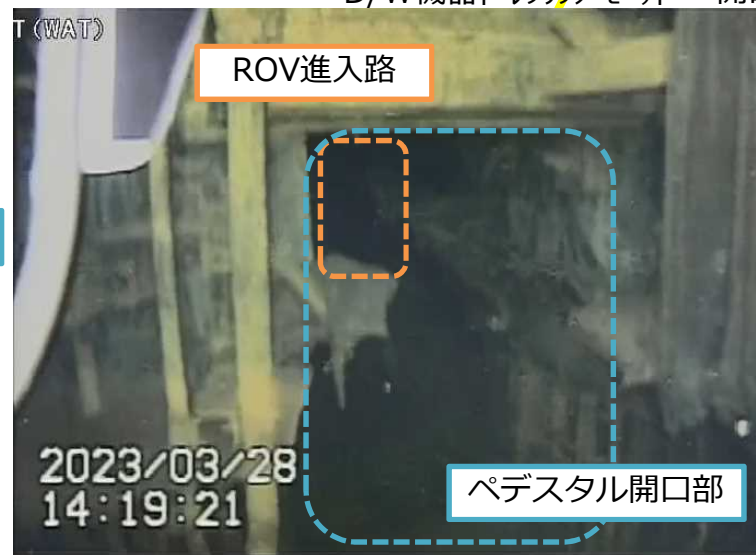
写真3.ペDESTAL開口部
