Prévenir les désordres,
améliorer la qualité
de la construction

PÔLE
PRÉVENTION
PRODUITS MIS
EN ŒUVRE

Novembre 2019

BALCONS : POINTS DE VIGILANCE

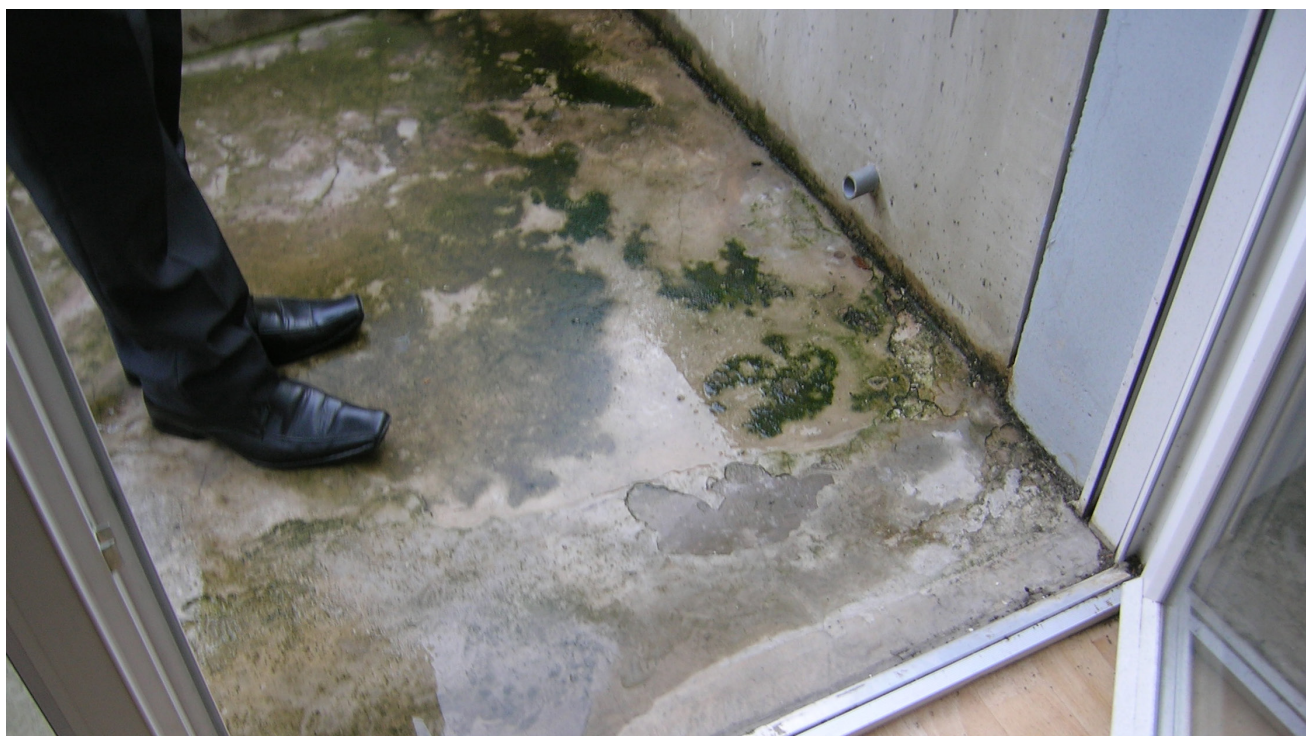
*Absence d'étanchéité au niveau du seuil de balcon
(Crédit photo : AQC)*

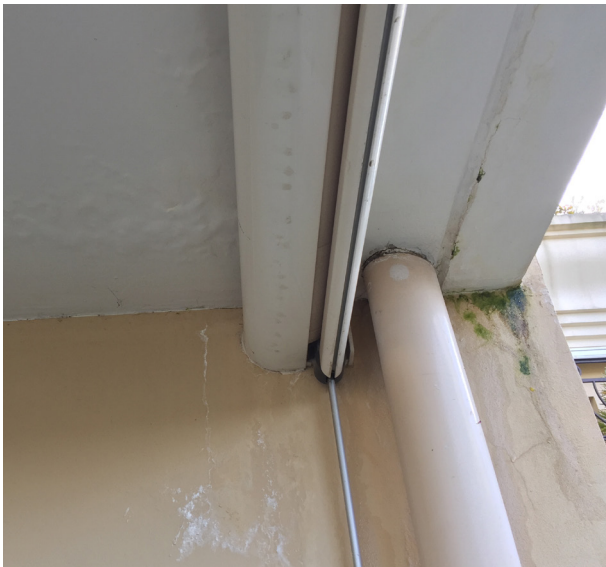
*Infiltrations en sous-face de balcon par fissuration en cueillie latérale
(Crédit photo : Socabat)*

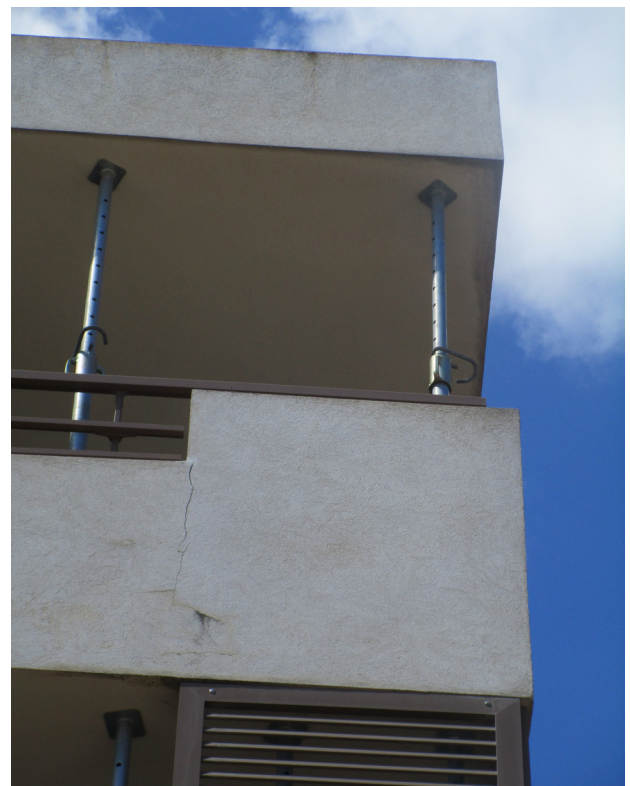
*Fissuration d'un angle de balcon filant liée à un positionnement incorrect des armatures de reprise du double porte-à-faux
(Crédit photo : Eurisk)*

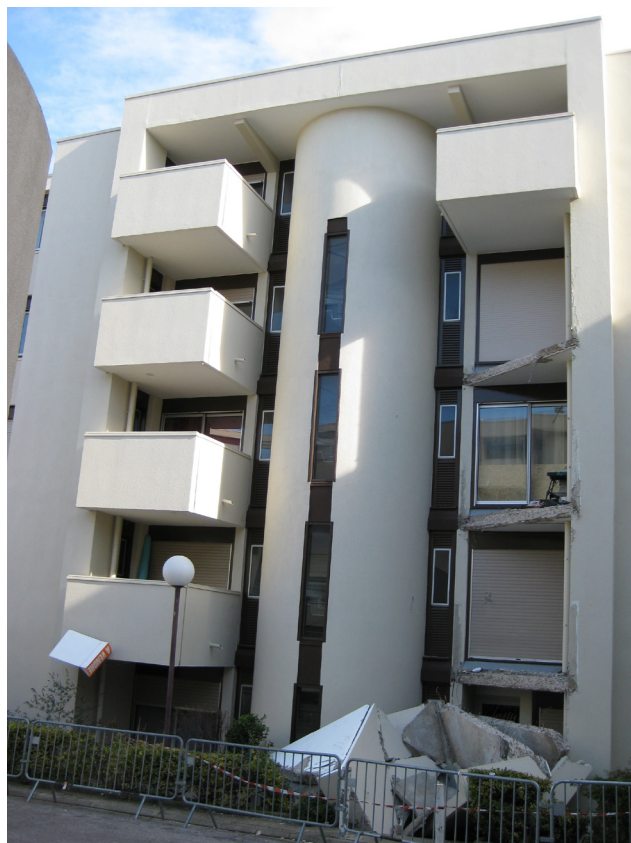
*Effondrement d'un balcon
(Crédit photo : AQC)*

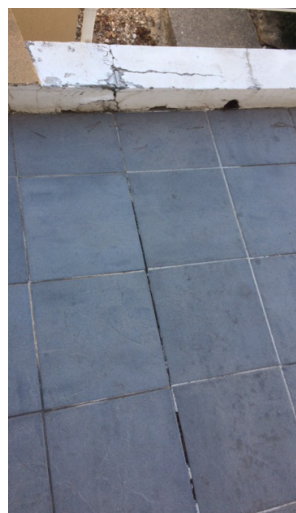
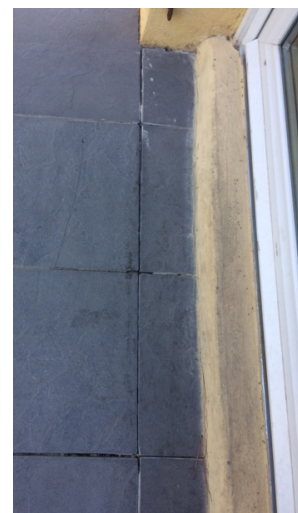
*Dégradation des joints de carrelage liée à une insuffisance de pente
(Crédit photo : Eurisk)*

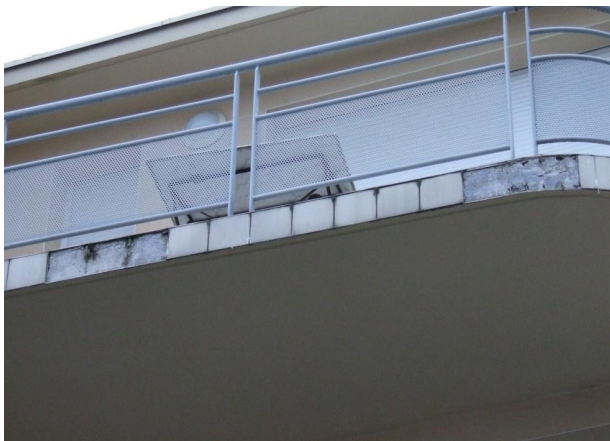
Décollements de revêtements en rives de nez de balcon
(Crédit photo : Eurisk)

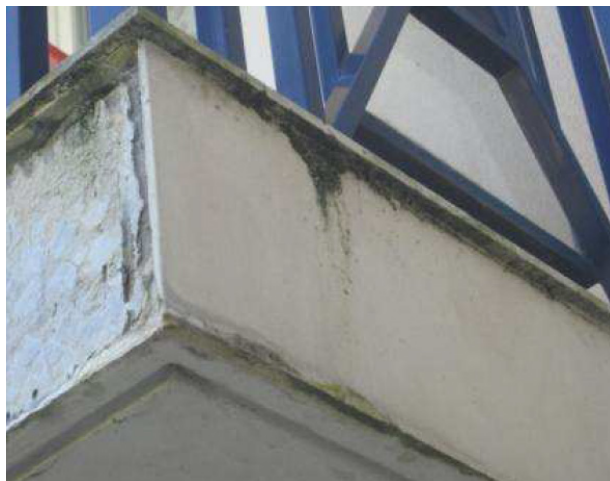
Décollements de revêtements en rives de nez de balcon
(Crédit photo : Eurisk)

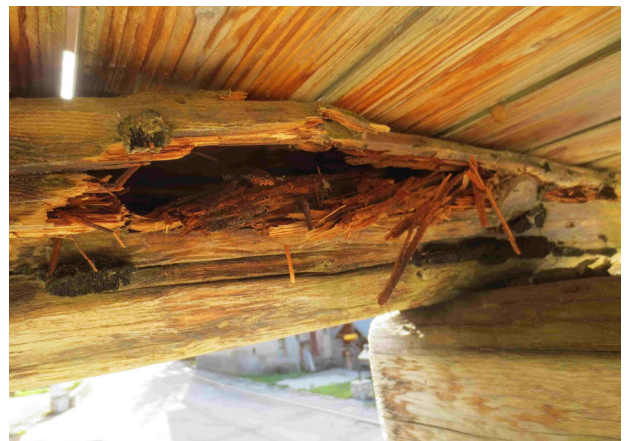
Dégradation de structure porteuse de balcon en bois par attaque
(Crédit photo : Saretec)

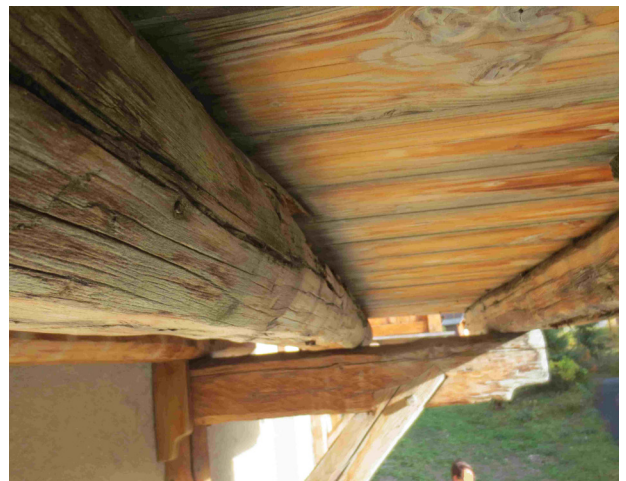
Dégradation de structure porteuse de balcon en bois par attaque
(Crédit photo : Saretec)

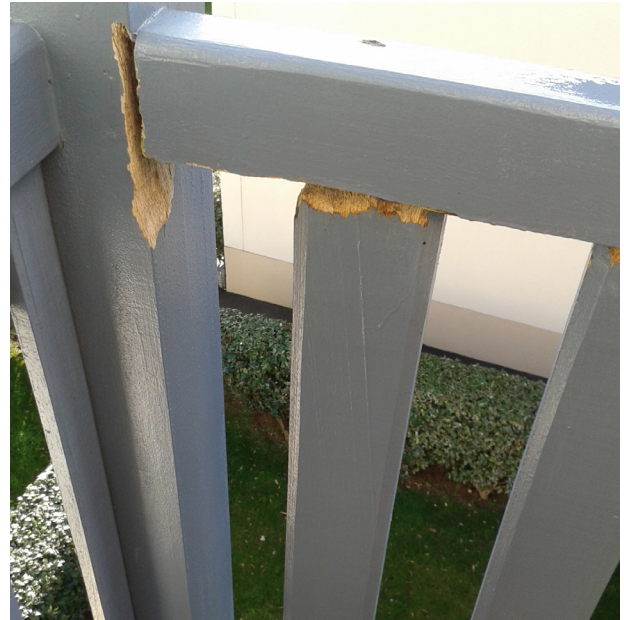
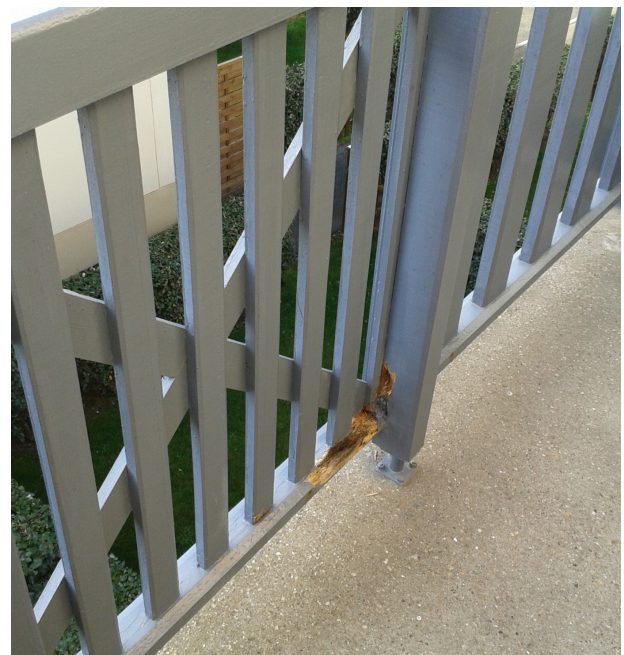
Dégradation de garde-corps en bois
(Crédit photo : Eurisk)

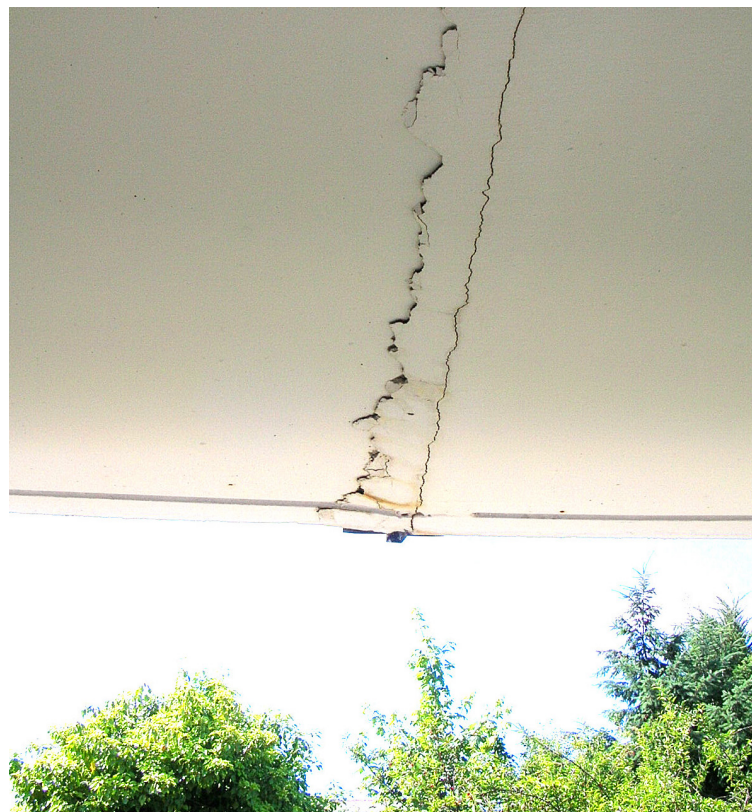
Fissuration en l'absence de joint de fractionnement d'un balcon
(Crédit photo : Sacobat)

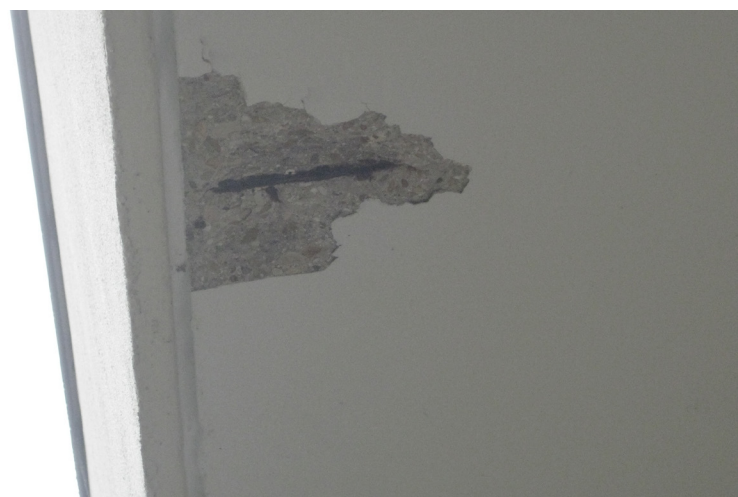
Éclatement en sous-face de balcon par corrosion d'armatures.
(Crédit photo : Eurisk)
