# Viaduc de Caronte

# Viaduc de caronte

Le projet :  
Son histoire / ses objectifs

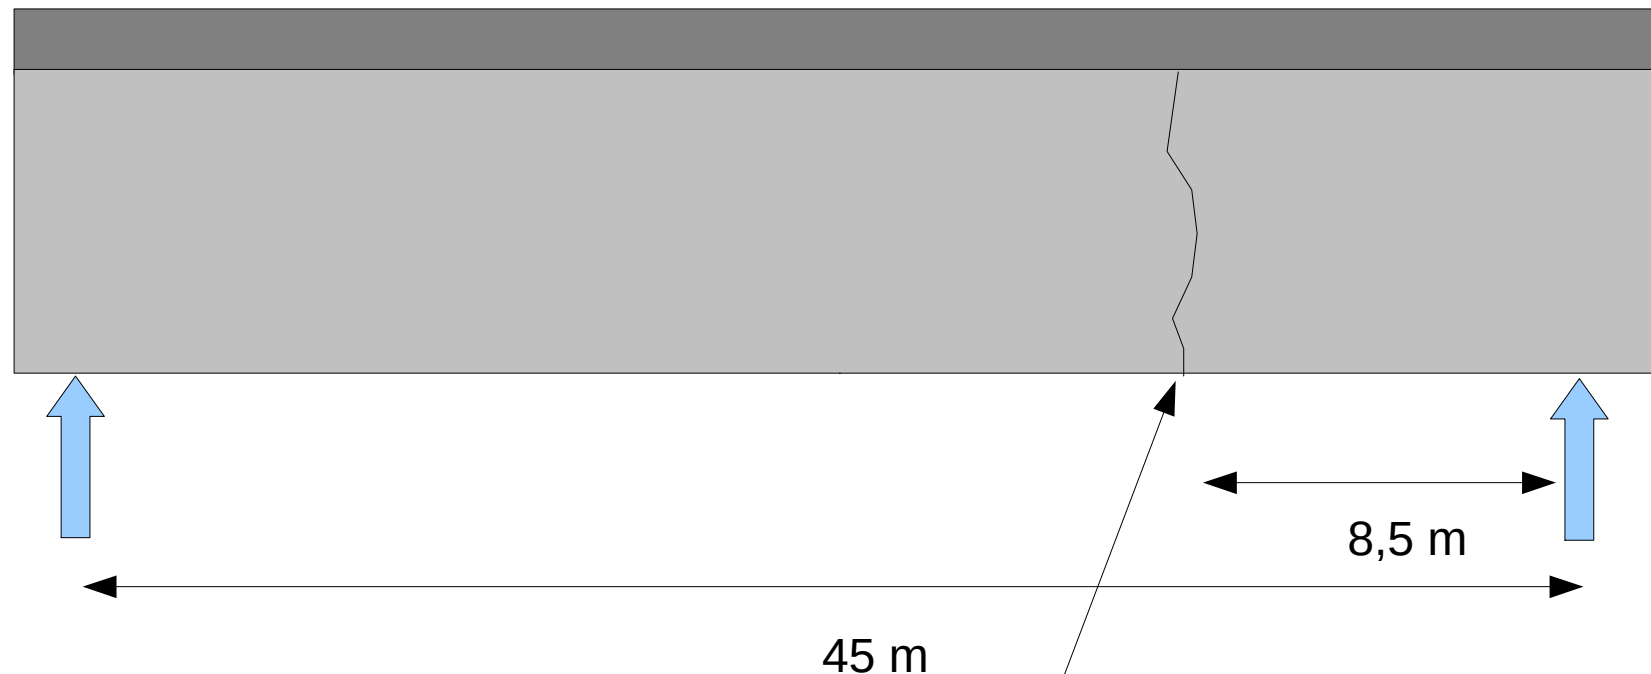
# Pathologie principale

Fissure sur joint  
de couplage

Acier passif  
affleurant sur  
le joint

Éclatement de l'enrobage sur les plaques  
D'ancrage de la préc - transversale

Appareil d'appui  
fatigué

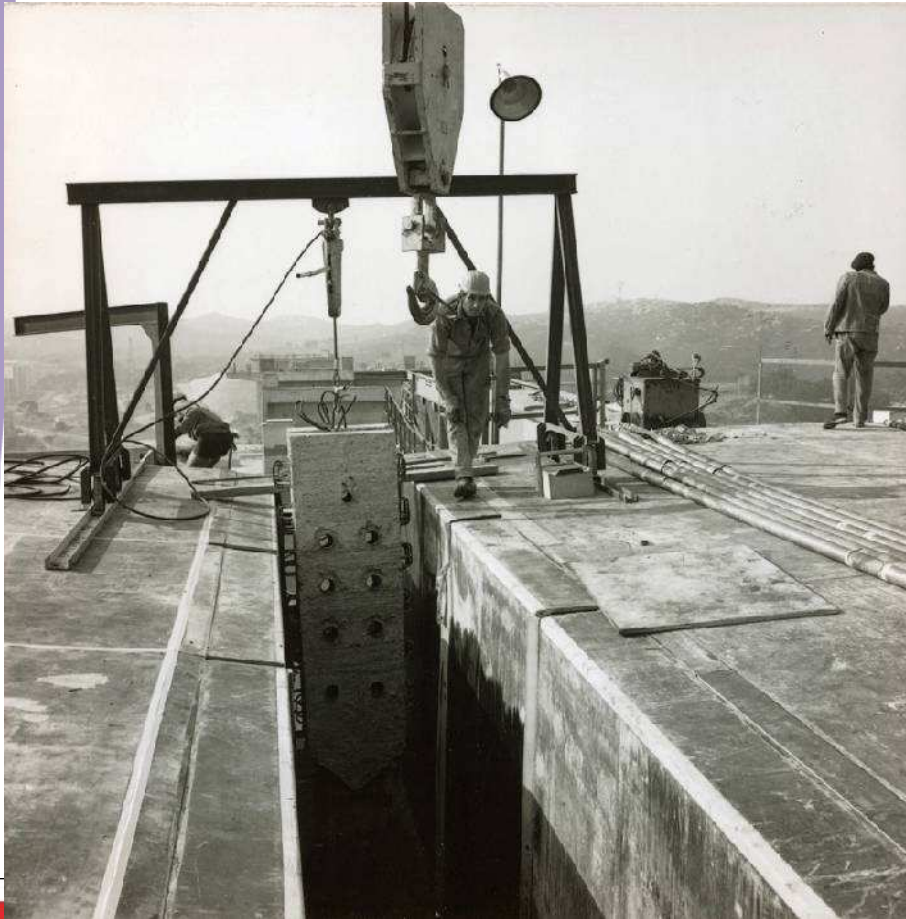
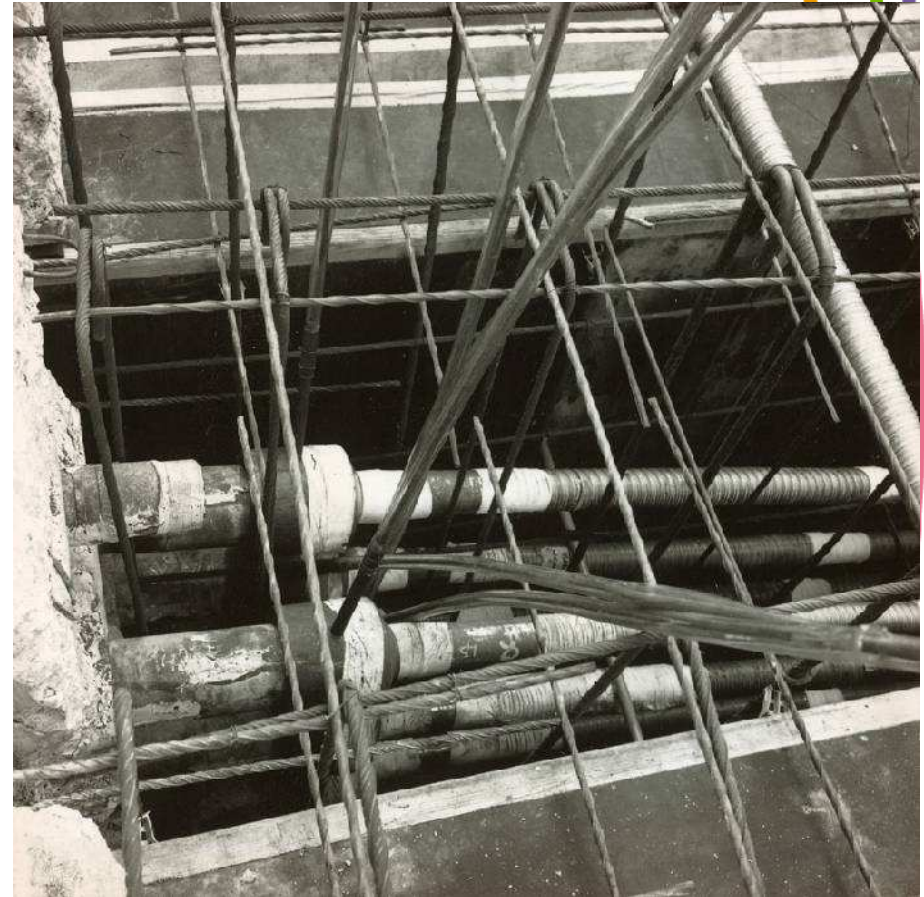
# Couplage

Couplage de la précontrainte longitudinale
