## TRIBUNAL ADMINISTRATIF DE VERSAILLES

AFFAIRE N°1703791 – Ordonnance du 12 septembre 2017  
N° 1800348 – Extension de l'expertise du 12 février 2018  
N° 1807116 – Extension de l'expertise du 9 novembre 2018

### **RAPPORT D'EXPERTISE : DETERMINER LA NATURE, L'ETENDUE ET L'ORIGINE DE LA POLLUTION DU RHODON**

Date d'édition du rapport : **7 janvier 2021**

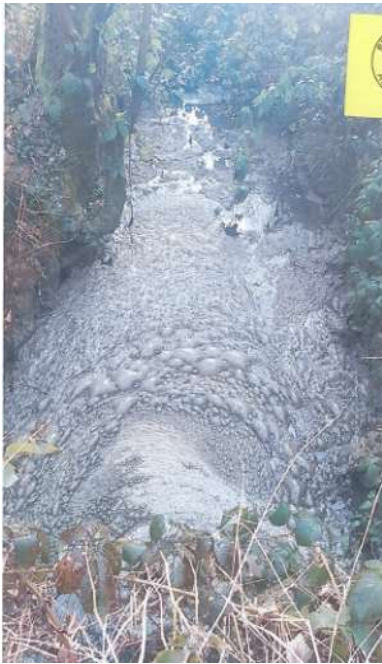
Constats du 25 février 2017 au niveau de la maison forestière [cf. pièce n°2.6-dossier d'assignation]

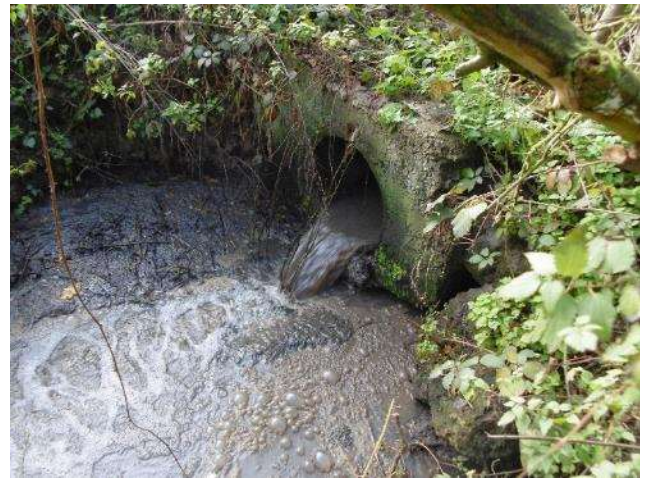
Constat du 24 novembre 2017 en sortie de buse [cf. pièce n° 7.22]

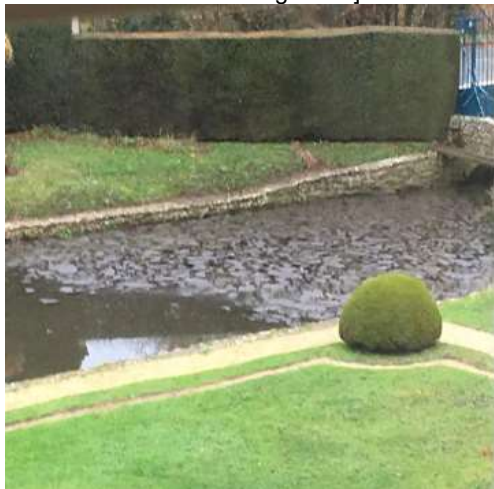
Constat du 1<sup>er</sup> décembre 2018 sur le bief – propriété de M. Tchekhoff [cf. pièce n°50]

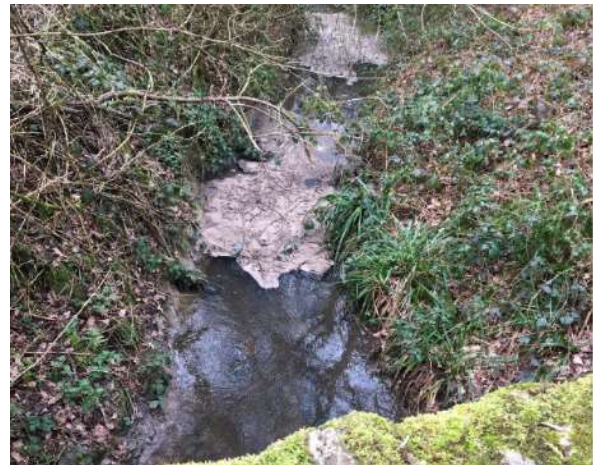
Constat du 8 mars 2019 [cf. pièce n° 61]

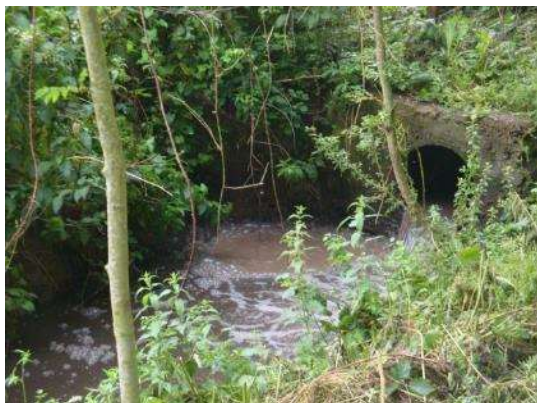
- Le 6 juin 2018 [cf. pièce n° 37.14] : L'eau du Rhodon en sortie de buse était chargée de matières en suspension, et une plaque flottante de boue mousseuse restait en sortie de buse. L'eau d'un clarificateur était également chargée en boues visuellement semblables aux boues présentes en sortie de buse.

Sortie de buse : eau chargée de boues

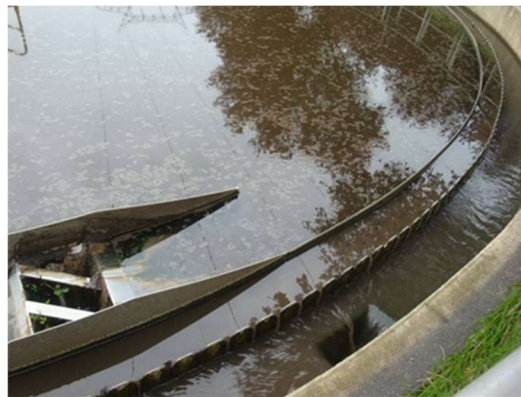
Clarificateur 1 : constat de rejet de flocons de boues en sortie de clarificateur

La présence de flottants sur les clarificateurs de la STEP rejetés dans le milieu naturel constitue un fonctionnement dégradé. Il s'agit d'un des types de dysfonctionnement connu des STEP à boues activées<sup>2</sup>.

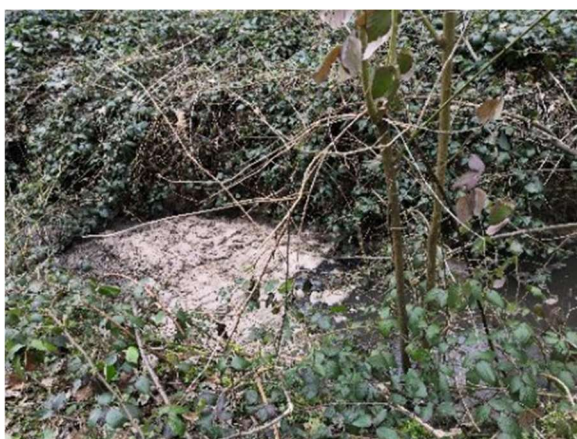
- Le 15 mars 2019 [cf. pièce n° 65.20] : des constats d'eau chargée en sortie de buse et en sortie de STEP ont pu être effectués. Plus à l'aval, au niveau d'une deuxième buse sur le cours du Rhodon (secteur dit de la maison forestière ou champ Garnier), à environ 1,5 km à l'aval de la buse de la STEP, l'eau était très trouble et avec présence de boues / mousses en plaques en surface

Surnageant et mousses en sortie de 2<sup>e</sup> buse  
(prélèvement 4)

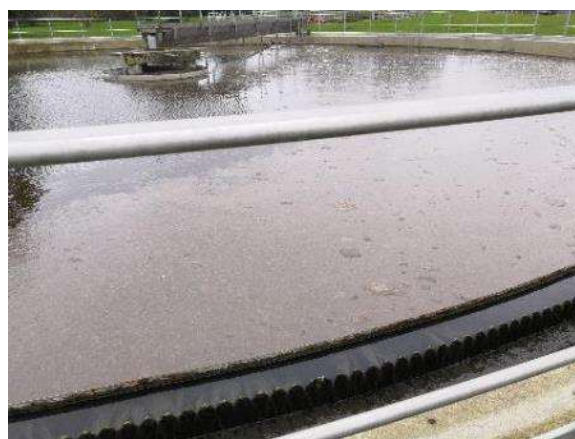
Surnageant et floccule de boues sur le clarificateur

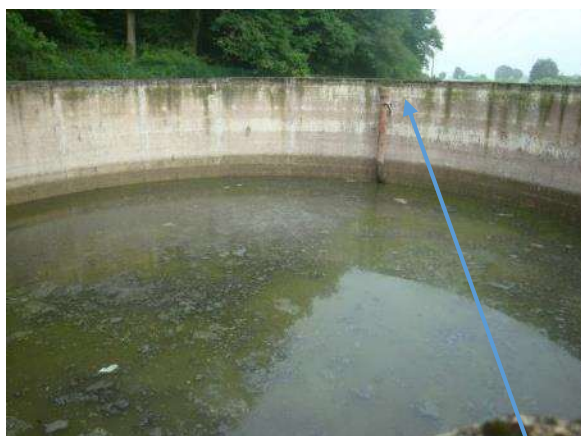
Niveau surverse

- Lors de la visite d'expertise du 6 juin 2018 en période de pollution, le déversoir d'orage n'était pas plein, aucun rejet par by-pass n'a été constaté :

Bassin d'orage : pas de rejet

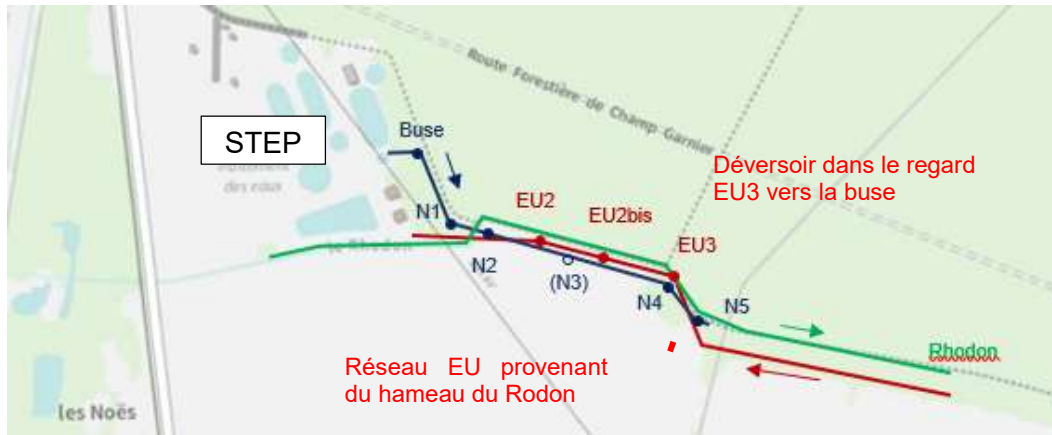
Figure 8 : Plan schématique de la buse, du réseau EU et du déversoir

Il a par ailleurs été mis en évidence en mars 2019, par la SAUR, la présence d'un autre ouvrage de type déversoir d'orage se rejetant dans la buse à l'aval de la STEP et dont l'exutoire est le Rhodon [cf. paragraphe 2.3.2]. Cet ouvrage (noté « nouveau déversoir » sur la Figure 6) n'était pas recensé antérieurement sur les plans.

**Il existe deux déversoirs d'orage provenant du réseau d'eaux usées de la commune du Mesnil-Saint-Denis, collectant les eaux du hameau du Rodon et se rejetant, par surverse, dans des réseaux rejoignant le Rhodon :**
