Bureau enquêtes accidents pour la sécurité de l'aéronautique d'État

Rapport d'enquête de sécurité

A-2019-01-A

Date de l'évènement	9 janvier 2019
Lieu	Mignovillard (Jura)
Type d'appareil	Mirage 2000D
Organisme	Armée de l'air

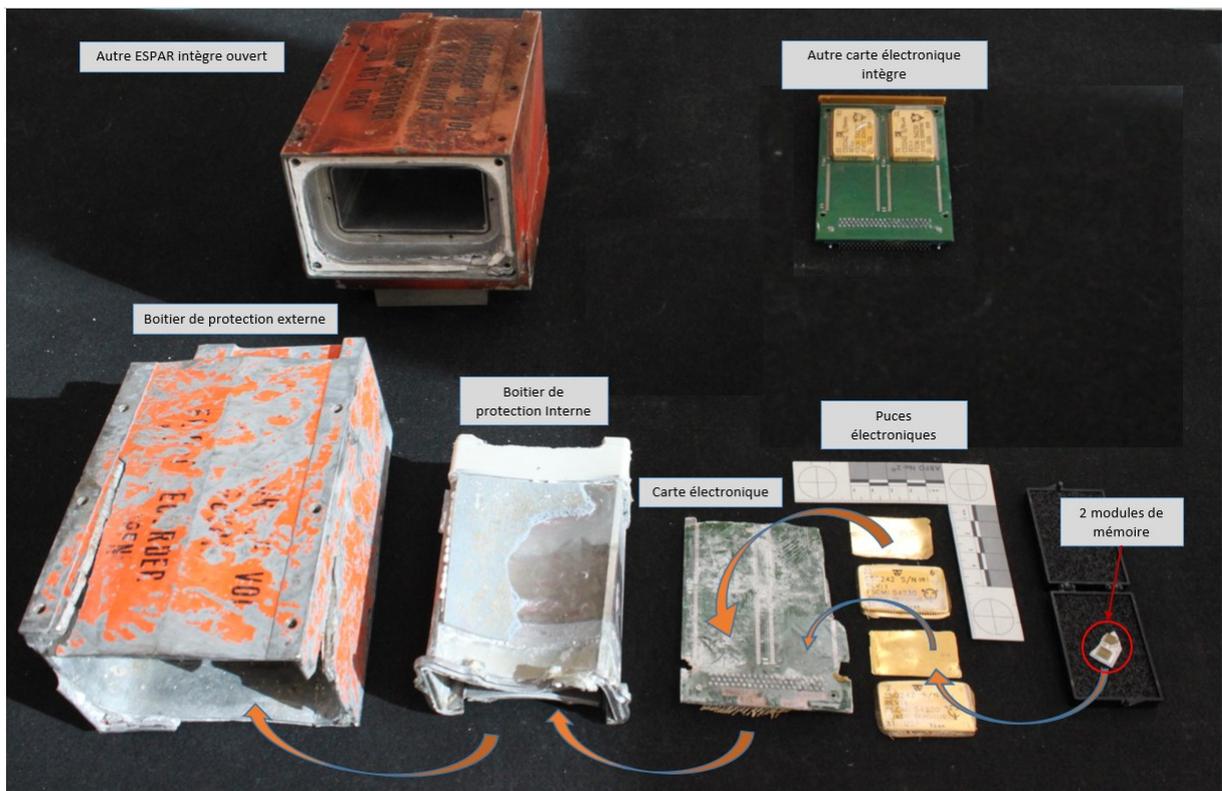
Figure 6 : pièces retrouvées de l'ESPAR et comparaison avec un ESPAR intègre

Le Mirage 2000D est équipé d'un système d'enregistrement de données d'accident ESPAR. Il a été très fortement endommagé au moment de l'impact. Plusieurs pièces ont été retrouvées, éparpillées sur le site :

- le boîtier de protection statique externe ;
- le boîtier de protection statique interne, extrait du boîtier externe ;
- la carte électronique, extraite du boîtier interne ;
- les deux puces électroniques (2 capots et 2 fonds séparés), normalement soudées sur la carte mais détachées ;
- 2 modules de mémoires sur les 16 (8 par puce) que contenaient les deux puces.

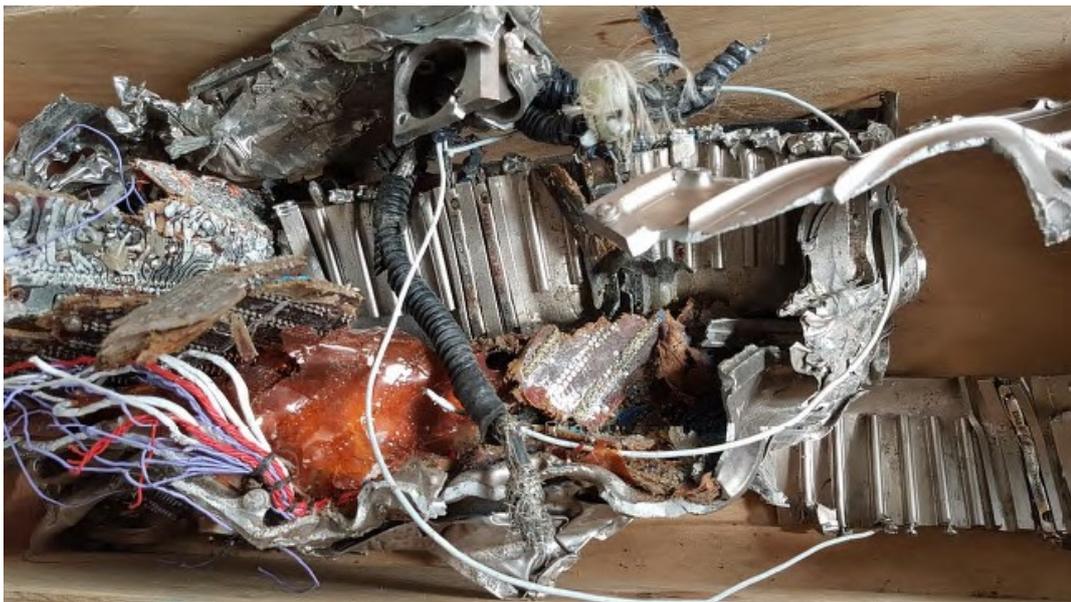
Figure 7 : calculateur moteur

Le calculateur du moteur M53 dispose d'une mémoire statique enregistrant la dernière panne moteur constatée. La coque du calculateur a été retrouvée mais la majeure partie des cartes électroniques est manquante. La carte du calculateur contenant la mémoire flash n'a pas été retrouvée.

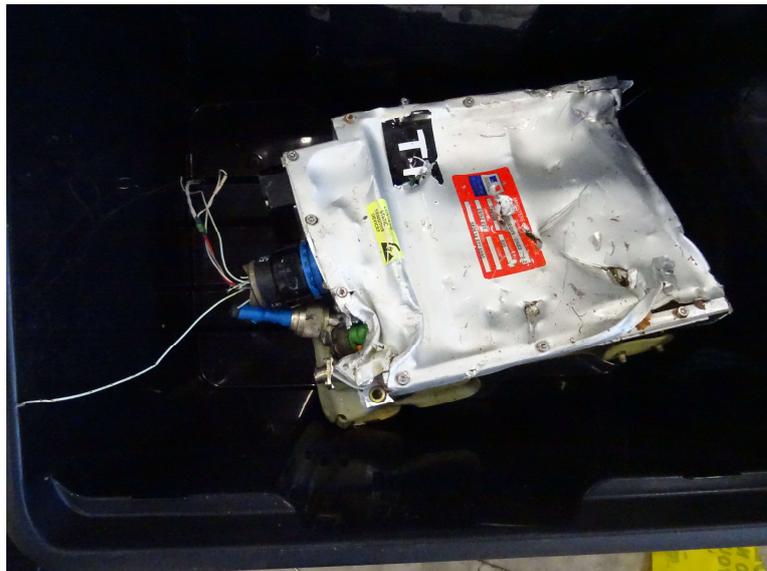
Figure 8 : GPS

Le GPS a été retrouvé. Il contient une mémoire flash enregistrant la dernière position reçue. Elle doit être alimentée en permanence pour conserver l'information enregistrée. L'expertise a déterminé qu'après l'accident, il n'y avait plus d'alimentation électrique dans le boîtier GPS. La mémoire flash a donc perdu son alimentation suite au crash et n'a pas pu conserver les données enregistrées.

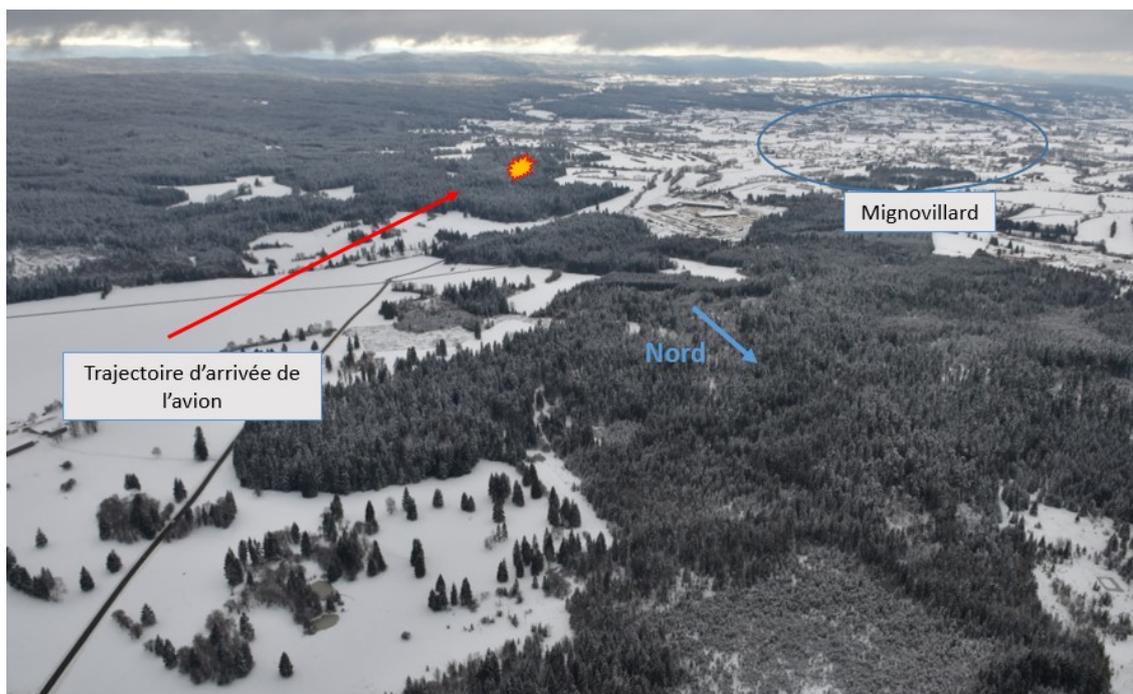
Figure 9 : vue générale de la zone de l'accident

Le Mirage 2000D a heurté le sol dans une zone forestière composée de sapins. Le terrain est en légère pente. Le sol était enneigé au moment de l'accident. Peu de temps après, les chutes de neige ont repris, compliquant les constatations sur le site.

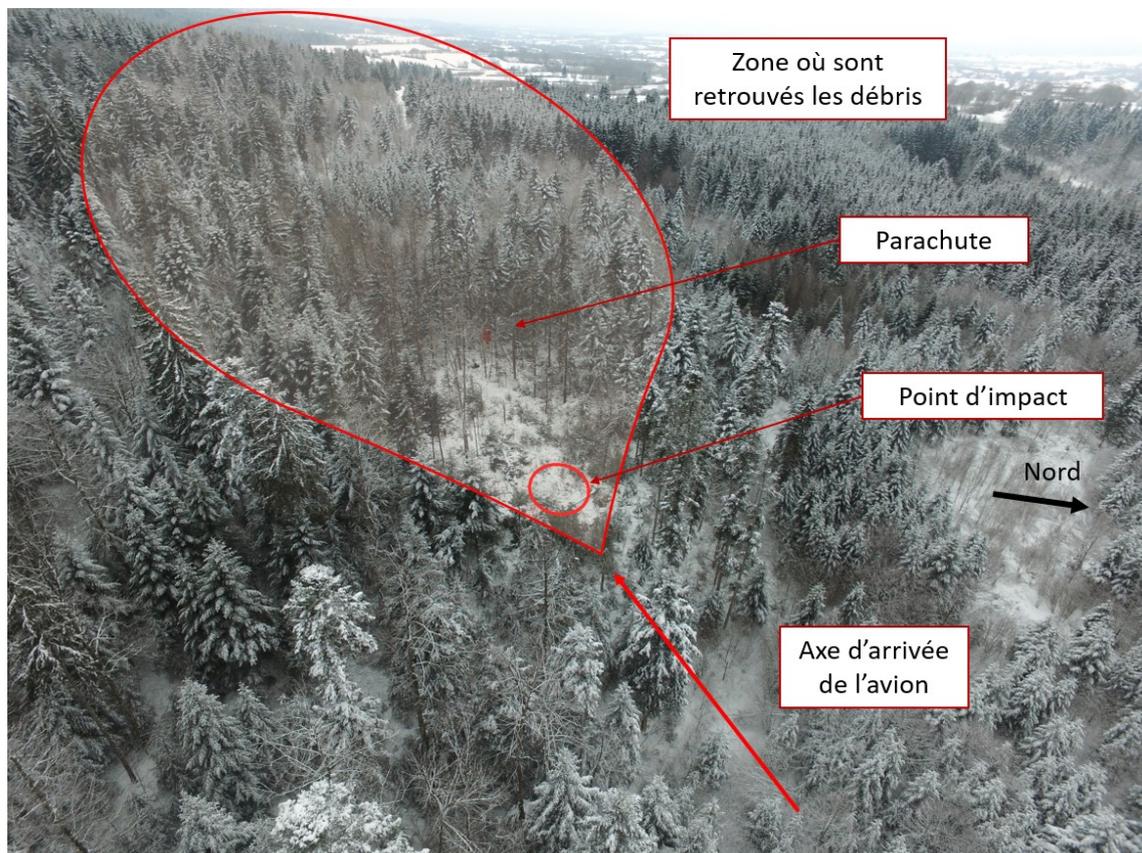
Figure 10 : vue de la zone d'impact

Sur la zone de l'accident, un cratère peu profond est retrouvé au point d'impact ainsi que des arbres coupés net.

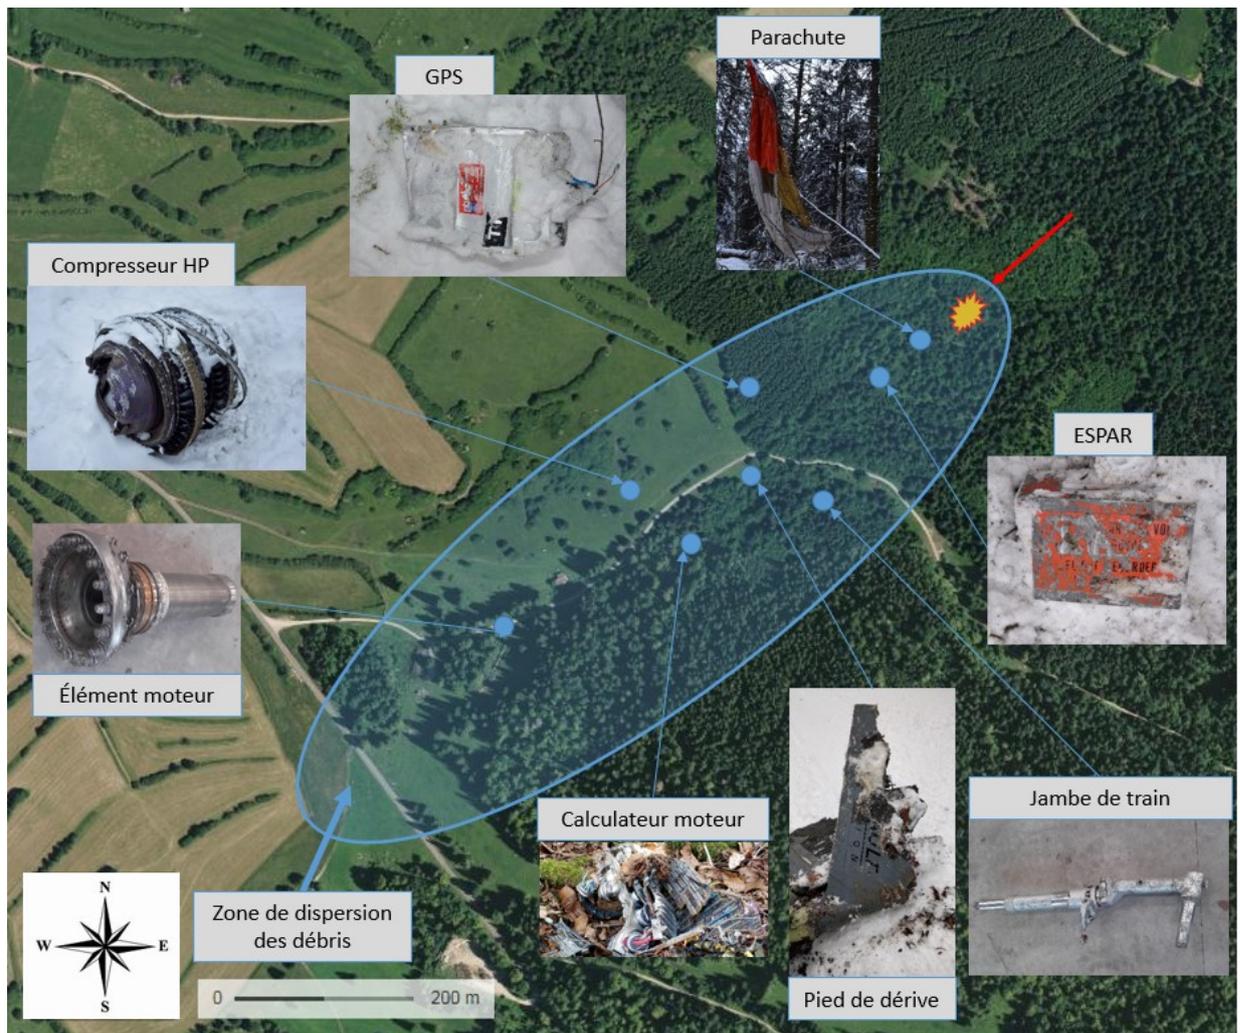
Figure 12 : dispersion des débris

L'aéronef est dispersé au sol. Les débris sont éparpillés dans la forêt et dans des champs, dans une zone d'un kilomètre de long sur 300 mètres de large. Un parachute, celui du pilote, retrouvé accroché dans un arbre, a permis de localiser le site de l'accident. Les éléments de l'ESPAR ont été retrouvés proches du point d'impact.

La taille des débris ainsi que l'étendue de la zone de dispersion témoignent d'un impact à très haute énergie.
