## 2. ANALYSE

L'analyse qui suit est structurée en quatre parties. La première partie présente les résultats des différentes expertises, la deuxième analyse la trajectoire, la troisième synthétise la séquence de l'évènement et la quatrième identifie les causes de l'accident.

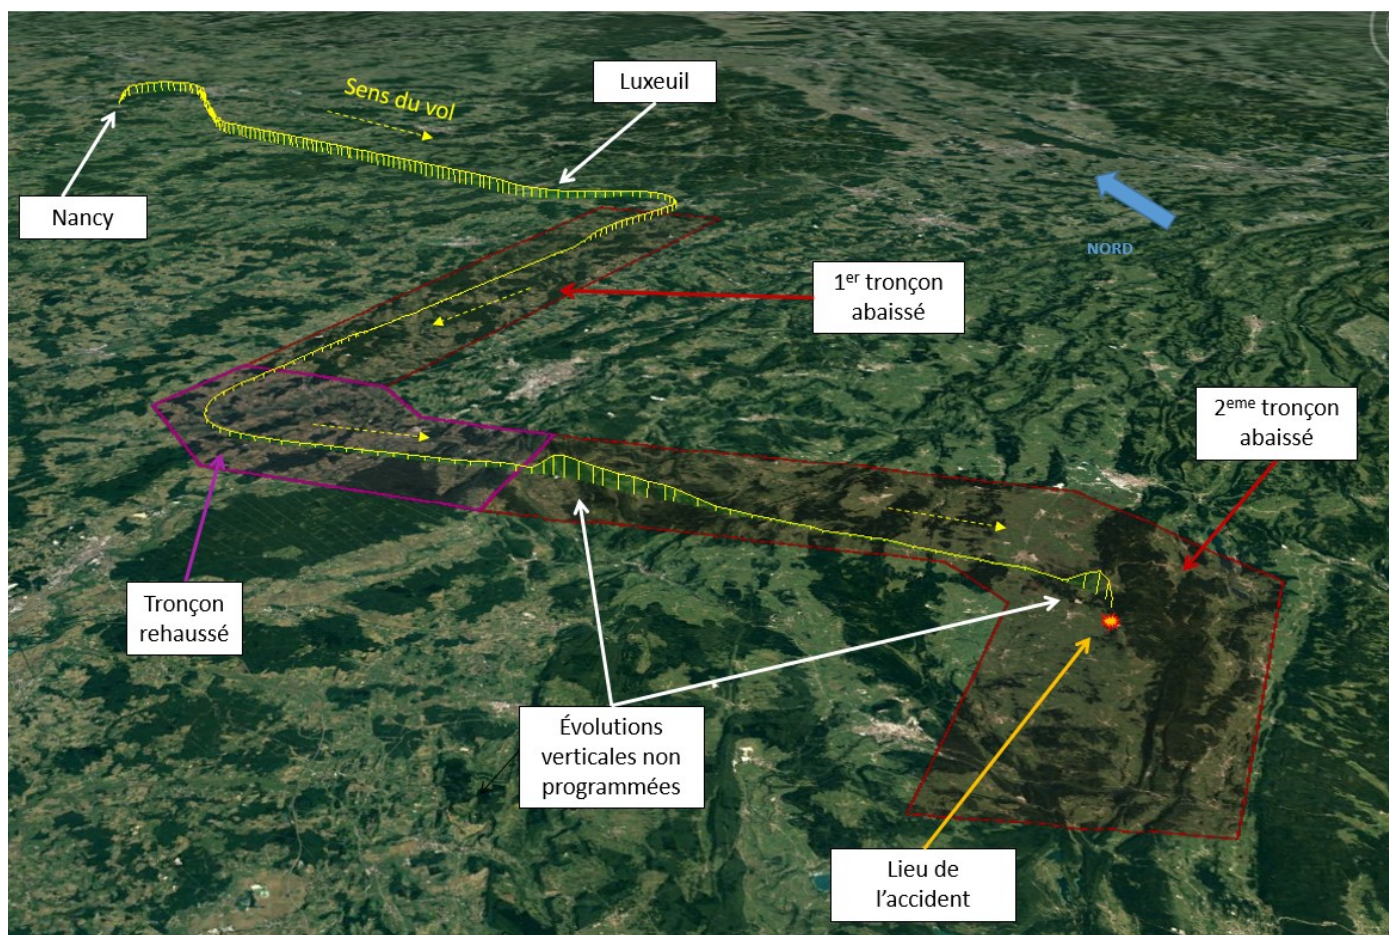
Figure 14 : trajectoire totale de Coca 27

Cette trajectoire est conforme à la préparation de mission jusqu'à la fin du tronçon rehaussé. Ensuite, deux évolutions verticales non programmées sont visibles. La seconde se termine par la collision avec le sol.

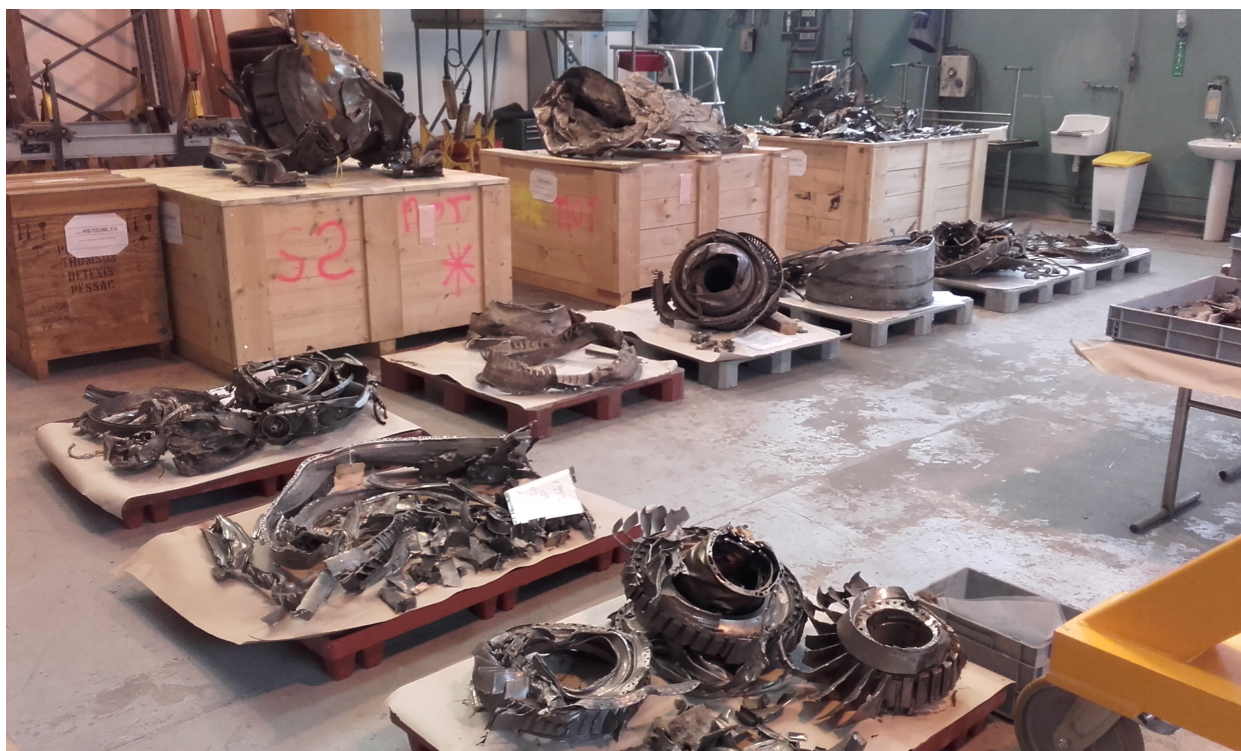
Figure 15 : une partie des débris triés par module

Les différents débris ont été initialement triés par module puis analysés. Aucun élément ne permet de remettre en cause le bon fonctionnement du moteur.

Aucune trace de feu ou de collision volatile n'a été identifiée. Le moteur délivrait une forte puissance, PGS ou proche, comme le suggèrent la position de la manette des gaz (repérée sur le régulateur principal) ainsi que la position fermée des volets de tuyères. Cette position des volets étant obtenue par la pression carburant, le système d'alimentation en carburant était donc en fonctionnement. Les éléments du palier 2 montrent qu'il n'y a pas eu de défaut de lubrification. De plus, il n'y a pas de trace de manque de lubrification sur les organes examinés. L'expertise montre que le moteur a heurté le sol sur son flanc droit (entre 4 et 6 heures vu de l'arrière), avec probablement un léger piquer.

**L'hypothèse d'une panne du moteur n'est pas retenue. À l'impact, le moteur était en PGS. Le moteur a heurté le sol sur son flanc droit, en léger piquer.**

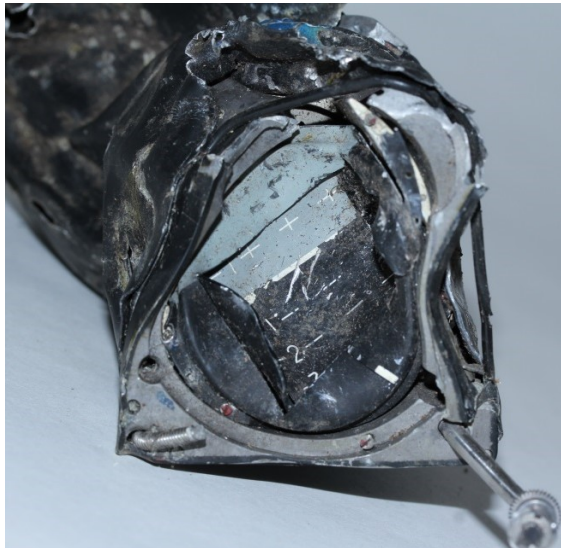
Figure 16 : détail de l'horizon artificiel de secours

Seule l'expertise de l'horizon de secours a pu donner des informations. Ce dernier est figé dans une position indiquant une inclinaison vers la droite d'environ 30° et une assiette<sup>20</sup> à piquer de près de 10°. Néanmoins, DGA EP n'a pas pu confirmer ces valeurs par d'autres éléments.

**Il est probable que l'avion ait heurté le sol avec une inclinaison vers la droite d'environ 30° et une assiette à piquer de près de 10°.  
L'expertise des voyants n'a pas été conclusive.**

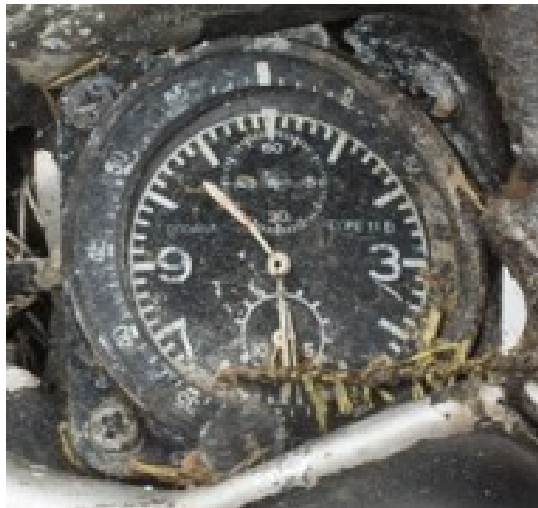
Figure 17 : montre place arrière figée à 10h30

La montre de bord de la place arrière a été retrouvée figée à 10h30.

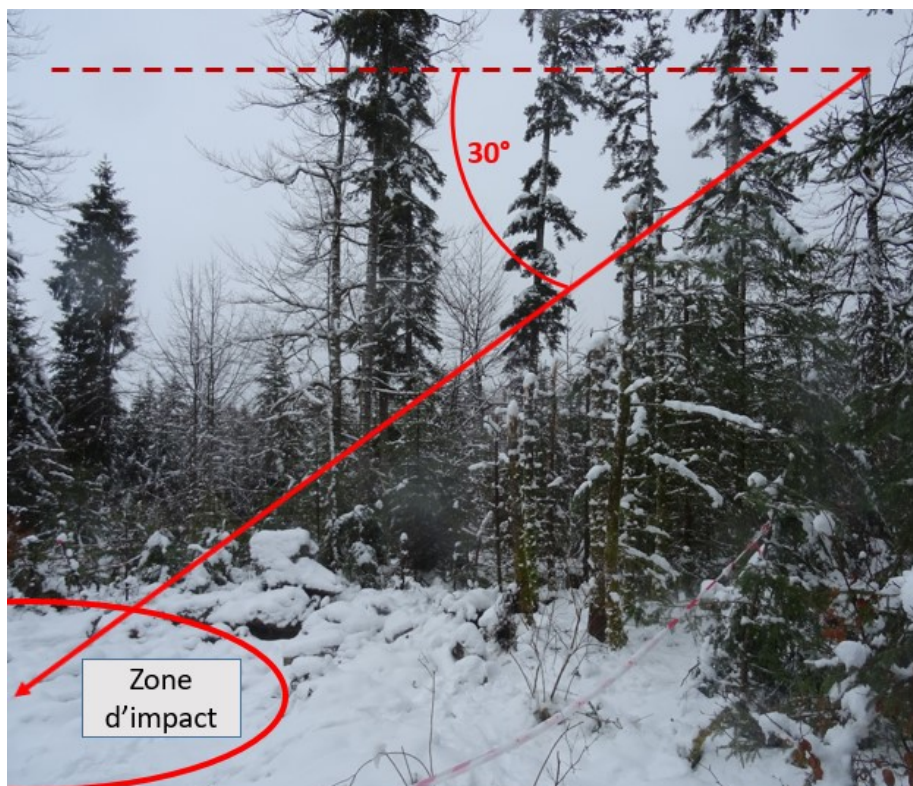
Figure 18 : angle d'arrivée de l'avion

Le Mirage 2000D a coupé net des arbres juste avant l'impact au sol. L'angle entre, d'une part, la trajectoire passant par l'arbre coupé le plus haut et le point d'impact et, d'autre part, l'horizontale est de l'ordre de 30°.

L'avion a heurté le sol avec une pente<sup>21</sup> à piquer de l'ordre de 30°.

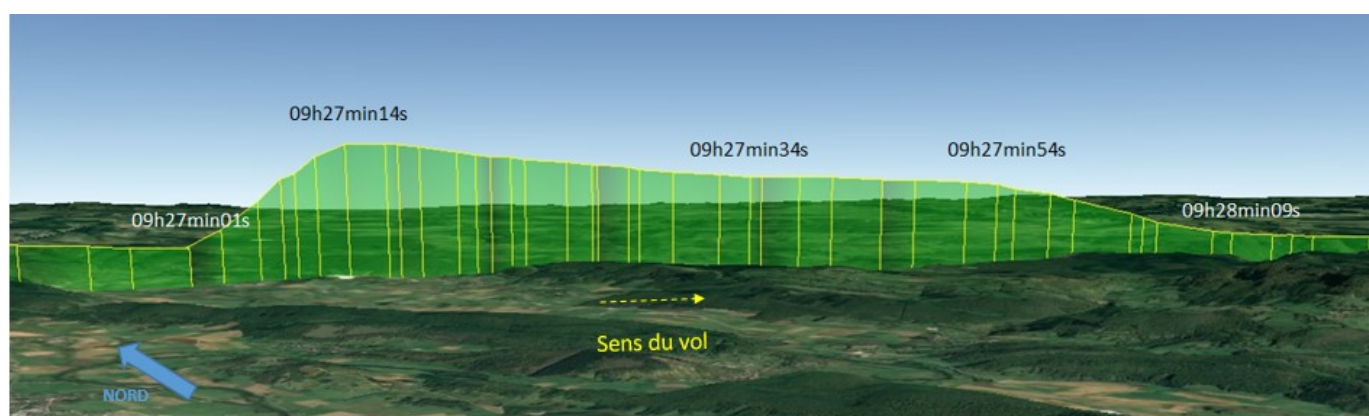
Figure 23 : détail de la trajectoire de la première évolution verticale en UTC

À la sortie du tronçon rehaussé et à l'entrée dans le deuxième tronçon abaissé du RTBA, Coca 27 doit redescendre en très basse altitude. Or, à ce moment, à 10h27mn01s, il effectue une forte prise de hauteur. Cette évolution ressemble à un dégagement. En effet, après un cabrer important, Coca 27 monte à une altitude de 6 600 pieds pour redescendre se stabiliser vers 5 800 pieds, ce qui correspond à l'altitude de sécurité dans ce secteur. Puis il reste approximativement à cette altitude pendant environ 30 secondes, probablement pour traiter ce dégagement. À 10h27mn54s, il redescend en très basse altitude, avec une pente descendante correspondant à une prise de terrain standard.

La première évolution verticale correspond à un dégagement.

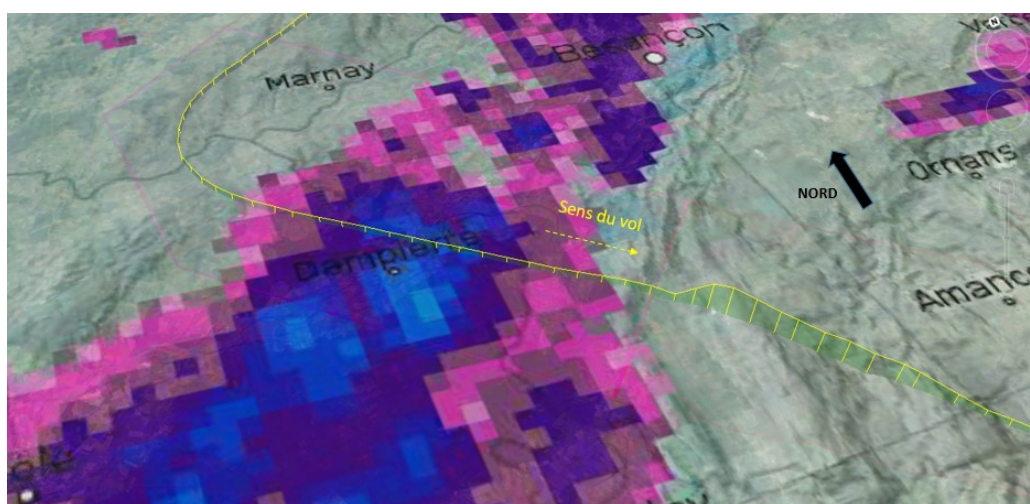
Figure 24 : précipitations au moment du premier décollage

Les images radar indiquent que Coca 27 venait de traverser une zone de précipitations mais qu'au moment du 1<sup>er</sup> décollage, il n'y avait plus de précipitations. Néanmoins, les conditions météorologiques étaient dégradées et très humides pendant tout le vol dans le RTBA. L'hypothèse d'un décollage dû aux conditions météorologiques est donc possible.

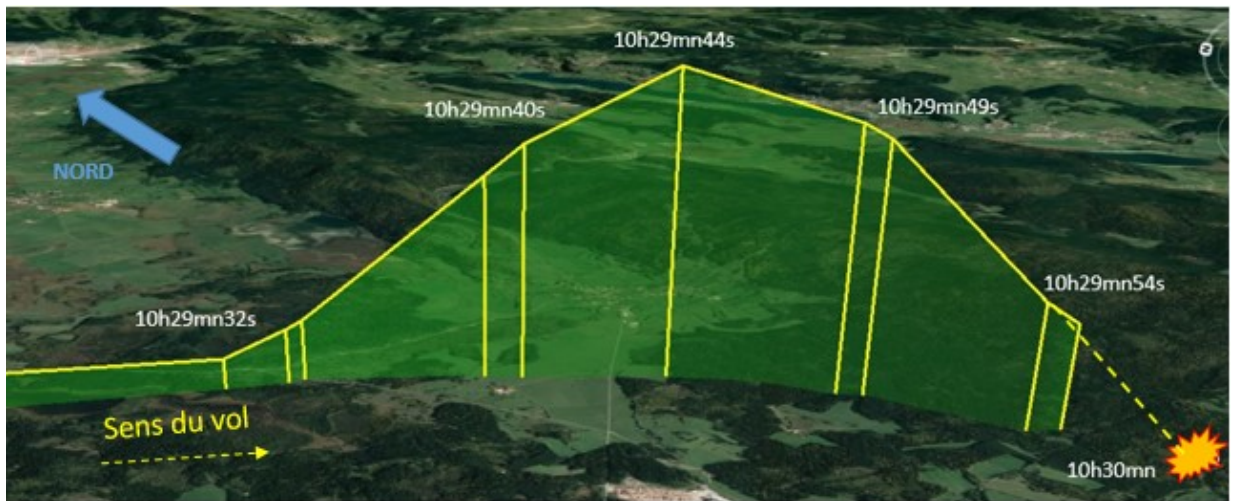
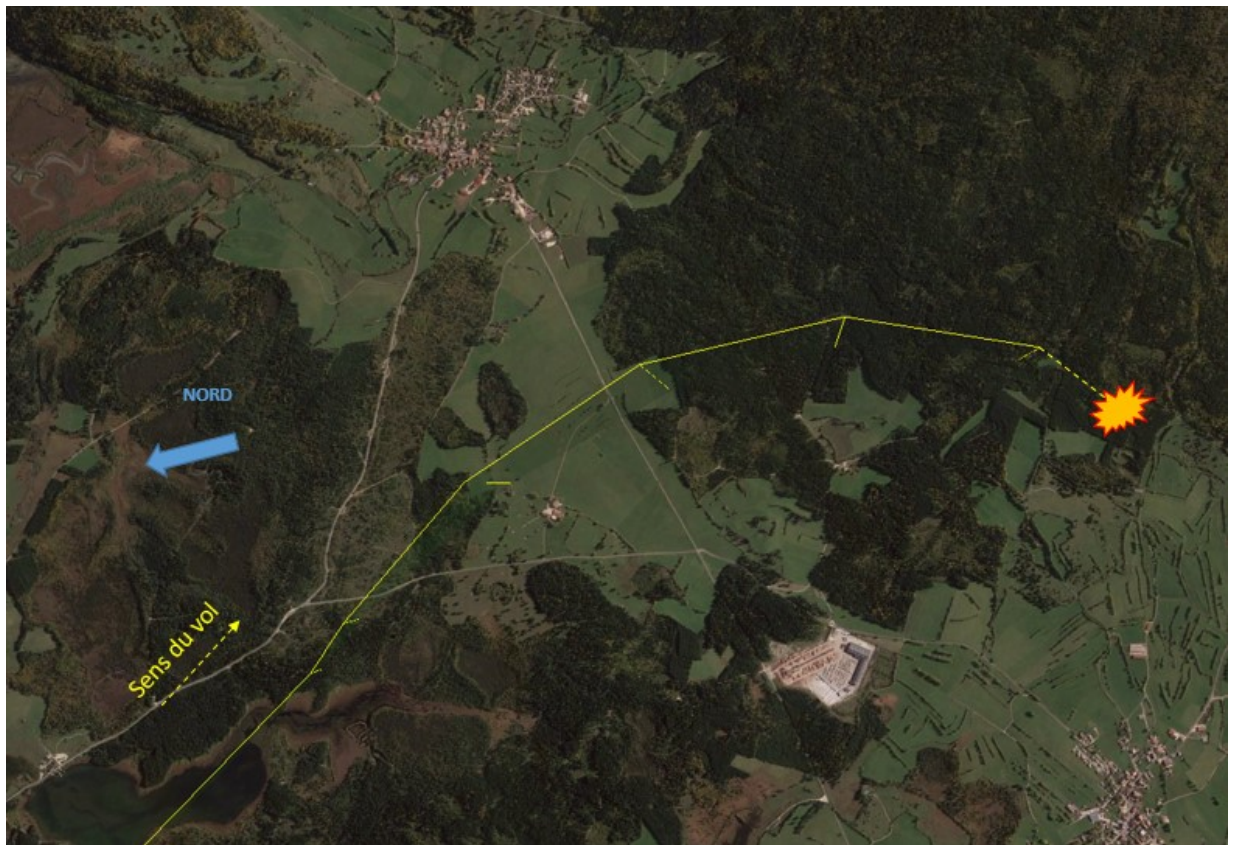
Pendant les premières secondes de ce dégagement, la trajectoire est rectiligne, ce qui correspond à la remise à plat pendant le cabrer initial. Puis Coca 27 vire à droite, probablement pour éviter de sortir du RTBA, voire de pénétrer dans l'espace aérien Suisse.

**La deuxième évolution verticale est un dégagement, réalisé en manuel ou en automatique. Après un cabrer initial rectiligne, Coca 27 vire à droite pour rester dans le RTBA. Au cours de cette manœuvre, l'équipage n'a pas stabilisé à l'altitude de sécurité et a poursuivi le piquer jusqu'au sol.**
