# Bureau enquêtes accidents pour la sécurité de l'aéronautique d'État

## Rapport d'enquête de sécurité

T-2019-15-A

25 novembre 2019  
Ouest de Ménaka (Mali)  
Tigre HAD et Cougar NG  
Armée de Terre

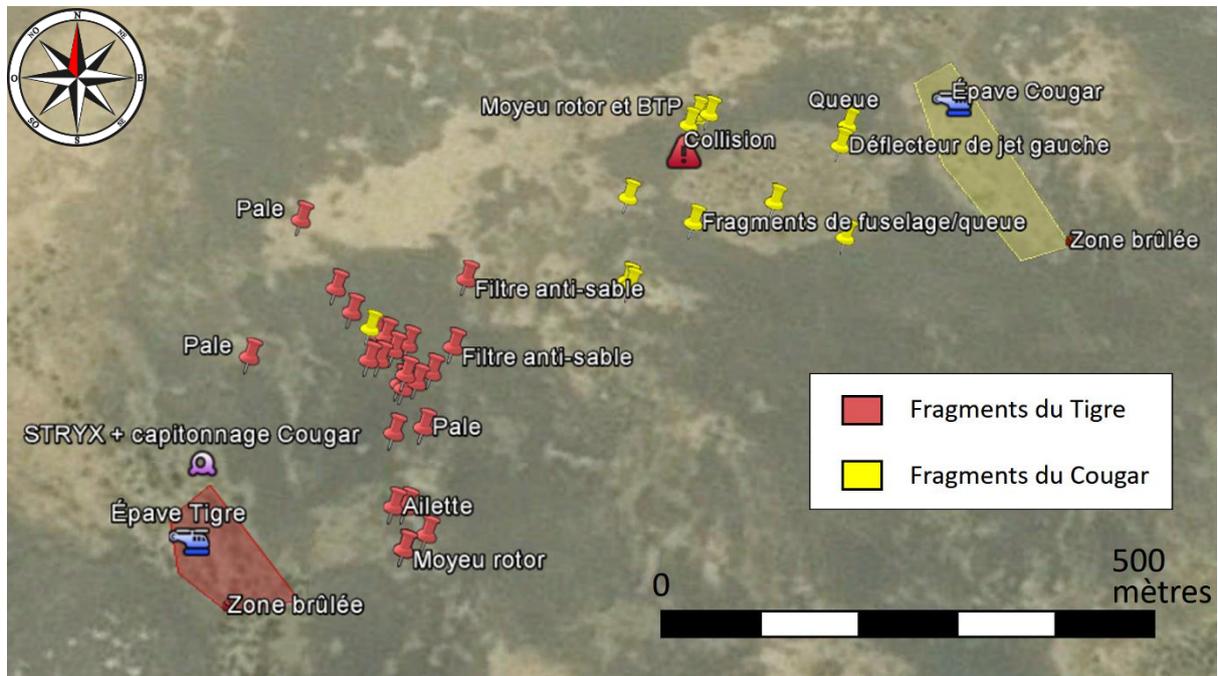
Les épaves sont distantes l'une de l'autre d'un kilomètre environ. Plusieurs fragments de grande taille (notamment la queue du Cougar, les moyeux rotor, des pales, etc.) sont éparpillés entre et autour des deux épaves.

Figure 7 : position des épaves et répartition des débris

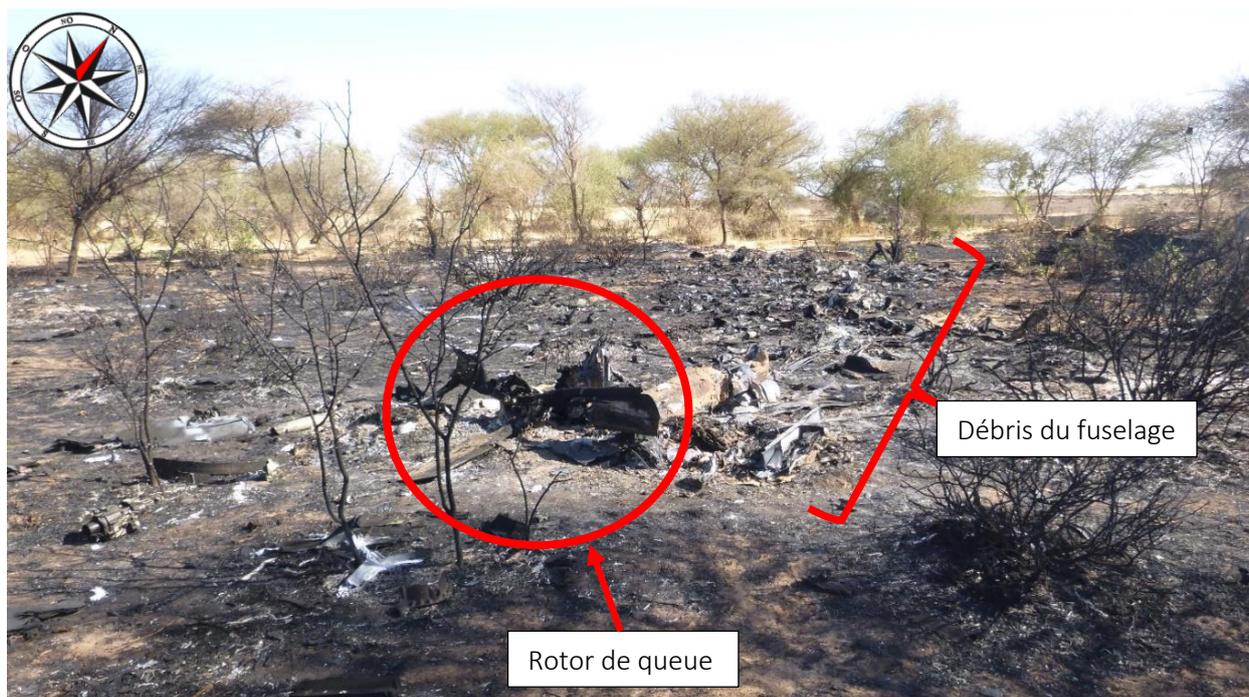
L'épave principale du Tigre est complètement calcinée et fragmentée en morceaux de petite taille, répartis dans un rayon de 20 mètres environ. La majorité des débris du fuselage est répartie sur une bande approximativement orientée nord-sud.

Figure 8 : épave principale du Tigre

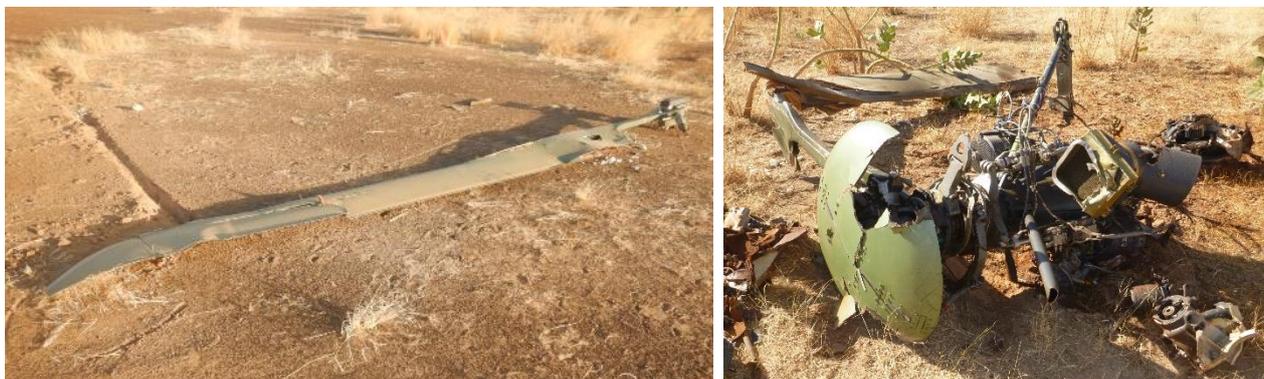
Figure 9 : pale entière à gauche, moyeu rotor avec une seule pale (vrillée) à droite

La plupart des débris est tombée sur un sol dur et rocailleux et n'a pas laissé de trace au sol lors de l'impact, à l'exception des pales, dont celle présentée en figure 9, qui ont laissé une marque prononcée au sol.

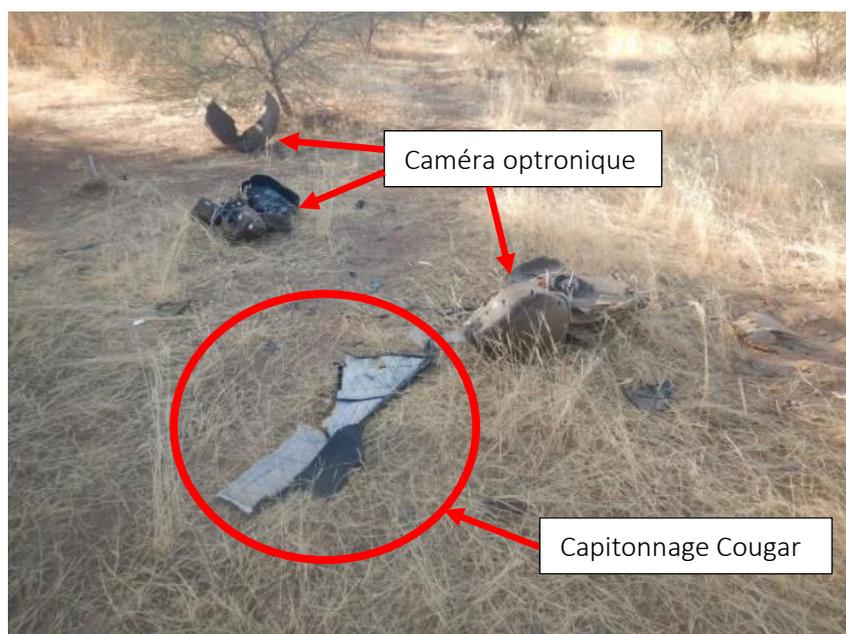
Figure 10 : caméra optronique en 3 fragments et capitonnage Cougar

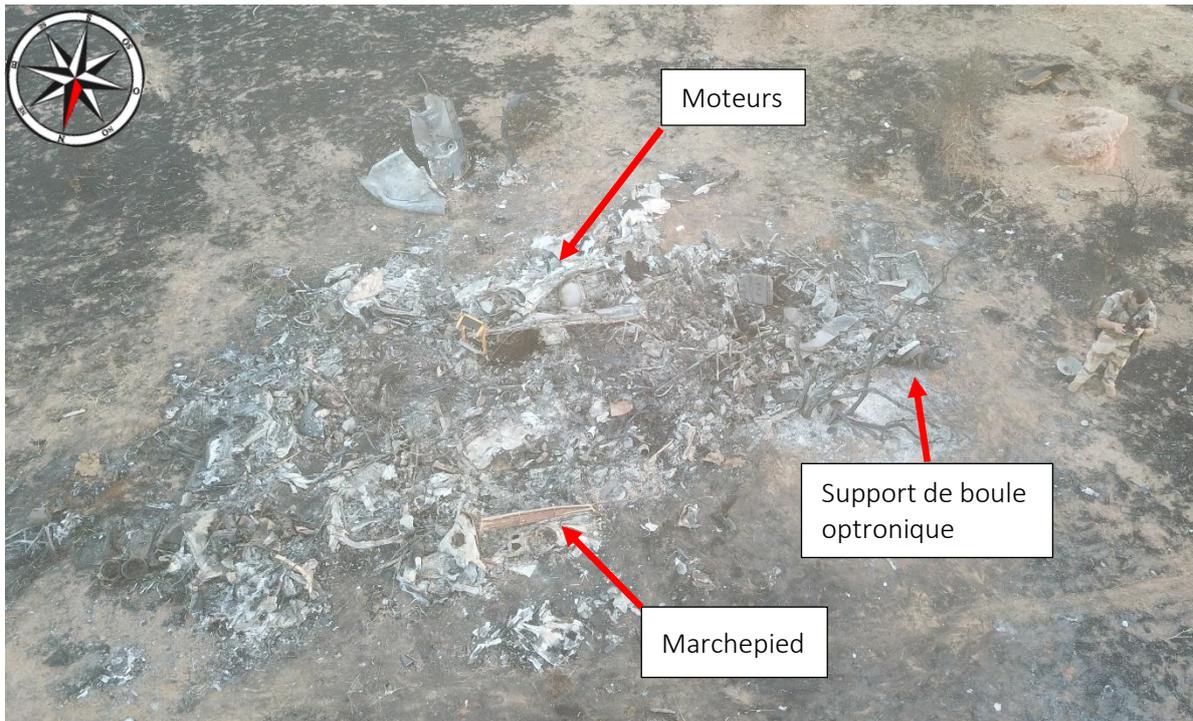
La partie principale de l'épave du Cougar est constituée du fuselage, couché sur son flanc gauche, l'avant orienté vers l'ouest, complètement brûlé (avec certaines pièces en aluminium fondues, cf. figure 11). Quelques grosses pièces (jambes de train principal par exemple) sont situées à proximité et sont aussi calcinées.

Figure 11 : fuselage du Cougar vu du dessus ; l'avant est à droite

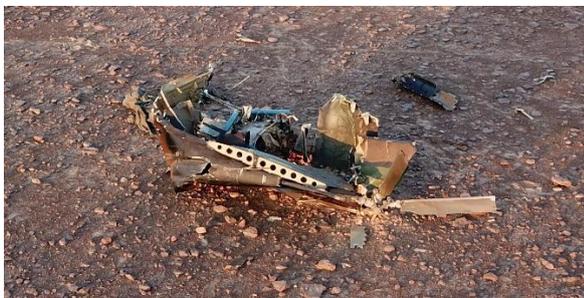
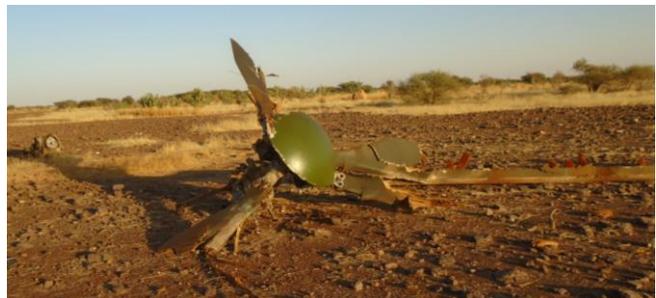
De nombreux éléments qui se trouvaient à l'arrière de la soute sont à quelques mètres du fuselage et n'ont pas brûlé : une banquette, les cales pour les roues, des boîtes de munitions, des bouteilles d'eau etc., ainsi que l'échelle de bord. La queue est retrouvée à 150 mètres au sud-ouest. Encore plus loin à 150 mètres à l'ouest sont retrouvés le rotor principal, n'ayant plus qu'une seule pale fortement endommagée (les trois autres étant brisées près de l'emplanture), la boîte de transmission principale, puis les trois pales restantes.

Figure 12 : queue du Cougar, à gauche ; à droite, rotor principal et boîte de transmission principale

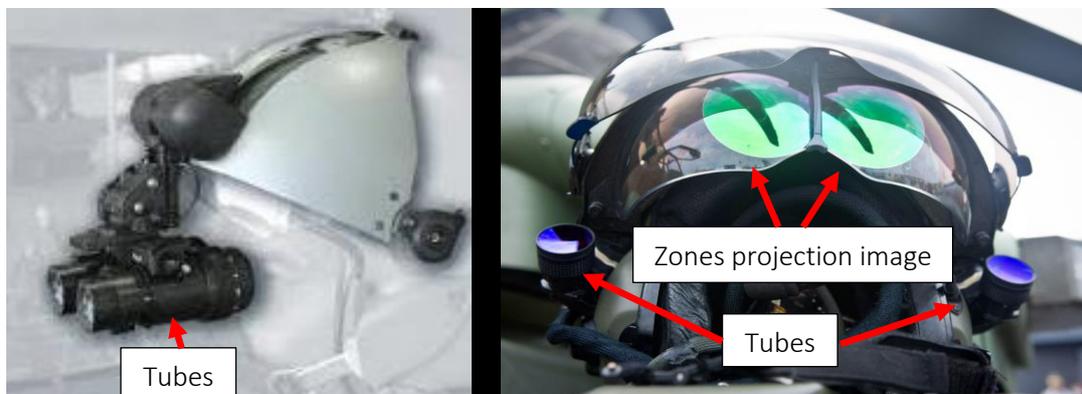
En cas de trop forte luminosité, les tubes saturent et donnent une image verte unie très lumineuse (effet de halo), empêchant toute vision utile dans la zone de la source lumineuse. Ce phénomène est encore plus marqué par nuit de niveau 5 car le contraste est important.

Figure 13 : JVN type 1 (à gauche) et type 2 (à droite, casque pilote Tigre)

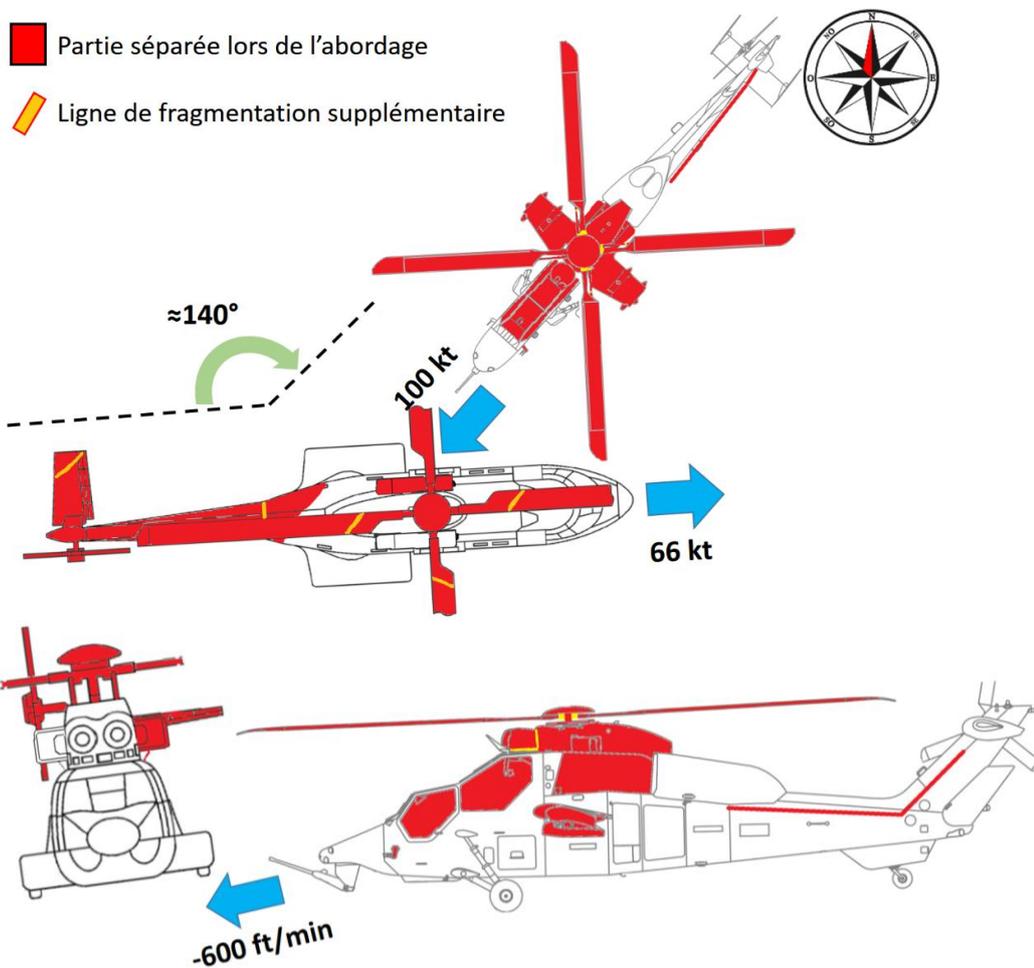
La partie arrière et supérieure du Cougar ainsi que la partie supérieure du Tigre (hormis les moteurs) se séparent au moment de l'abordage.

**Au moment de l'abordage, le contact a lieu entre l'avant du Tigre et l'arrière de la cabine du Cougar avec un angle relatif d'environ 140° entre les deux appareils. Les deux hélicoptères sont environ à même hauteur. Les dommages consécutifs à l'abordage ne permettent pas la poursuite du vol.**

Figure 14 : positions relatives du Tigre et du Cougar au moment de l'abordage

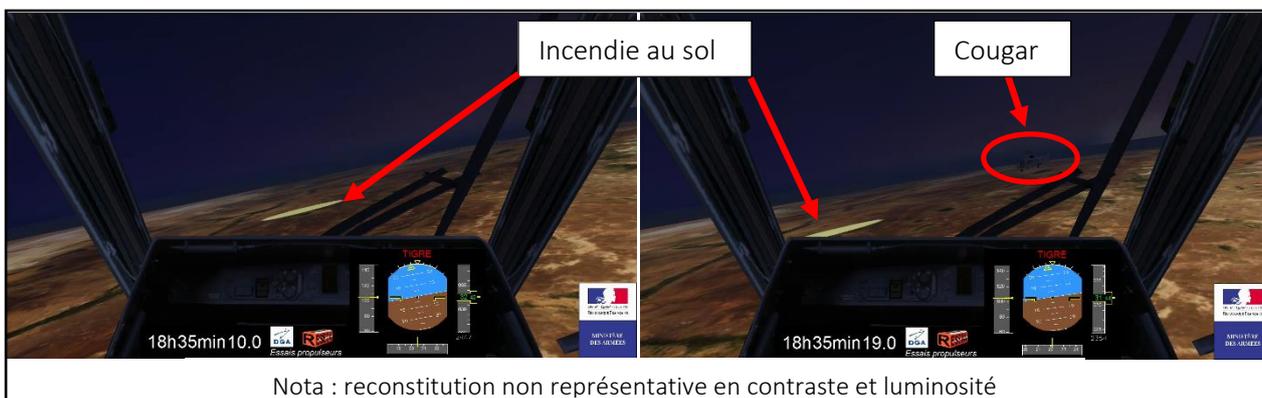
Figure 15 : points de vue du pilote du Tigre 10 secondes (à gauche) et 1 seconde (à droite) avant l'abordage

L'incendie au sol est dans le secteur avant du Tigre au moment de l'évènement et provoque une saturation des JVN dans le secteur correspondant. Le Cougar est masqué par un montant de vitre pendant quelques instants.

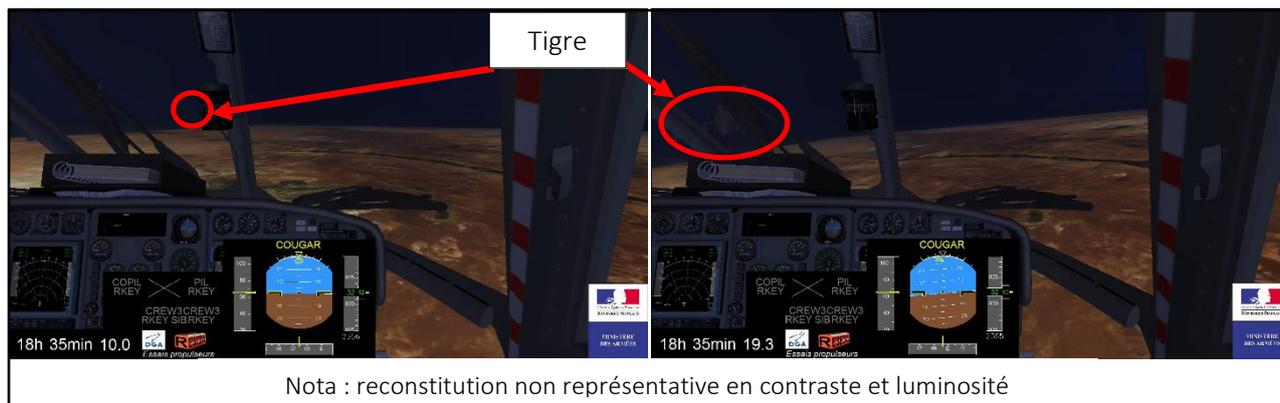
Figure 16 : points de vue du pilote du Cougar 10 secondes (à gauche) et 1 seconde (à droite) avant l'abordage

Du point de vue du Tigre, le Cougar arrive par l'avant-droit et lui passe devant sans feu visible. L'incendie au sol provoque un secteur de visibilité très fortement dégradée vers l'avant (saturation des JVN).  
Du point de vue du Cougar, le Tigre arrive par l'avant-gauche, vers l'arrière sans feu visible.

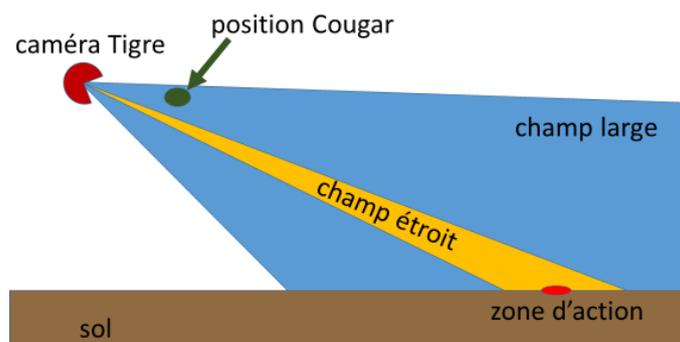
La caméra du Tigre est a priori orientée sur le sol et notamment sur la ZA. En supposant que la caméra soit centrée sur la ZA, le Cougar ne passerait dans le champ de la caméra du Tigre que si le champ large est utilisé. En lien avec la distance d'observation, le PCB utilise a priori le champ étroit. Le Cougar n'est donc probablement pas visible par l'intermédiaire de la caméra du Tigre.

Figure 17 : schéma représentant les champs de la caméra du Tigre à 18h33 lors du premier croisement

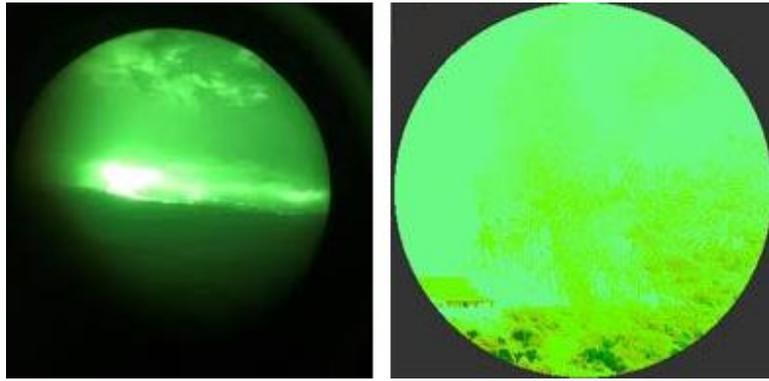
De plus, lors de l'évènement, la visibilité est fortement dégradée par l'incendie au sol qui induit une gêne visuelle importante en provoquant une saturation des JVN et un effet de halo. Tout un secteur de plusieurs degrés à dizaines de degrés de largeur (pour les aéronefs en orbite autour de la ZA) n'est donc pas ou peu observable à travers les JVN. Sur le plan cognitif, l'effet de halo ou l'amputation d'une partie de l'image JVN par une source lumineuse a pour conséquence habituelle d'engendrer la mise en place de comportements d'évitement de ce secteur visuel par les pilotes. Ils s'abstiennent de regarder en direction de la source lumineuse qui provoque cette gêne, ce qui réduit le champ de vision effectif.

Figure 18 : exemple de visualisation d'un incendie à travers des JVN, au loin à gauche et de près à droite
