Commune de Dampierre-sur-Linotte

EXPERTISE HYDROGÉOLOGIQUE DES CAPTAGES

Sources de la Linotte et des Grouvots

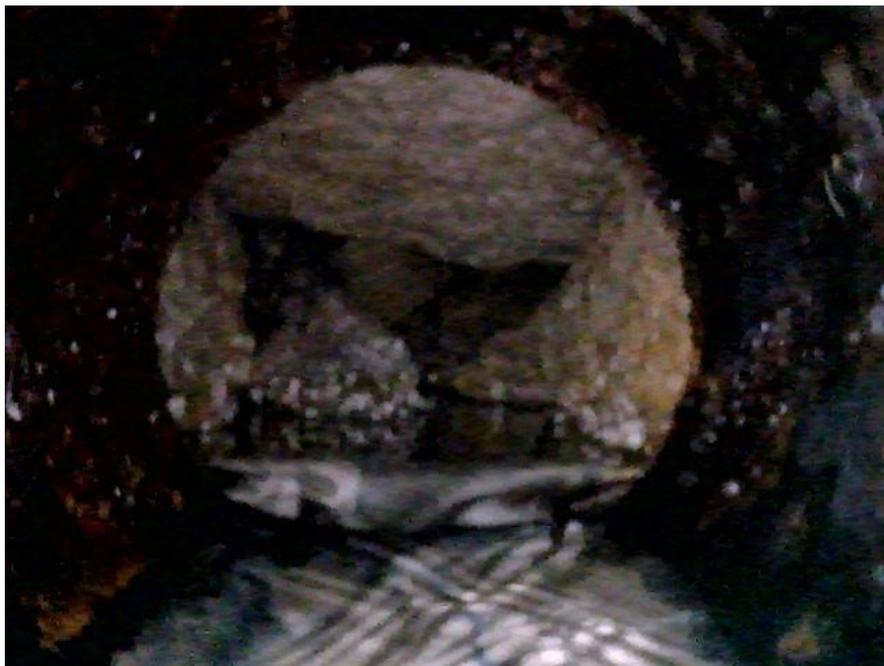
Linotte 2

Deux faibles venues d'eau apparaissent immédiatement en aval de l'exutoire du trop-plein du captage 2, en pied de versant nord du talweg (rive droite).

Deux faibles venues d'eau apparaissent immédiatement en aval de l'exutoire du trop-plein du captage 2, en pied de versant nord du talweg (rive droite). Leur localisation et leur distance à ce captage (plus de 20m en aval) ne permettent pas de dire s'il s'agit d'émergences naturelles (existant déjà avant les travaux de captage), d'une déviation partielle du drain ou d'une fuite sur la canalisation d'adduction.

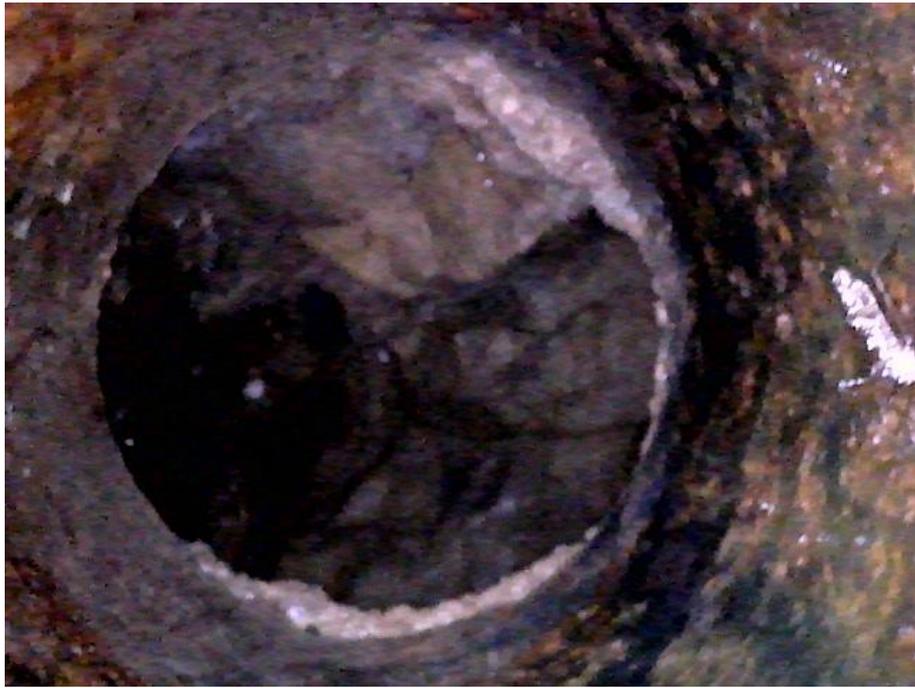
Dans le captage 4, on observe une petite cavité à l'extrémité du drain, à l'intérieur duquel un écoulement actif est audible.

Captage 4 avec cavité assec

L'origine de ces déviations n'est pas connue. Elle pourrait être naturelle, en raison par exemple de mouvements de terrain, même de faible ampleur, liés aux variations hydriques des sols et à des tassements.

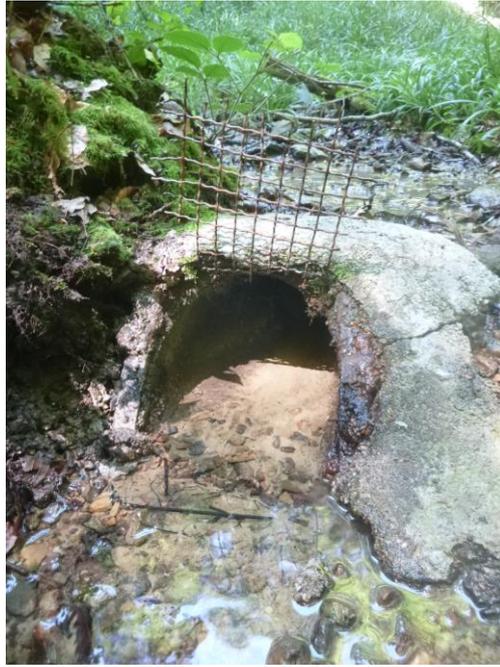
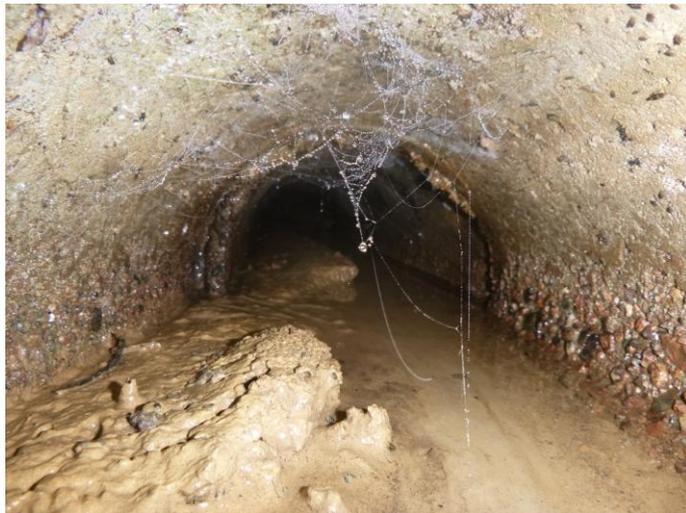
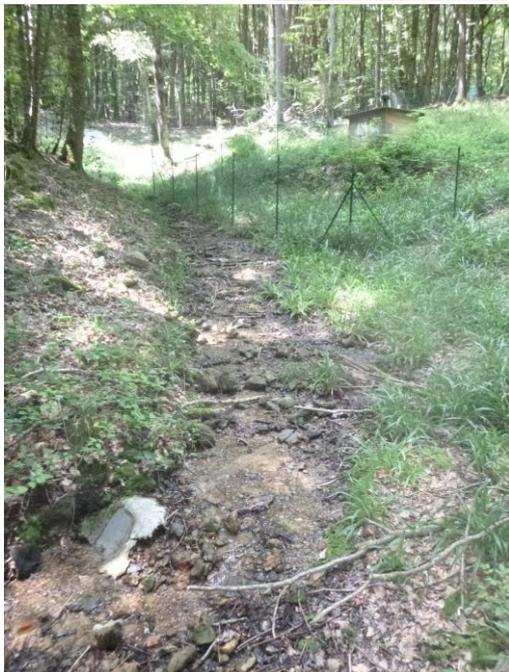
Captages des Grouvots

Un épais dépôt de boue argileuse recouvre actuellement le fond du captage en dehors des arrivées d'eau (origine naturelle liée à la turbidité de la source en période fortement pluvieuse et en hautes eaux).

En l'absence de plate-forme au-dessus du niveau d'eau, toute intervention dans ce captage crée rapidement un trouble important de l'eau. De ce fait, il ne nous a pas été possible d'observer clairement les arrivées d'eau et d'inspecter le drain.

Boues Intervention impossible (forte turbidité)
