VELOROUTE V80 TRAVERSEE DE CARCASSONNE DE L'ECLUSE ST JEAN A L'EPANCHOIR DE FOUCAUD

La véloroute V80 (cf schéma national des véloroutes, arrêté du 22/12/2020) se déploie le long du canal du midi et plus largement du canal des deux mers de Bordeaux à Sète, avec pour objectif à terme un itinéraire roulant, continu, sécurisé et attractif.

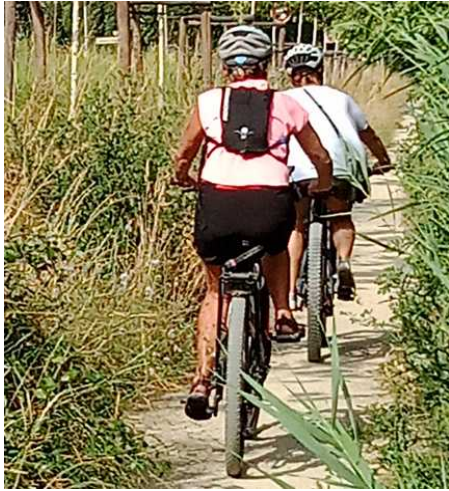
De l'écluse St Jean au Pont de chemin de fer : largeur insuffisante du chemin de halage et entretien (fauchage) trop tardif (semaine du 20 juin en 2022)

Cette partie carcassonnaise du chemin de halage doit, comme pour les travaux effectués par le Conseil Départemental sur les parties rurales (cf partie Argeliers- Argens, photo ci-dessous) être aménagé et entretenu.

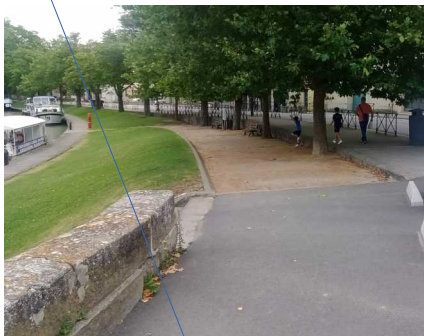
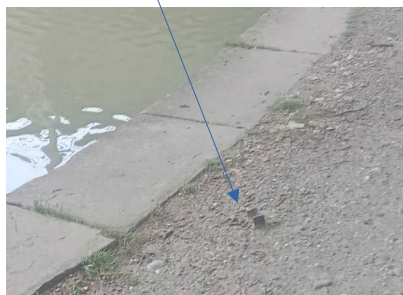
Du Pont Marengo au Pont de Chemin de Fer : absence totale de signalétique, état dégradé du pavage sous pont de chemin de fer, reste de poteau métallique au sol dangereux

Mise en place d'une signalétique, réfection du passage sous pont de chemin de fer

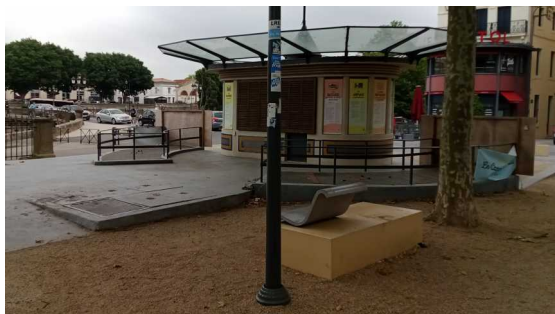
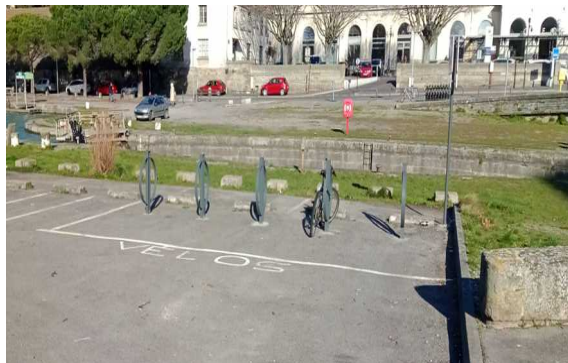
Square Chénier/Capitainerie/Gare/Pont

Marengo :En arrivant du côté Est, en l'absence d'indication les cyclotouristes remontent naturellement le long de la capitainerie (et se retrouvent bloqués par la grille en bout de voie réservée à VNF). En arrivant du coté Ouest, les cyclistes ont parfois tendance en l'absence de signalétique à prendre le quai Riquet et donc à s'égarer côté gare.

Cette zone mérite une réflexion globale tant en matière de signalétique, d'accueil et d'information vu que c'est un point de passage obligatoire, et de pause logique.

Un plan de traversée Vélo Est Ouest pourrait être mise en place au niveau de la capitainerie/Chénier avec un marquage (par exemple au sol comme réalisé sur la place Gambetta). Un parcours sécurisé remontant la place Chénier, traversant aux feux, les Bd O Sarraut et Varsovie, pour rejoindre la bande cyclable qui longe le canal sur le Bd Varsovie pourrait être réalisé dans les 2 sens

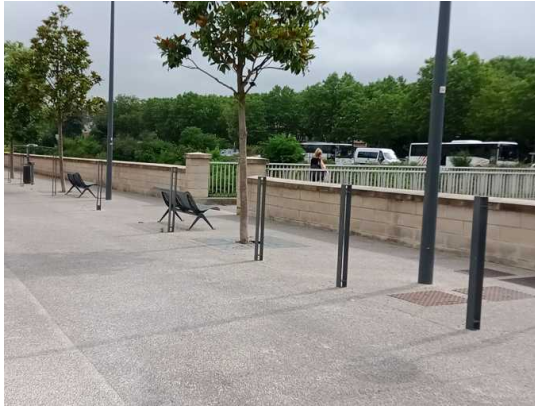
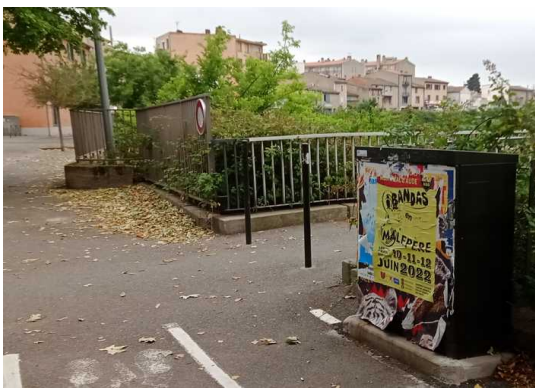
Traversée de la passerelle, bd Varsovie : aucune signalétique présente (ou effacée au sol) les cyclistes ont tendance à aller tout droit

Mise en place d'une signalétique des 2 côtés de la passerelle

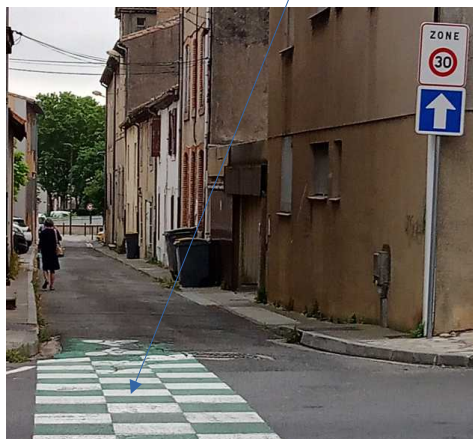
Rue Emile Zola : absence de signalétique double sens cyclable sur le tronçon Rue P Semard-Iéna alors que le bd Iéna présente un damage vert, et qu'après sa traversée, la rue E Zola a une signalétique bande cyclable

Mise en cohérence nécessaire :

- soit mise en place d'une signalétique double sens cyclable (comme l'a fait Carcavélo le 24/06/2022) sur la rue E Zola
- soit remontée de la rue Pierre Semard (et donc nécessité d'une signalétique directionnelle, et de panneaux DSC sur ce tronçon)

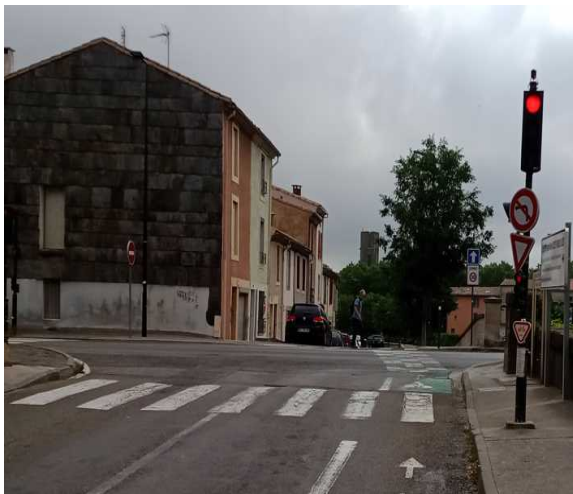
Bd Iéna : en arrivant du coté Ouest par la rue P Semard absence de signalétique.

Panneau signalétique au niveau du feu indiquant la direction square chénier/gare/trèbes

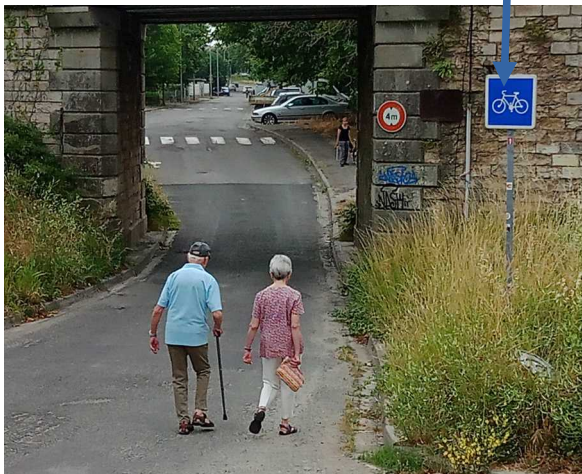
Dangerosité du passage sous le Pont de Chemin de Fer (jonction rue Pierre Semard-Chemin des Tramways) du fait du rétrécissement, de la visibilité réduite et du passage de véhicules (camions notamment)

En l'absence de bandes cyclables, le panneau est erroné.

Renforcer la signalétique tant pour les véhicules que pour les cyclistes, et/ou aménager pour les piétons et cyclistes, le passage entre arche du pont et canal

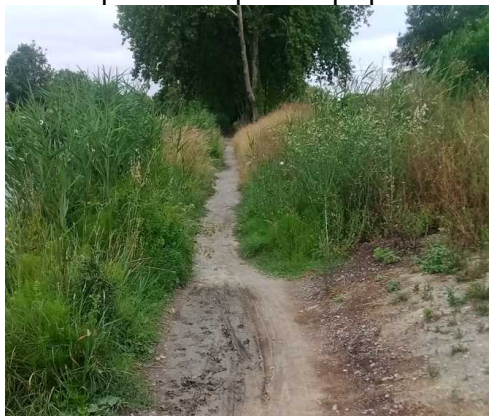
Chemin de halage entre pont de chemin de fer et pont de la rocade : absence d'entretien , largeur insuffisante (croisement impossible), quasiment impraticable par temps pluvieux

Aménager le chemin de halage comme cela est réalisé sur les parties rurales

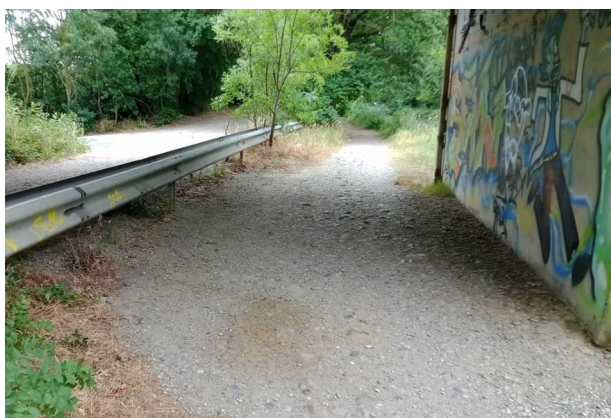
Pont sous la rocade, en venant de l'Ouest il s'agit de la porte d'entrée de Carcassonne, en l'état peu accueillante.

Une information vélo (services, plan , accès camping, etc) serait bienvenue pour marquer l'arrivée au centre ville de Carcassonne, comme cela se pratique pour d'autres véloroutes

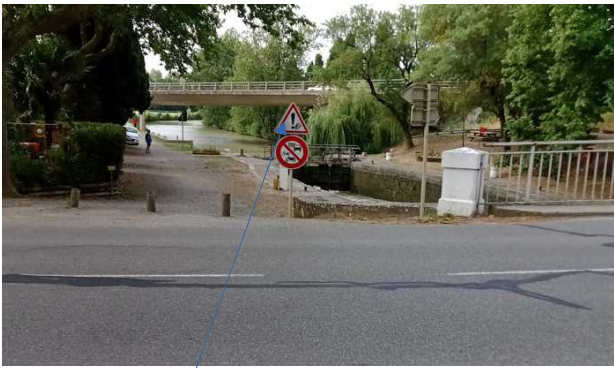
panneau danger avec emplacement non cohérent car placé du mauvais côté de la chaussée (traversée déjà effectuée!)

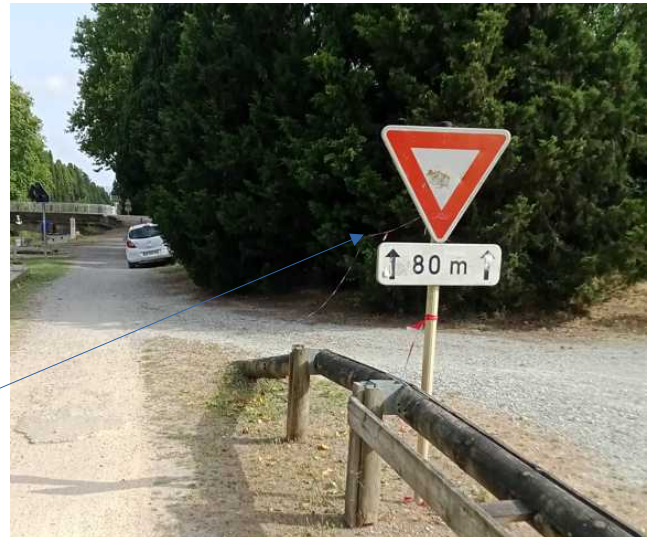
Panneau inadapté, le passage de véhicules n'est normalement pas possible

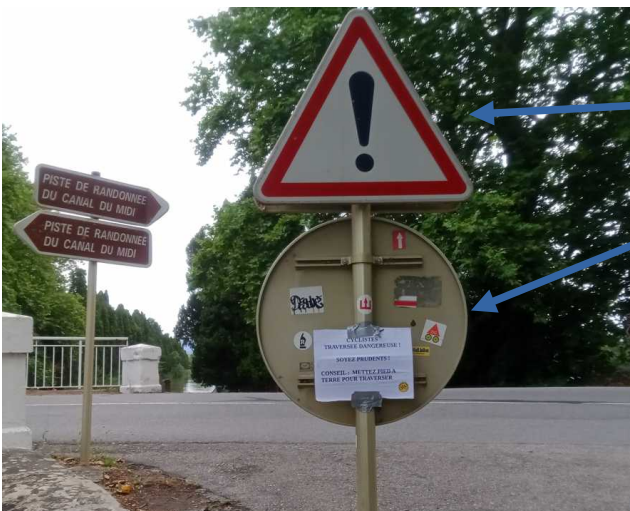
panneau danger insuffisamment explicite voir inadapté pour les randonneurs et cyclistes

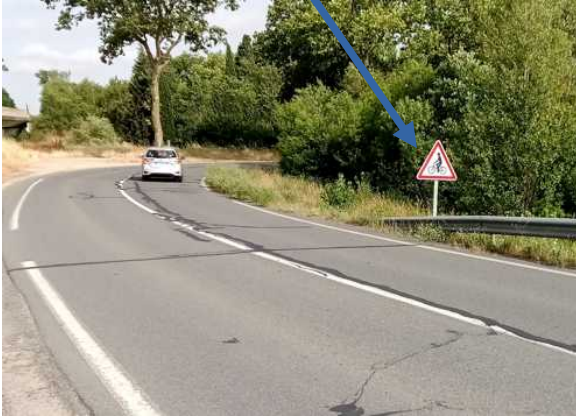
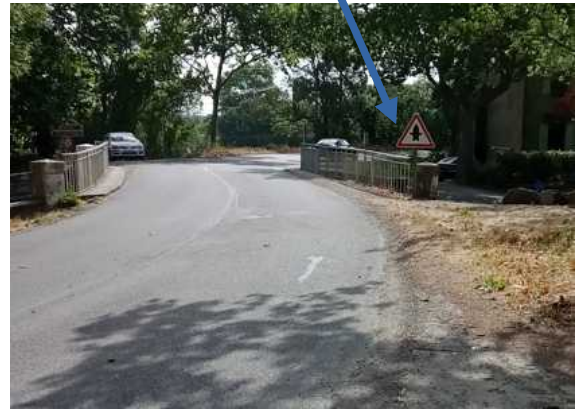
A ce jour , il existe une signalétique d'avertissement « danger cycliste » des 2 cotés , mais trop éloignée de la traversée et une absence d'autres signalétiques, hormis un panneau de priorité peu opportun placé sur le pont car semble s'adresser , non pas au chemin de halage (voitures interdites) mais au croisement avec la voirie reliquat de l'ancienne route minervoise présente avant l'élaboration du giratoire de la rocade .
