Constats et propositions suite à Vélorution du 13 juin 2021 au lac de la Cavayère

A – Trajet aller : de la place Gambetta au lac de la Cavayère

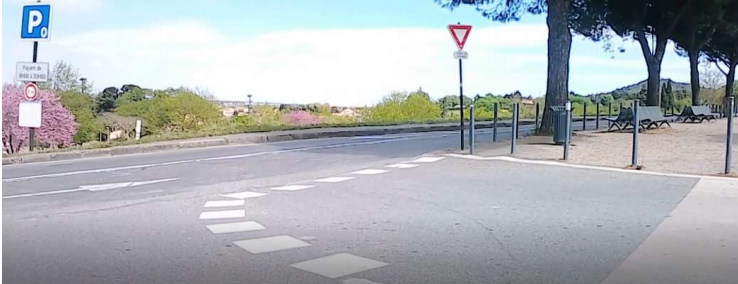
Constats	Propositions
1	<p>Absence de signalétique vélo de la place Gambetta jusqu'à l'entrée piste cyclable (peu repérable) au niveau parking vélo cité</p>

<p>Une signalétique au niveau rue Trivalle, et/ou parking vélo/cyclolib du type panneau directionnel « vers le lac de la Cavayère » serait bienvenue</p>

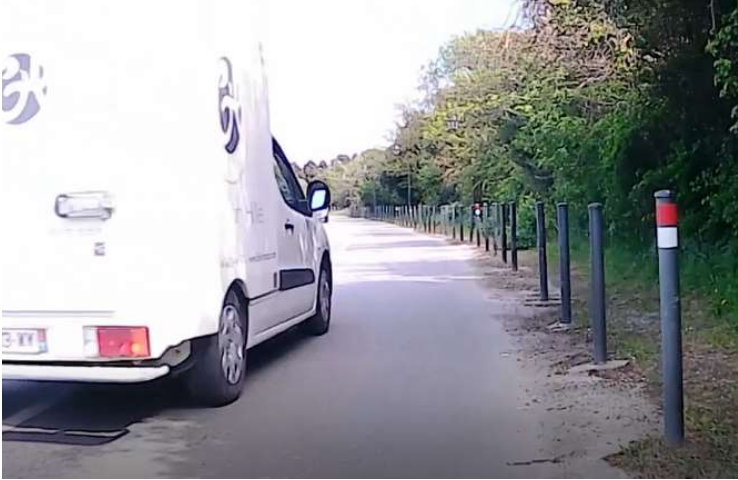
2	<p>Chemin de Montlegun, du parking cité à l'entrée de la piste cyclable : présence de potelets sécurisant les piétons mais pouvant amener les voitures à « coller » les cyclistes contre ceux-ci.</p>

<p>un panneau voie partagée serait bienvenue</p>

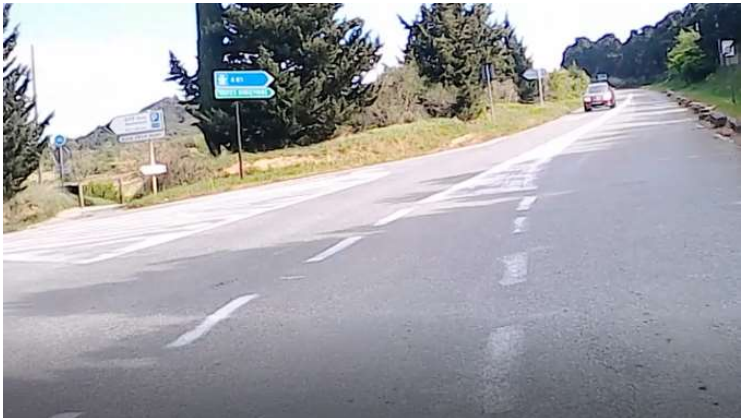
3

<p>L'entrée piste cyclable, peu visible, nécessite un tourner à gauche délicat si arrivée de voitures en face qui ont tendance par ailleurs à couper le virage . Ce tourner à gauche doit être sécurisé.</p>	<p>A voir si un système de plots, ralentisseurs, peinture peut mieux sécuriser ce croisement . La signalétique doit être renforcée tant pour les cyclistes que pour les automobilistes: panneau directionnel , panneau alerte débouché de cyclistes pour les véhicules arrivant en face, etc.</p>

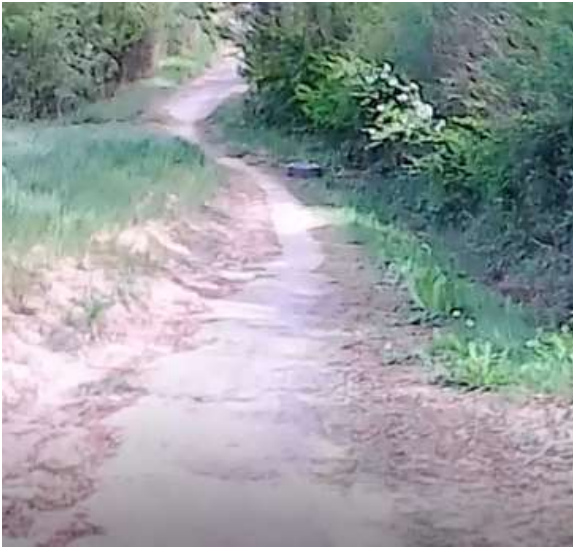
4 Revêtement déformé et fin de descente avec champ de céréales empiétant sur piste cyclable , risque de chute non négligeable

Réfection à prévoir,

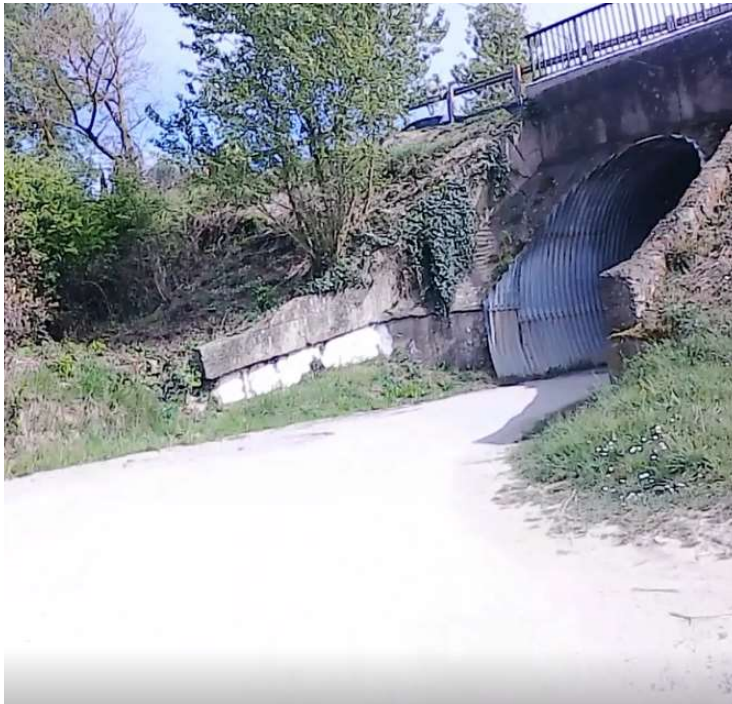
5 Arrivée de la piste cyclable sur le chemin du belvédère et passage sous la D6161 : absence de panneaux indiquant la fin de la piste cyclable , de panneau directionnel et de voie partagée avec véhicules motorisés (avec un risque d'accident si voiture arrive rapidement entre autres dans le tunnel)

Signalétique à élaborer : panneau directionnel vers la cavayère et alerte présence possible véhicule motorisée

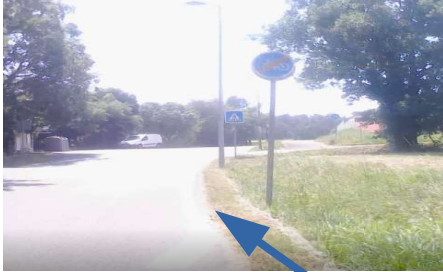
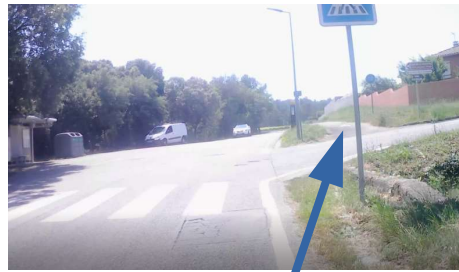
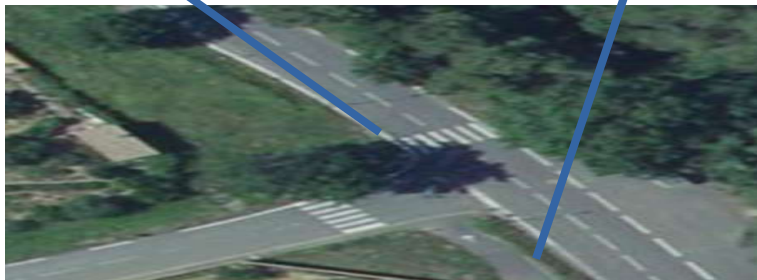
6 Arrêt de la piste cyclable au niveau « chemin des bartavelles » et bref passage sur la route dangereux dans le sens montée. En l'absence de signalétique au niveau pont de l'autoroute dans le sens retour/descente, des cyclistes ne savent pas si ce tronçon est utilisable ou pas dans le sens descente ; cet endroit est potentiellement dangereux en l'absence de signalétique claire

Aménagement à voir (passerelle bois ou autre sur le fossé) afin d'éviter la discontinuité de la piste cyclable dans le sens montée. Dans le sens descente, il faut éclaircir le statut du tronçon pont de l'autoroute-chemin des bartavelles : on ne sait pas si ce tronçon peut être utilisé ou pas dans les 2 sens. Si interdit à la descente pour éviter d'avoir des cyclistes à contre sens, il faut mettre en place une signalétique claire (peinture, panneau) au niveau pont de l'autoroute. Le chemin des bartavelles qui marque l'arrivée du sentier GR36 permet aussi une liaison cycliste (VTT) avec la cité de Carcassonne par les chemins « porte de fer et Ste Croix », une signalétique pour randonneurs et cyclistes serait judicieuse à cet embranchement.

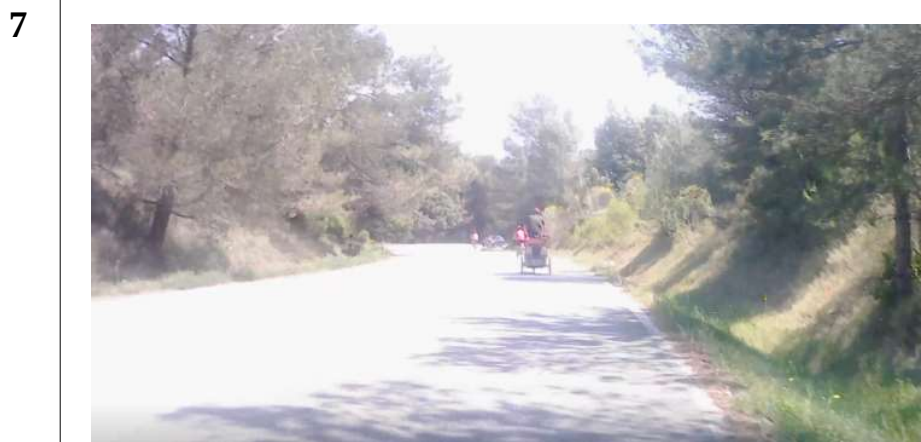
Du pont de l'autoroute au lac, pas de piste cyclable et la voirie est partagée avec les voitures

Un panneau voie partagée serait bienvenu

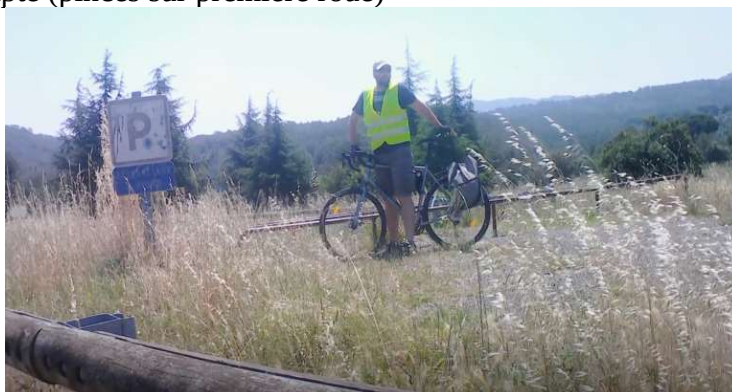
8 Parking 2 roues non entretenu, mal situé (au fin fond du parking voiture) et inadapté (pinces sur première roue)

Créer un vrai parking vélos suffisamment sécurisé avec arceaux, situé au début des parkings voitures afin d'éviter le slalom entre voitures arrivantes ou partantes.

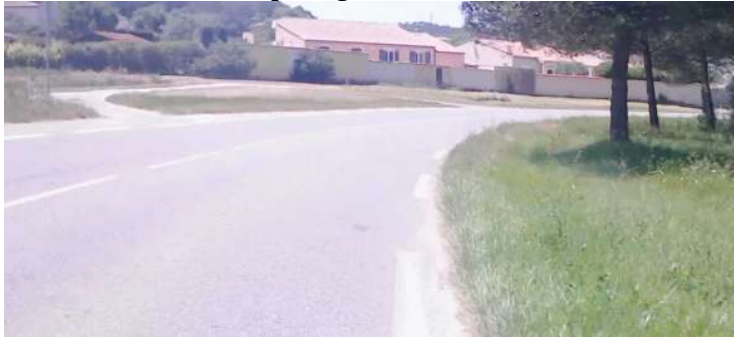
- 9 Du pont de l'autoroute à l'entrée du vieux Montlegun, pas de piste cyclable dans ce sens, voirie partagée avec véhicules motorisés

A minima panneau voie partagée à mettre en place, les automobilistes ne comprennent pas que les cyclistes ne soient pas sur la piste cyclable située en face

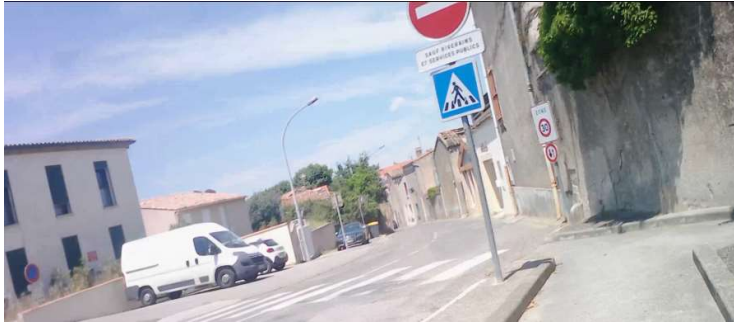
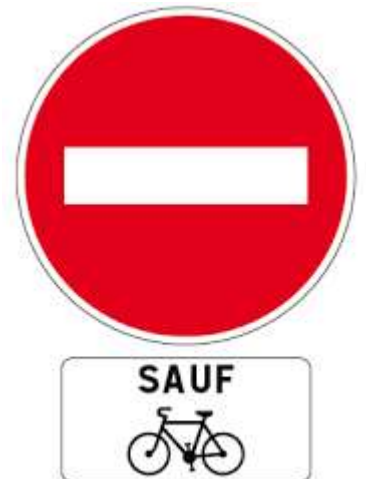
- 10 Tourner à droite vers l'avenue des platanes du vieux Montlegun: panneau sens interdit sauf riverains, en l'état actuel c'est interdit aux vélos ; pas de panneau directionnel (et donc tendance à aller tout droit plutôt qu'à tourner à droite)

Rajouter panneau « sauf riverains et vélo » et panneau directionnel vélo du type « retour carcassonne »

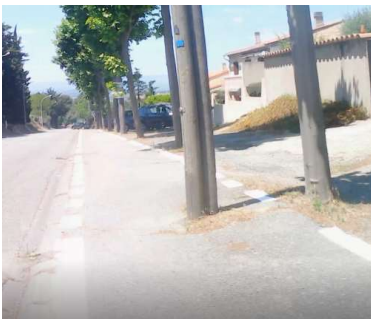
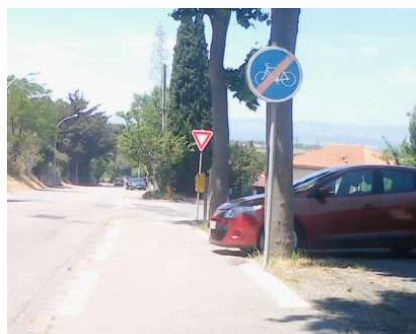
- 11 Bande cyclable très courte, avec un poteau pour le moins mal placé et qui s'arrête brutalement

Prolonger cette bande cyclable jusqu' à l'entrée du chemin de la cité.

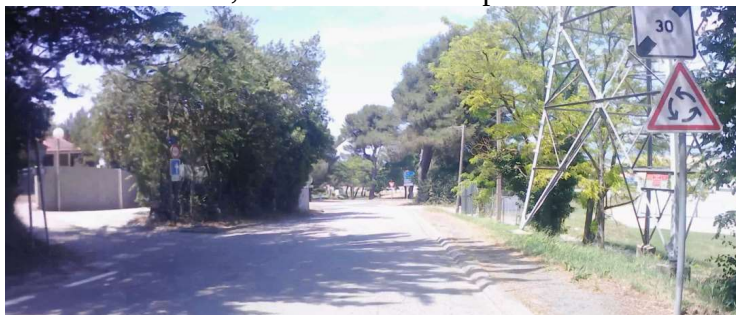
12 Tourner à gauche en direction du chemin de la cité : absence de panneau directionnel et/ou d'alerte, traversée de route potentiellement dangereuse

Mettre en place une signalétique indiquant le tourner à gauche pour prendre le chemin de la cité
