ÉTUDE №° 8512

ETUDE GEOLOGIQUE

DU GLISSEMENT DE TERRAIN DE PUECH VELIN

A LAUDUN (GARD)

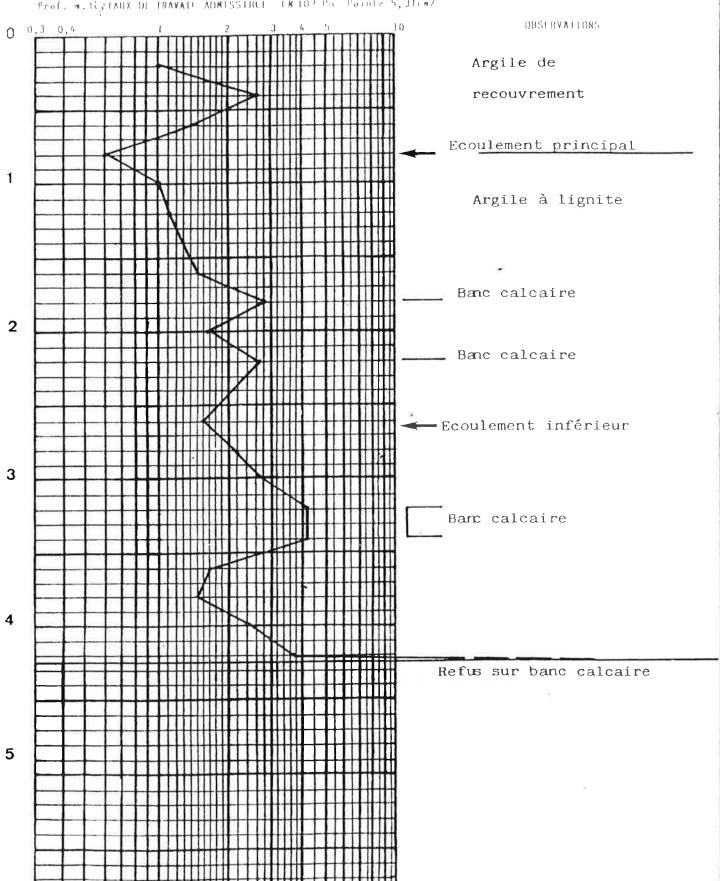
ÉTUDE N° : 8512 SONDAGE N : 1

Des traces nettes d'écoulement d'eau ont été repérées dans les sondages en partie superficielle entre l'argile de recouvrement à blocs de pierres et le sol en place à 0,80m de profondeur en P1 et P4. Un plan d'écoulement plus profond existe vers 2,50 mètres de profondeur.

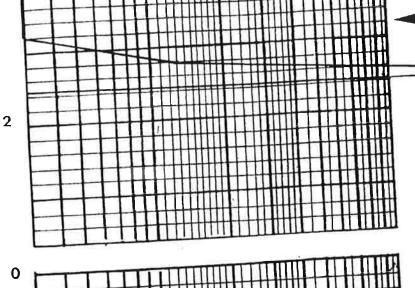
SONDAGE N° ; 2 et 2bis

Le plan de rupture principal est à 90cm de profondeur en P3 situé à 9,30m du rebord du talus, entre 1,20m et 1,40m en P2 - P2 bis et P5 à 2,70m du rebord et aux environs de 1,50m à 1,60m sous le rebord du talus.

OBSERVATIONS

Argile de

recouvrement

Plan de glissement

Argile à lignite

Refus sur banc calcaire
