# COMMUNIQUÉ DE PRESSE

SNCF  
COMMUNIQUÉ N°46 – SAINT DENIS, LE 26 SEPTEMBRE 2013

## SNCF ET RFF APPORTENT DES PRECISIONS TECHNIQUES

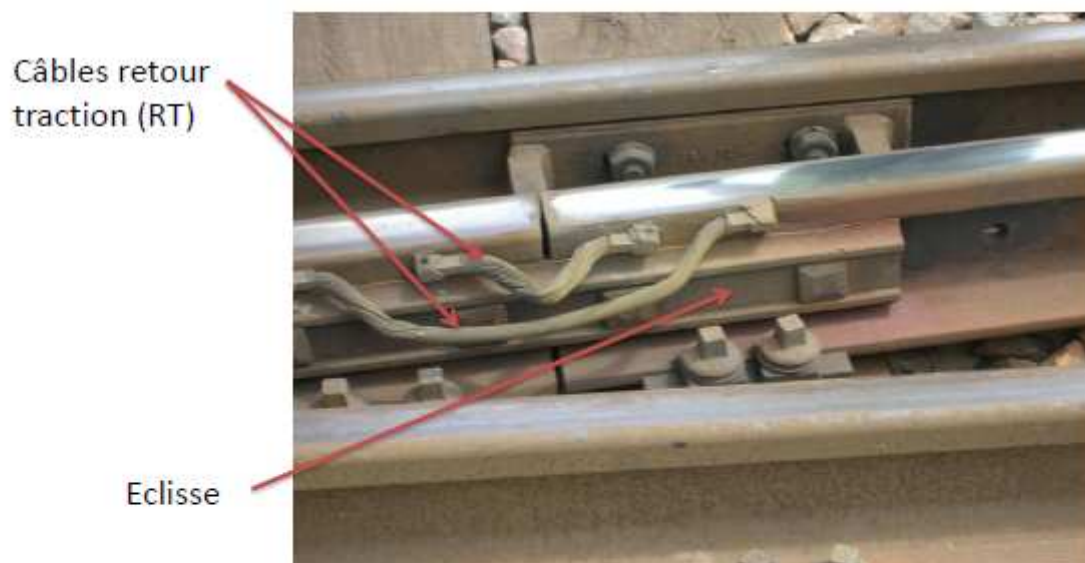
Extrait du rapport du 4 avril 2013

32,150	32,165	V11	U2	Serrage conso à prévoir	/ R.N.S
		0	U2	TJD 8/9 RT cassé cœur 11301	/ S.E.
		V10	U2	TB et feraille à ramasser	/ A faire
		V1301	U2	rail à ramasser	/ A faire

L'inscription « TJD 8/9 RT cassé cœur 11301 » signifie bien qu'il s'agit de l'aiguillage sur lequel a eu lieu le déraillement du 12 juillet 2013. « RT cassé » signifie Retour Traction Cassé. Il s'agit d'un câble électrique fixé sur le cœur de l'aiguille qui est cassé.

Cela n'a pas de lien avec la robustesse de l'aiguillage et le déraillement survenu. L'inscription « S.E. » signifie Service Electrique, c'est-à-dire l'équipe en charge d'intervenir pour réparation.

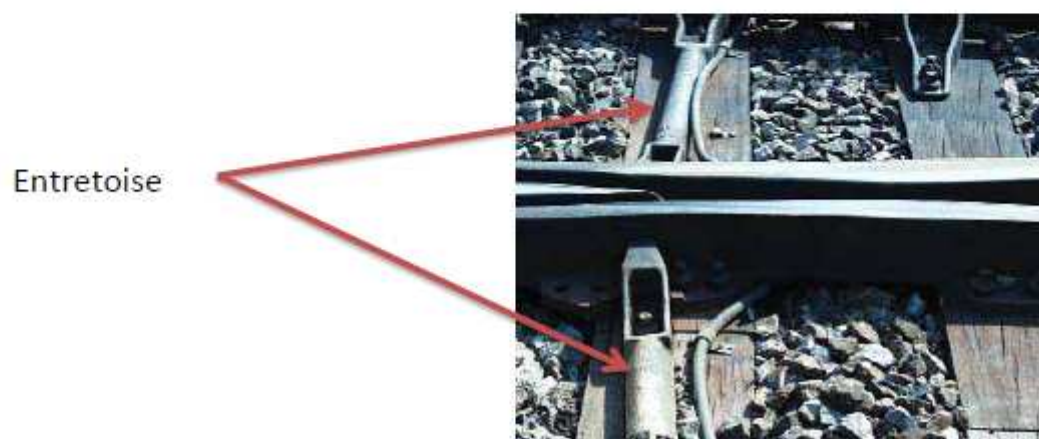
Extrait du rapport du 21 février 2013

U9	Km 31,050	TJD 6/7 8/9	attaches indirectes des rails
			+ manque 1 Boulon sur 'entretoise' + l.R. 95 cause. <i>Intervention</i>
			av. S12
S	Km 31,020	caend 8300R	double flange, griffe de levée
			Aussi dans DEFLECTEUR

Le rapport indique qu'un **boulon manque sur une « entretoise », pas sur une éclisse, pièce mise en cause dans l'accident.**

Une entretoise est une pièce métallique qui relie deux rails parallèles. Une éclisse relie deux rails bout à bout.

Par ailleurs ce rapport précise **une intervention de « serrage/conso en S12 »**. Cette annotation ajoutée dans une autre écriture témoigne d'une **intervention pour consolider et serrer les boulons en semaine n°12, c'est-à-dire la semaine du 18 mars au 22 mars 2013.**
