Ecocomplexe
alluvialOpération
de grande
envergure

Les anciens bras du Rhin : exemple du Breitsandgiessen à Rhinau

Objectif : Restaurer, reconnecter et remettre en eau le réseau des anciens chenaux et dépressions de la plaine alluviale historique du Rhin.

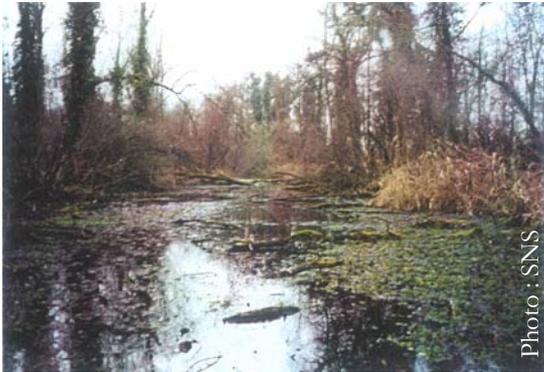
Chenal envasé avec nombreux embâcles

- **la restauration du bras** par curages ponctuels, et le dégagement végétal : certains arbres, sélectionnés, ont été abattus, quelques embâcles et souches supprimés.

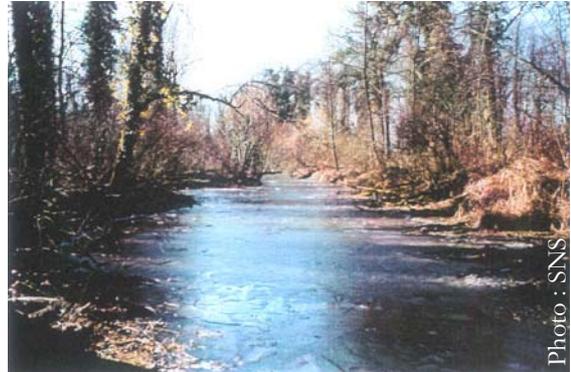
Chenal après désenvasement et gestion sélective des embâcles

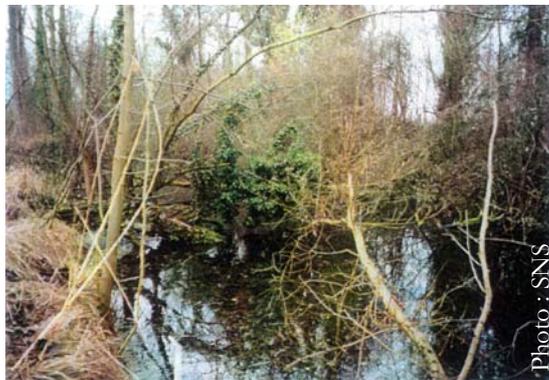
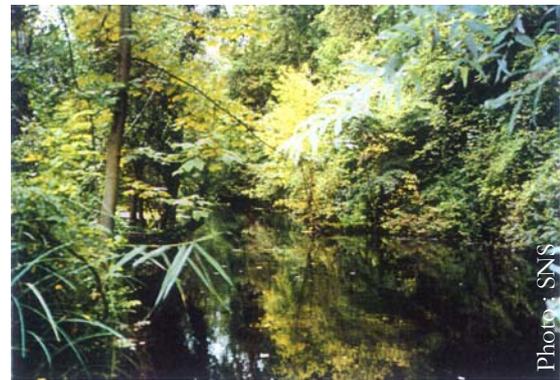
Végétation avant et après intervention modérée

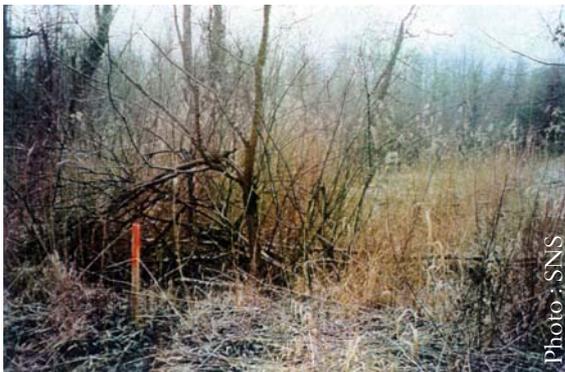
Site avant travaux

- **le remodelage du lit et des berges** dans le respect de son profil naturel en vue de favoriser l'entretien naturel des fonds et permettre la libre circulation de l'eau et de la faune. Le tracé choisi utilise au mieux les dépressions existantes, ainsi que le lit du bras existant, en les reliant entre eux.

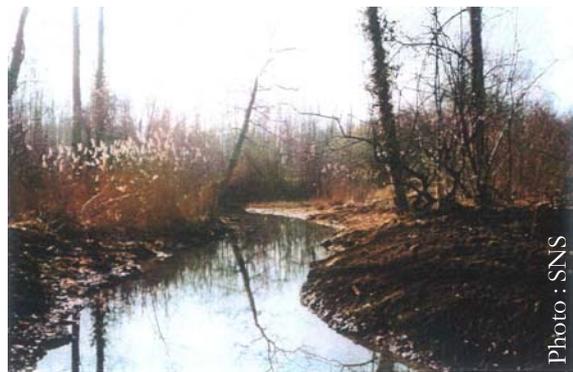
Site après réouverture du chenal

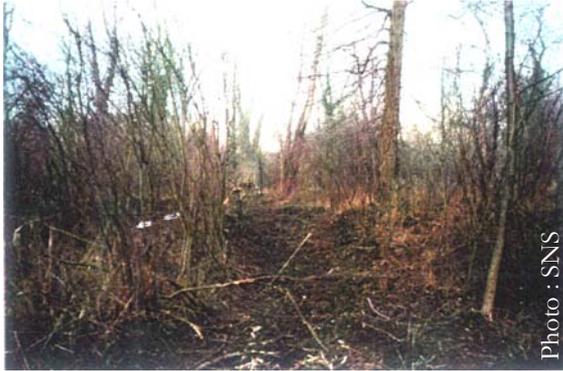
Site avant travaux

Cette renaturation a nécessité des curages ponctuels et des passages sous plusieurs chemins (mise en place d'ouvrages busés), ainsi que la traversée de la digue des hautes eaux. Le tracé présente un caractère naturel sur toute sa longueur.

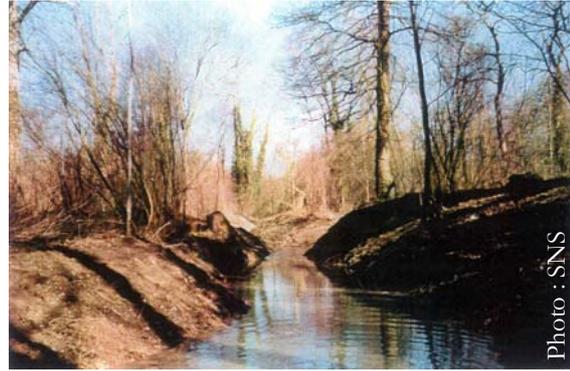
Site après réouverture du chenal

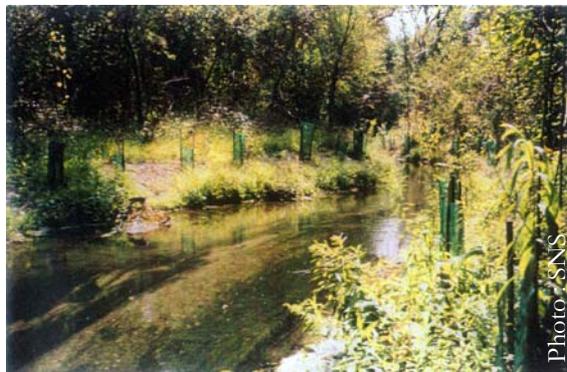
Plantations sur les berges

Les travaux sur ce bras comprenaient aussi une phase de restauration forestière, avec un débroussaillage et un tronçonnage sélectifs, afin de réduire les risques d'embâcles importants, ainsi que des plantations d'essences adaptées, avec l'objectif de stabiliser les berges, de création de zones ombragées et d'accueil de la faune.

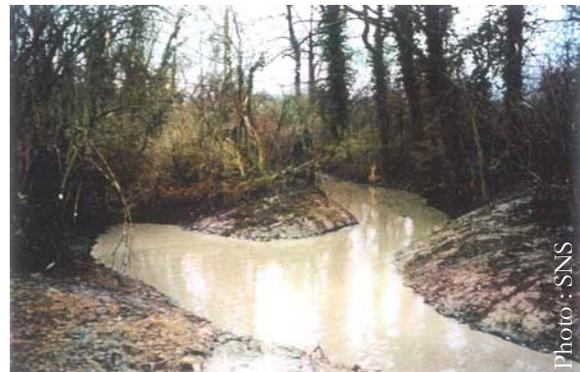
Frayère créée

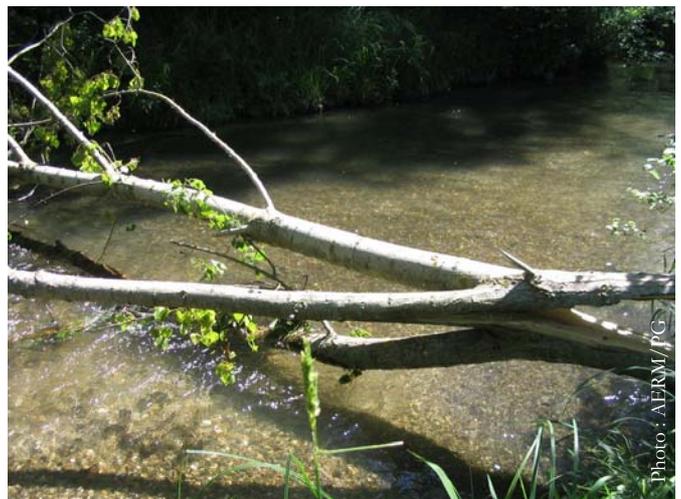
Breitsandgiessen (juin 2006) : embâcle

élargissements latéraux qui favorisent la diversité, et de ne pas éliminer systématiquement les branchages tombés à l'eau et autres embâcles, qui fournissent abris et supports de vie pour l'ensemble de la faune aquatique.

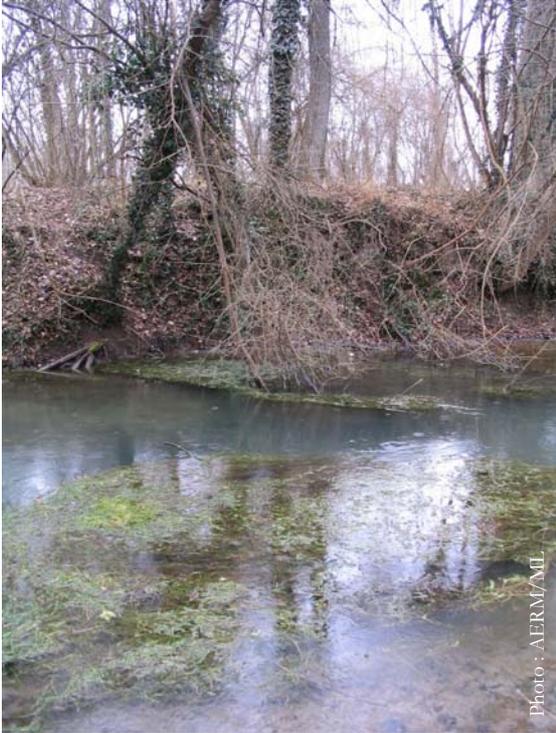
Breitsandgiessen : herbiers aquatiques (février 2006)

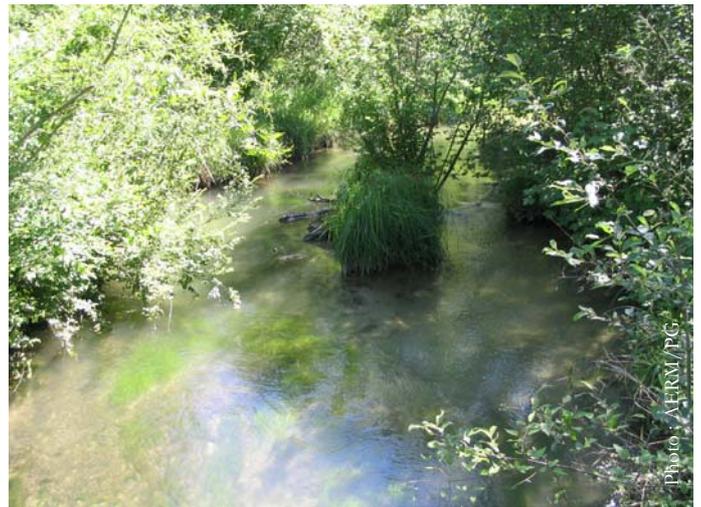
Breitsandgiessen (juin 2006) : lit mineur diversifié, herbiers aquatiques et végétation rivulaire bien développée

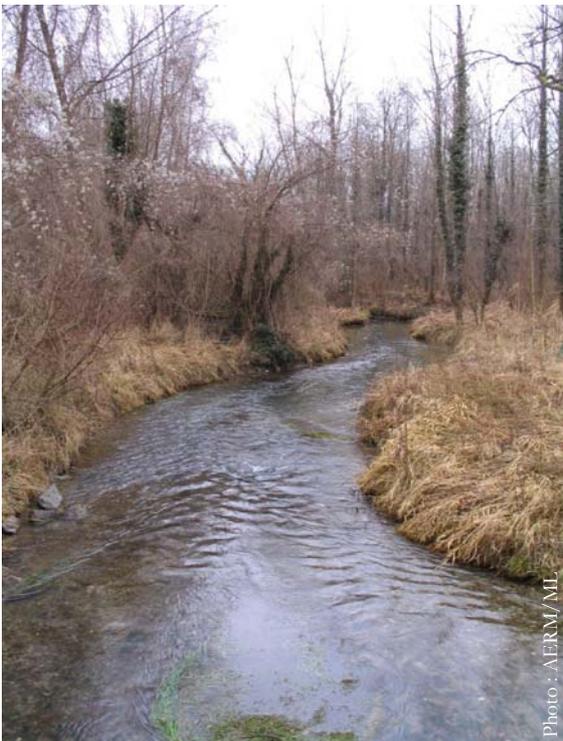
Breitsandgiessen (février 2006) : écoulements diversifiés

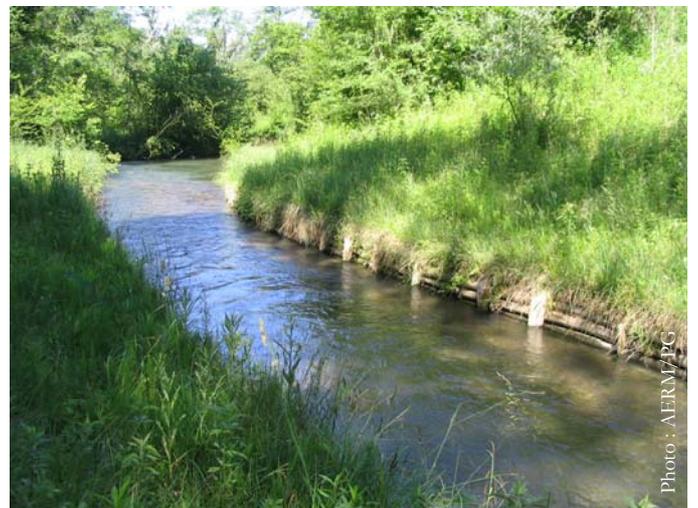
Breitsandgiessen (juin 2006) : secteur avec protection du pied de berge par tunage
