# **HÉRITAGE CULTUREL RAPPORT D'ÉVALUATION DES DOMMAGES DANS LA CIRCONSCRIPTION DE SUR (DIYARBAKIR)**

## **CONSÉQUENCE DU CONFLIT ARMÉ**

Municipalité Métropolitaine de Diyarbakir

*30 mars 2016*

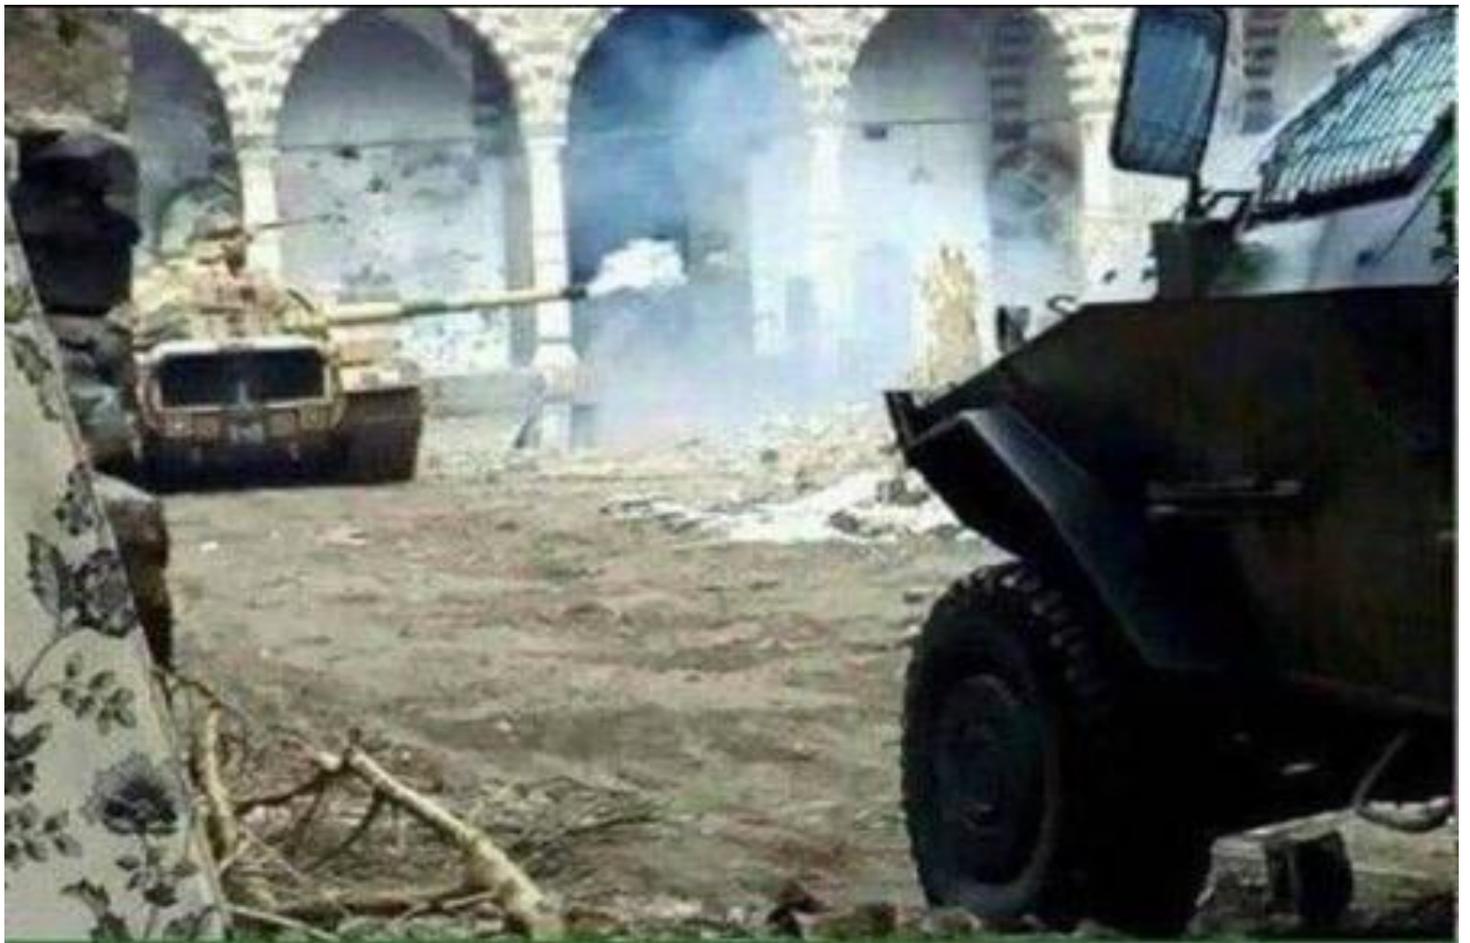
**PHOTO 1 - LA MOSQUÉE KURSUNLU**

La mosquée de Kursunlu est un patrimoine culturel intangible classé et localisé dans le quartier de Fatihpasa. Elle a été endommagée de façon irréversible sur sa façade nord ainsi que sur ses piliers porteurs intérieurs. Un début d'incendie a eu lieu dans le sanctuaire en provoquant des dégâts sur les murs, décorations et ornements. De plus, la fontaine de la mosquée qui avait été reconstruite plus tard est désormais totalement détruite (Photos 1 et 2).

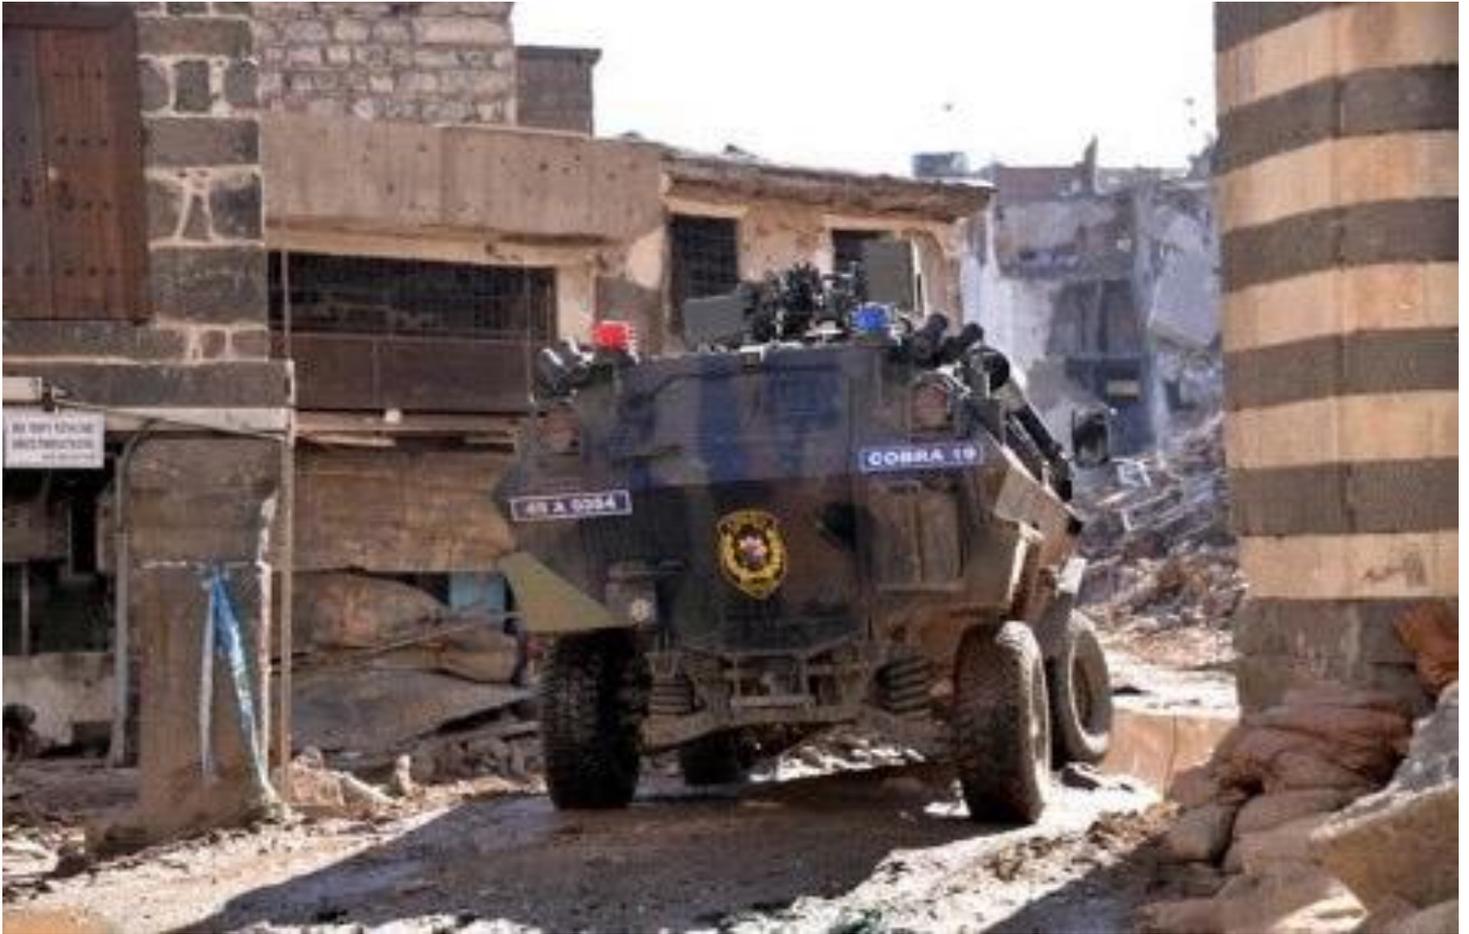
**PHOTO 3- LE MINARET SUR QUATRE PILIERS (À GAUCHE)**

La fameuse mosquée Sheikh Muhattar avec son minaret et ses 4 piliers fait partie des biens culturels endommagés lors des affrontements armés. 2 des 4 piliers porteurs du minaret ont été ciblés par des armes lourdes et les linteaux porteurs du minaret ont également été endommagés, comme les photographies le mettent en évidence (Photo 3).

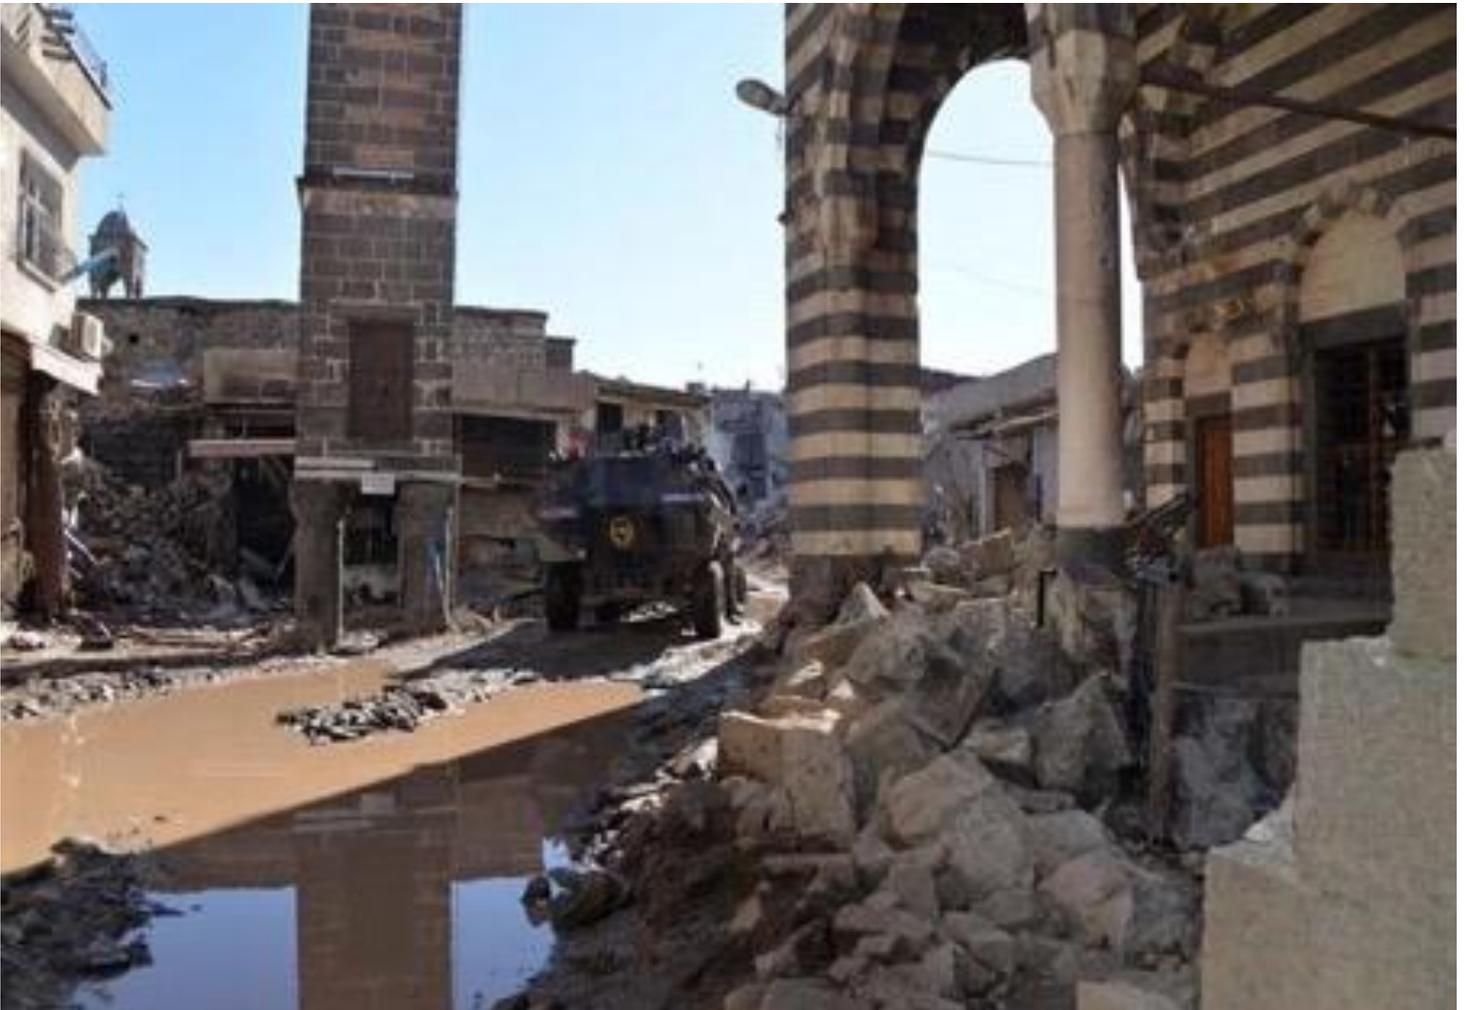
**PHOTO 4- LA RUE DU MINARET SUR 4 PILIERS**

En outre, des preuves visuelles montrent également que les murs de la mosquée ont été partiellement détruits pour faciliter l'entrée de véhicules blindés dans la rue (Photo 4).

Pour le même motif, les magasins classés historiques situés dans la rue Yeni Kapi ont été détruits. Ils jouxtent la plus grande église arménienne du Moyen-Orient, Saint Giragos, et l'Église chaldéenne voisine. Le tissu historique de la rue a également été détruit (Photo 4).

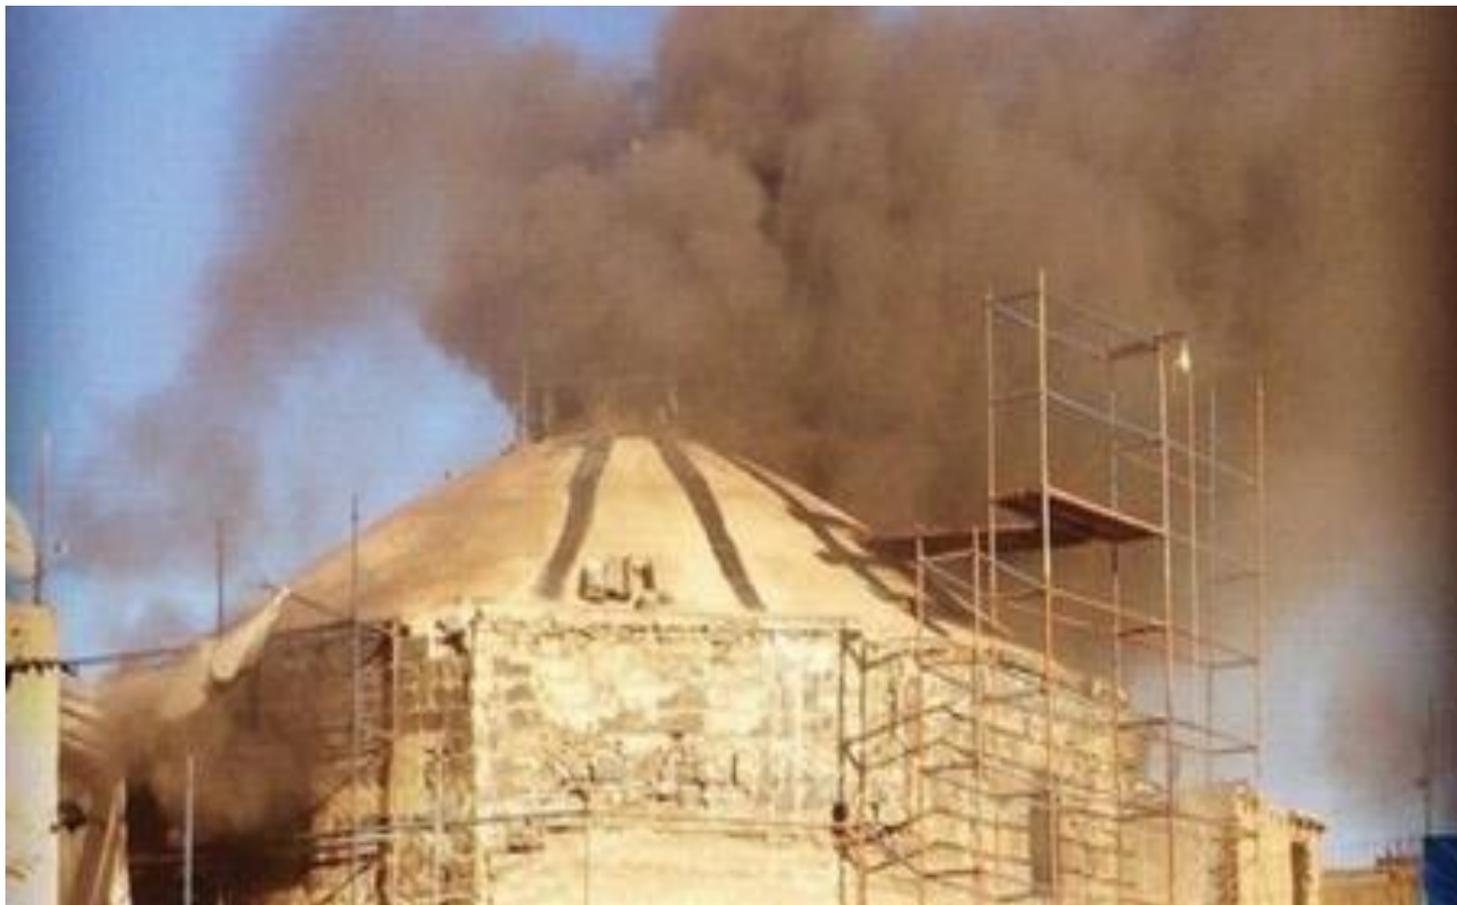
**PHOTO 5- LE HAMAM PACHA CLASSÉ HISTORIQUE**

À Suriçi, le Hammam *Pasha* - l'un des 7 bains publics encore existant de nos jours - a été le premier édifice endommagé dès le début des affrontements armés. Des photographies publiées par la suite ont démontré que la partie froide du hammam a été totalement détruite à cause d'un incendie provoqué par une explosion (Photo 5).

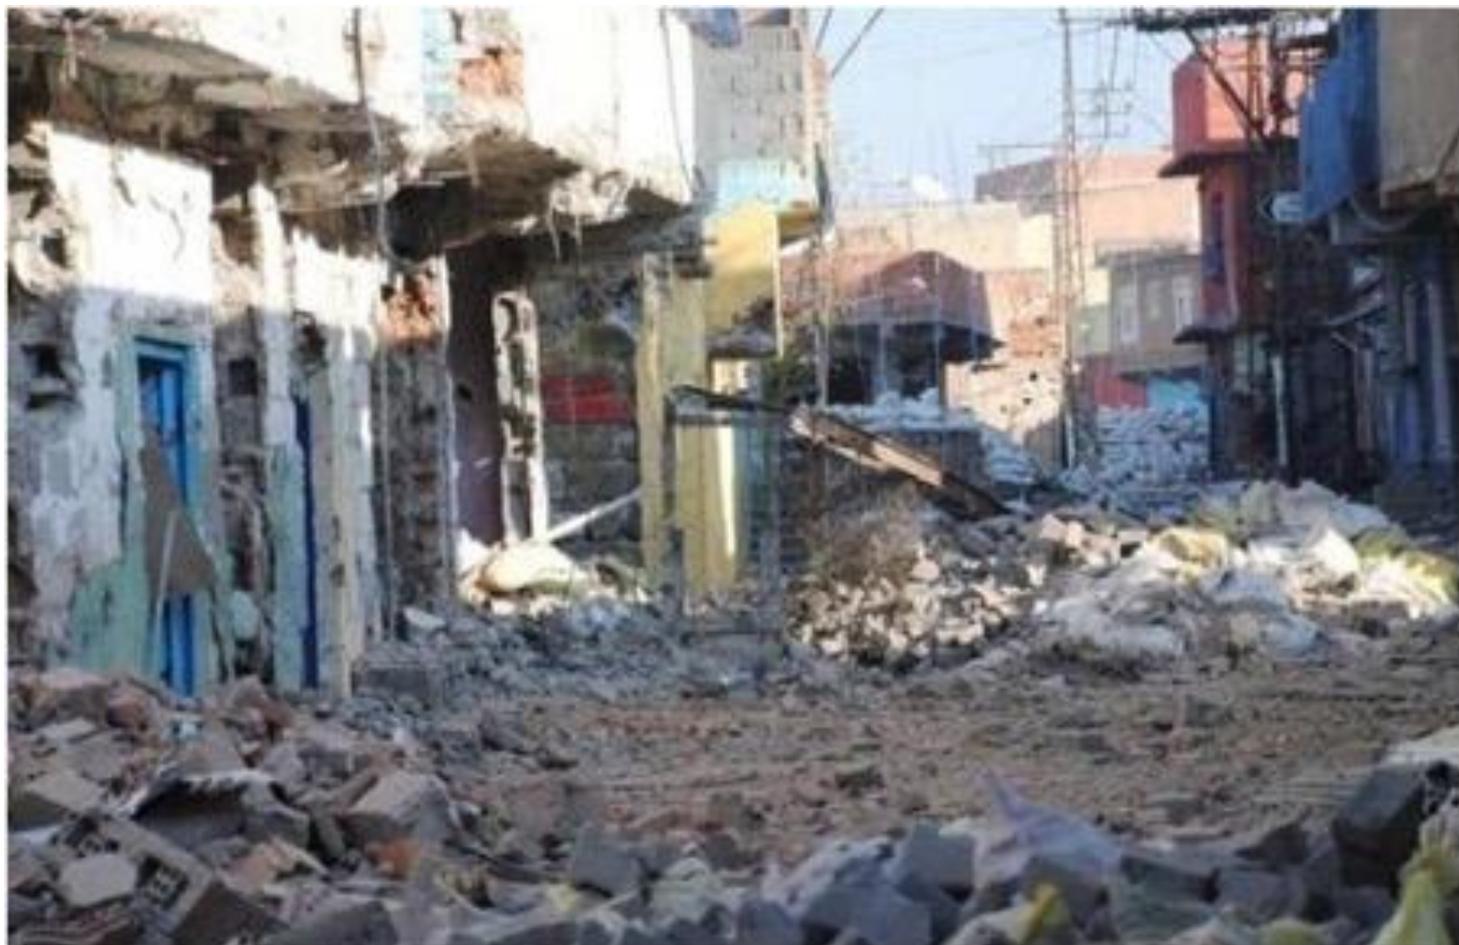
**PHOTO 6- LE QUARTIER DE HASIRLI - RUE YIKIKKAYA**

En outre, il a également été constaté qu'une autre série d'architectures civiles exemplaires a été partiellement ou totalement détruite. Du fait des dévastations, la zone classée comme "*Site archéologique urbain*" a perdu son unique rue avec sa structure et procédé visible de fabrication de telle sorte que sa restauration s'avère impossible (Photo 6).

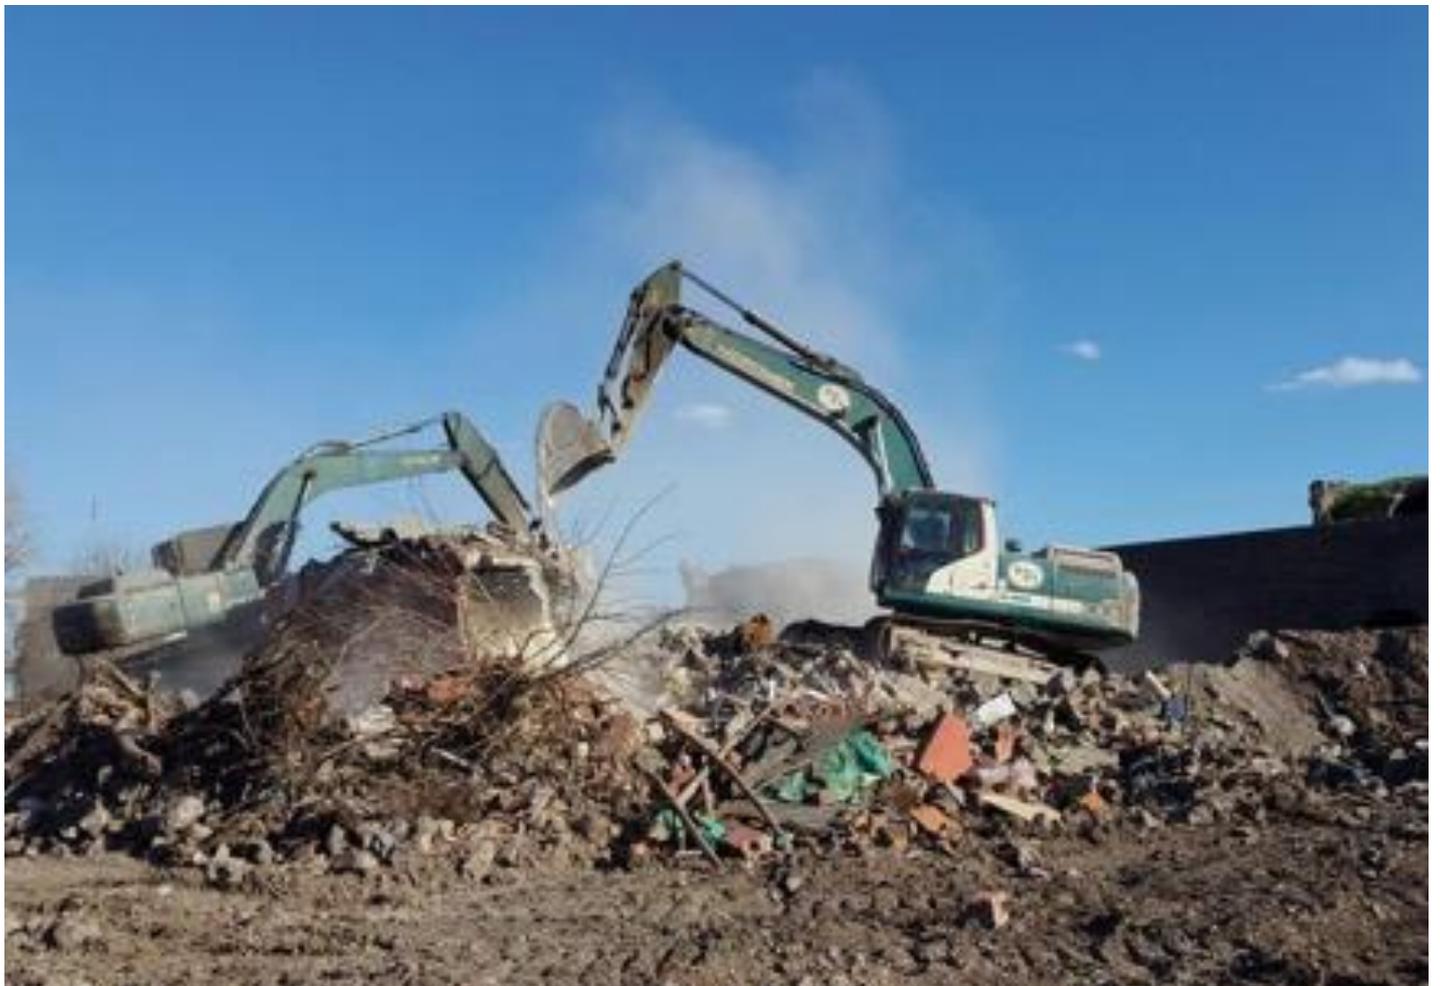
**PHOTO 8- DESTRUCTION À SUR**

L'absence de diagnostic et de rapport relatifs aux démolitions durant les affrontements armés et l'enlèvement continue des gravats sur le site archéologique urbain démontre l'étendue des dégâts et leur caractère irréversible (Photos 8-9).

Afin de ne pas perdre les éléments architecturaux et les matériaux issus des démolitions, un examen sur le terrain doit être effectué. Celui-ci devra être suivi par d'autres travaux, afin de préserver des matériaux de construction uniques sur leur emplacement d'origine.

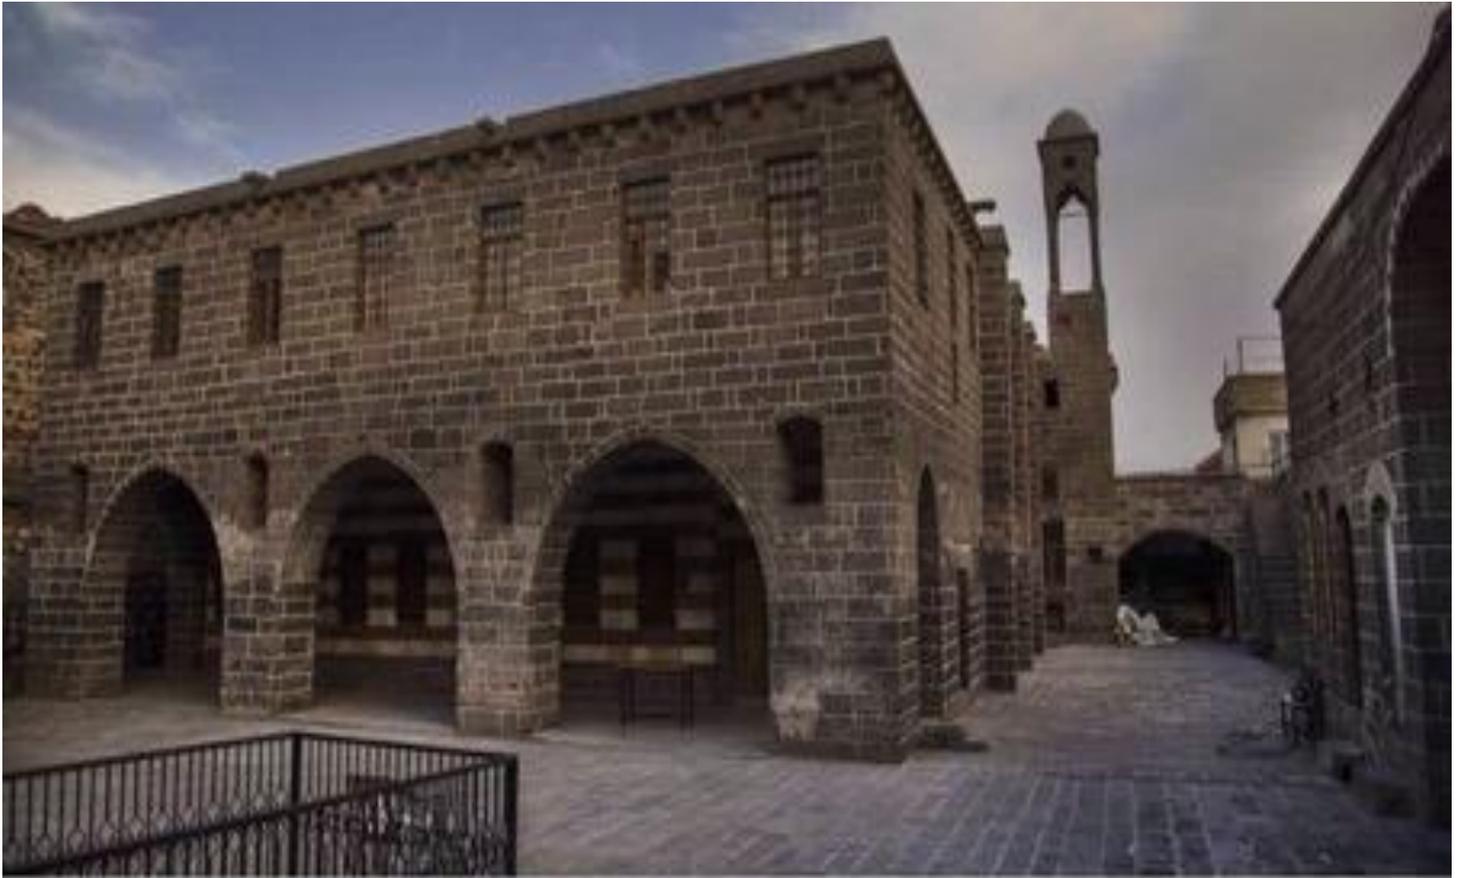
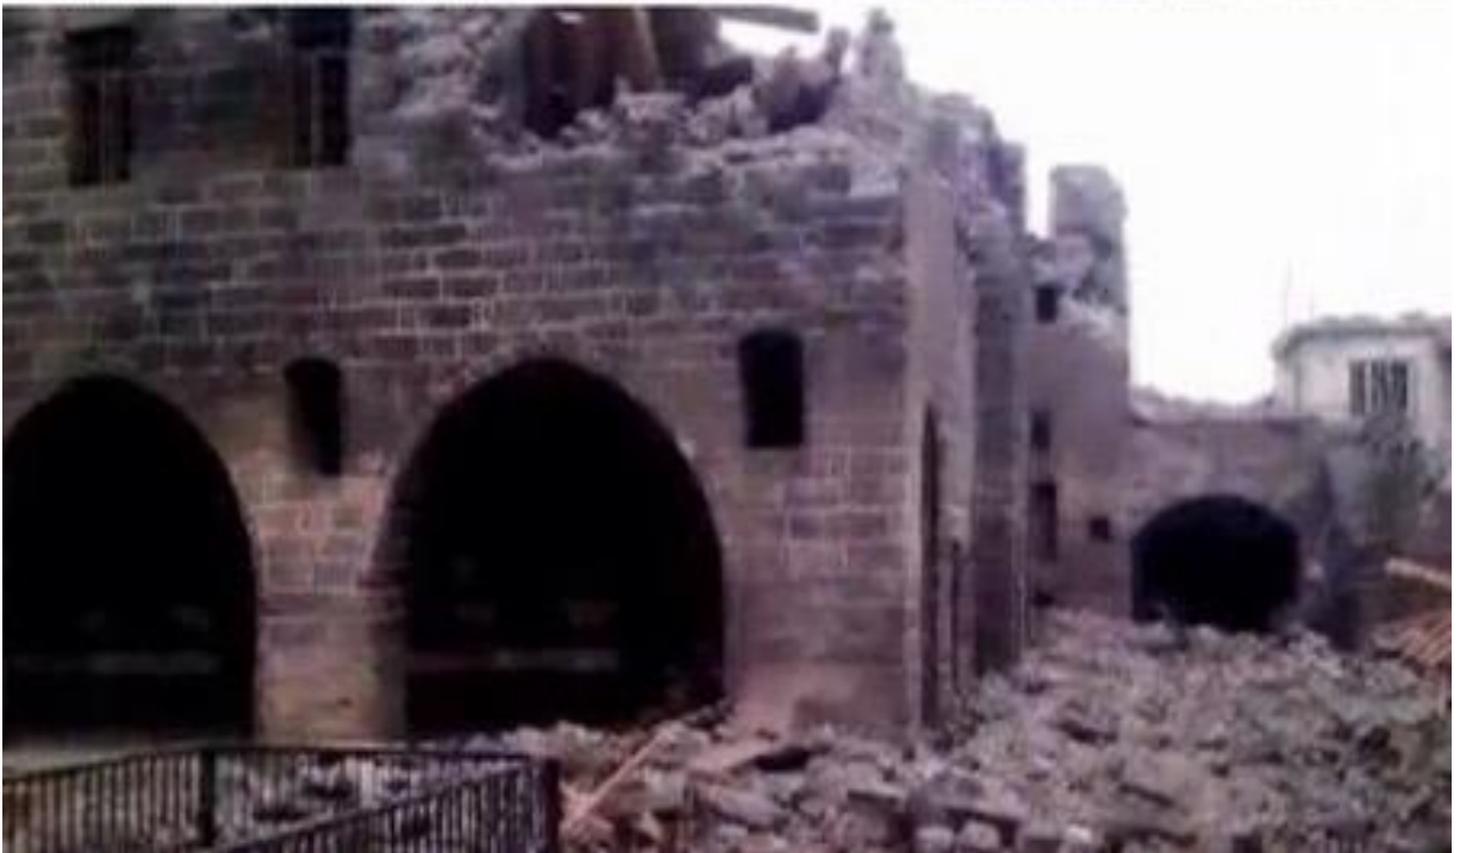
PHOTO 11- ÉGLISE CATHOLIQUE ARMÉNIENNE - AVANT/APRÈS

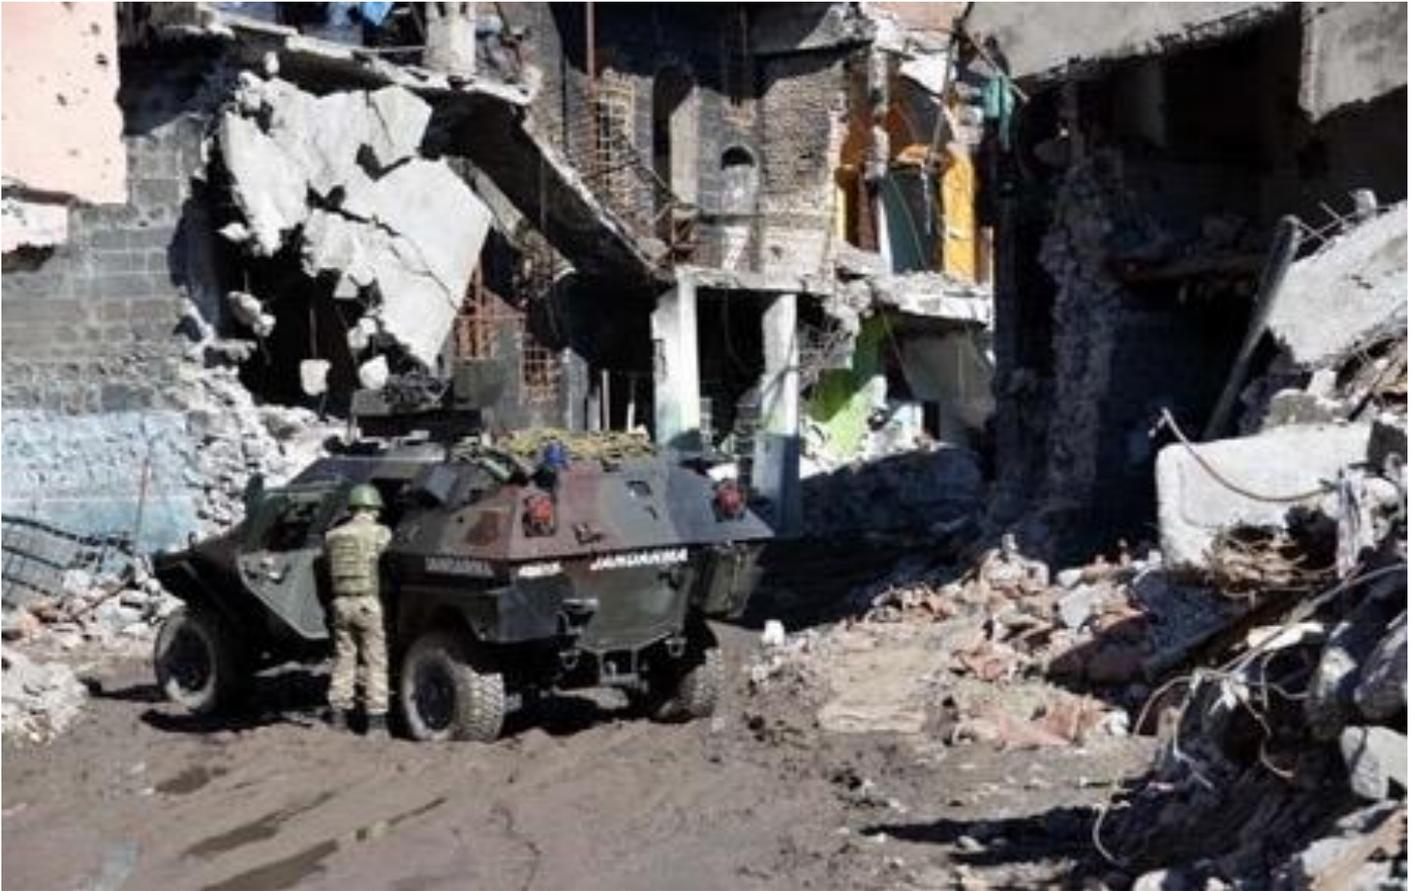
**PHOTO 12- DÉVASTATION DE LA STRUCTURE DES RUES**

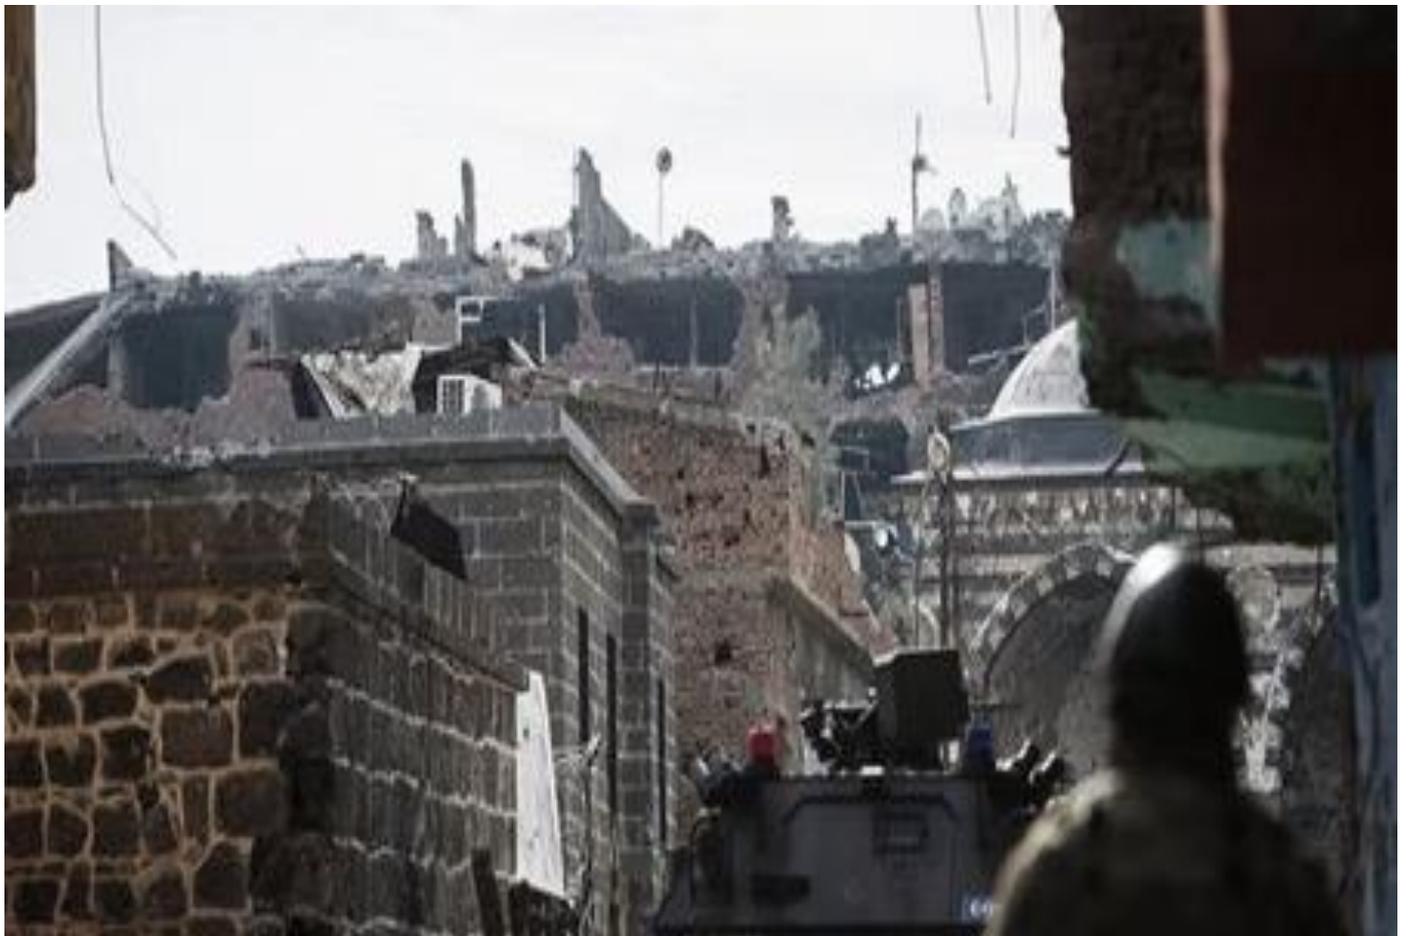
**PHOTO 13- DÉVASTATION DE CONSTRUCTIONS HISTORIQUES**

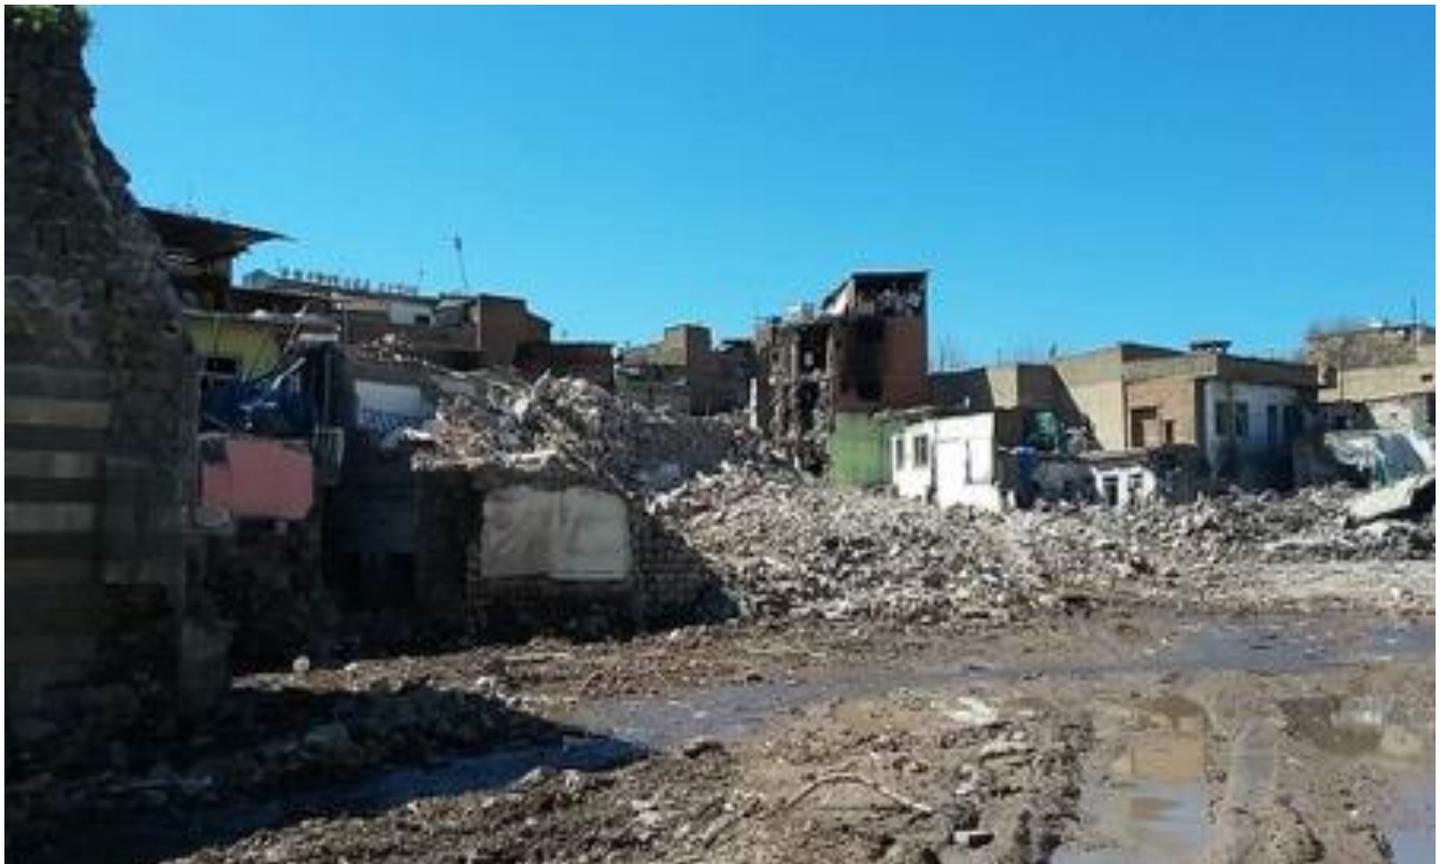
**PHOTO 15- DÉVASTATION DE BÂTIMENTS HISTORIQUES**

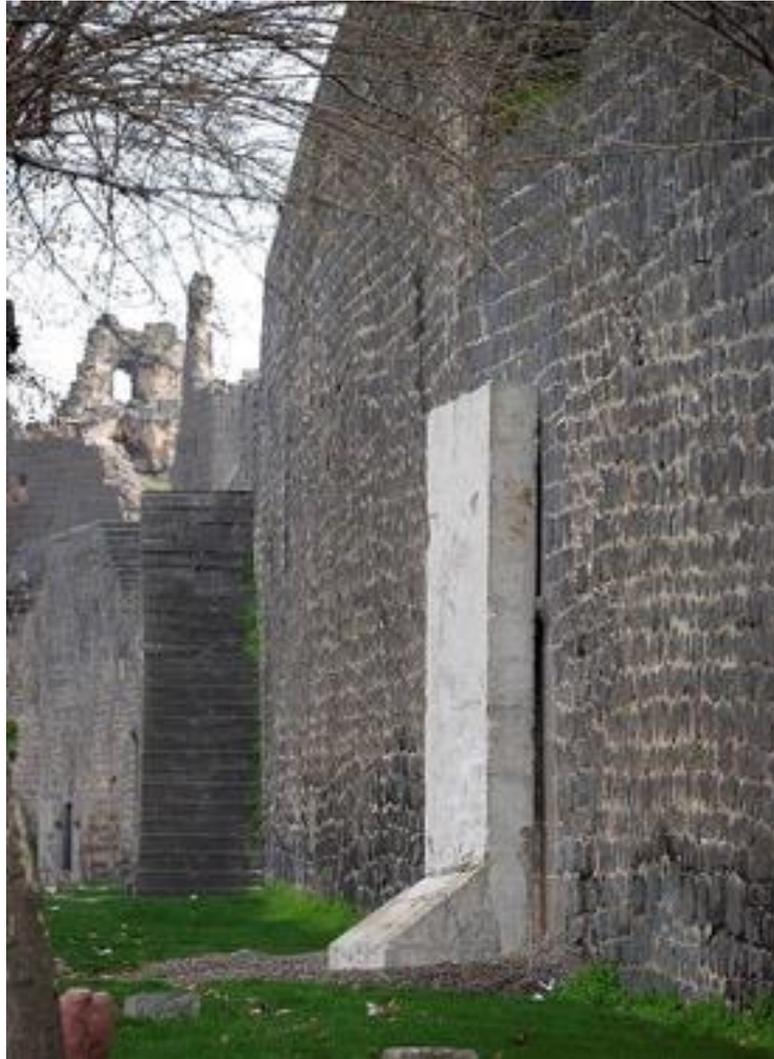
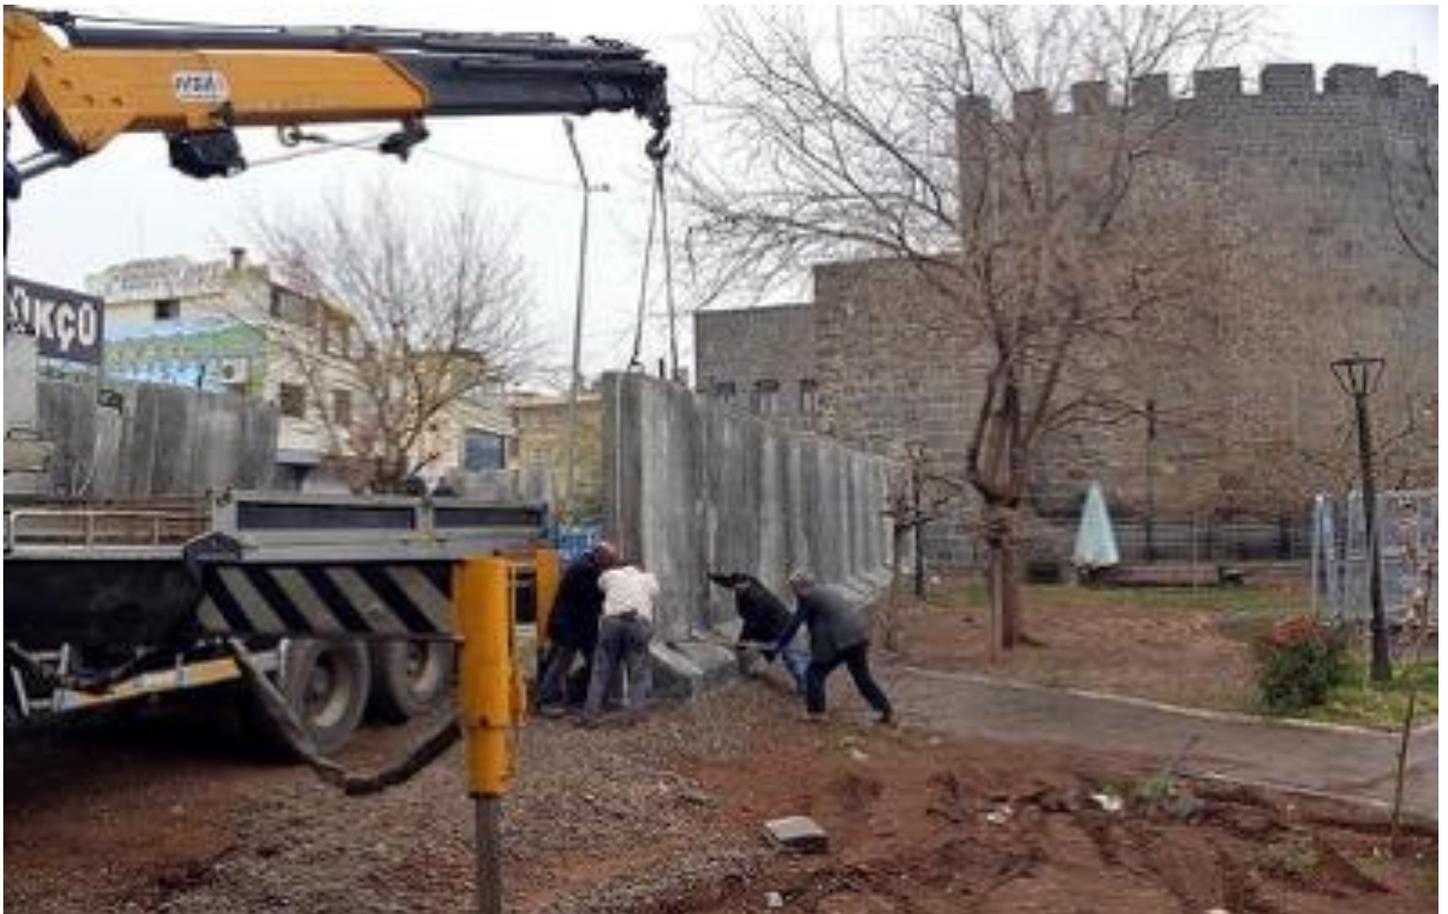
**PHOTO 16- RENFORT DE BÉTON PLACÉ PAR LES FORCES DE SÉCURITÉ  
SUR LA FORTERESSE DE DIYARBAKIR**

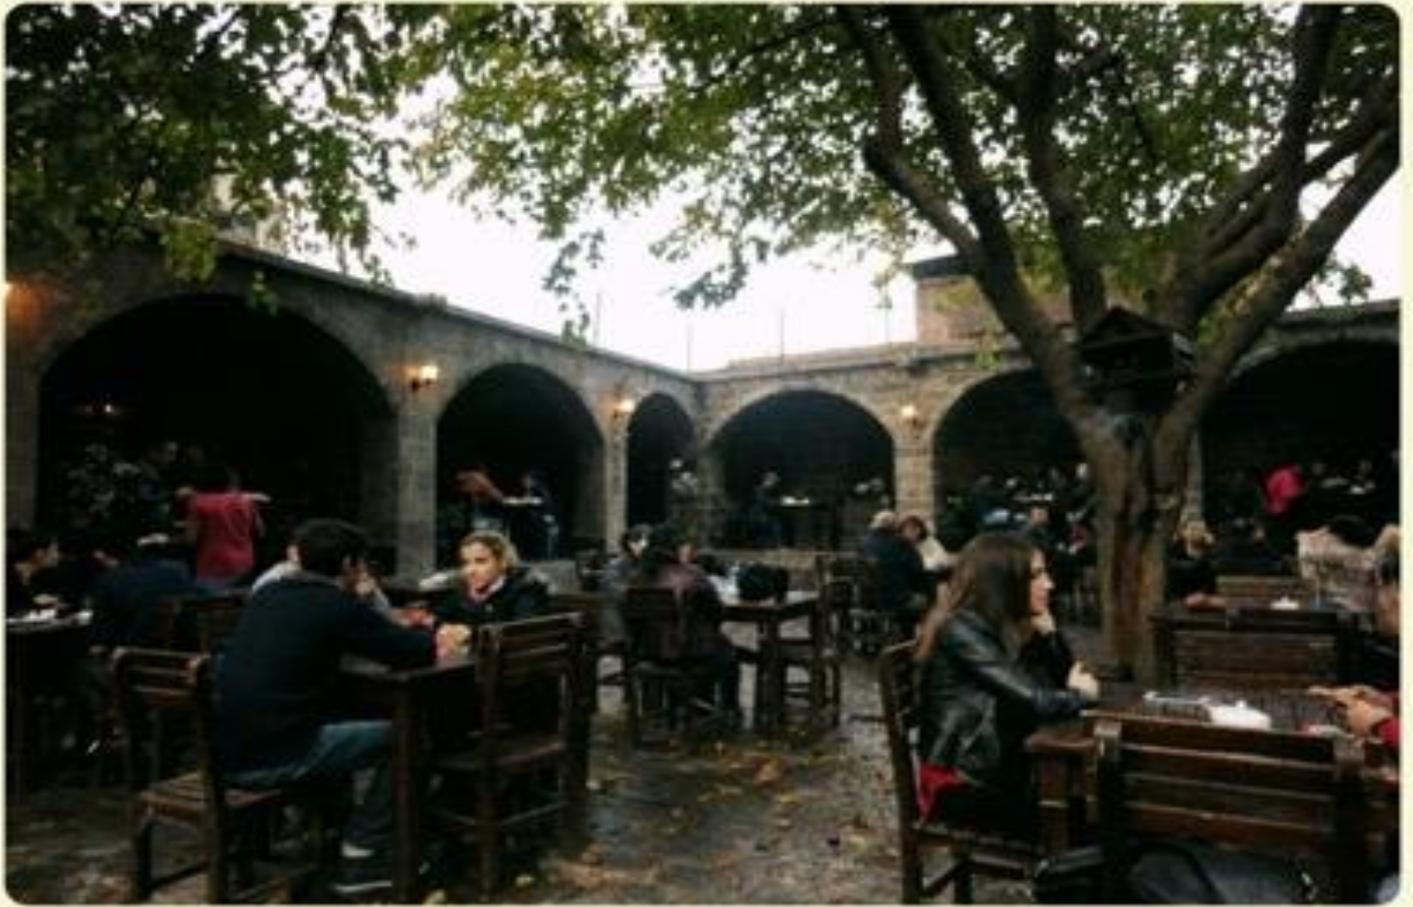
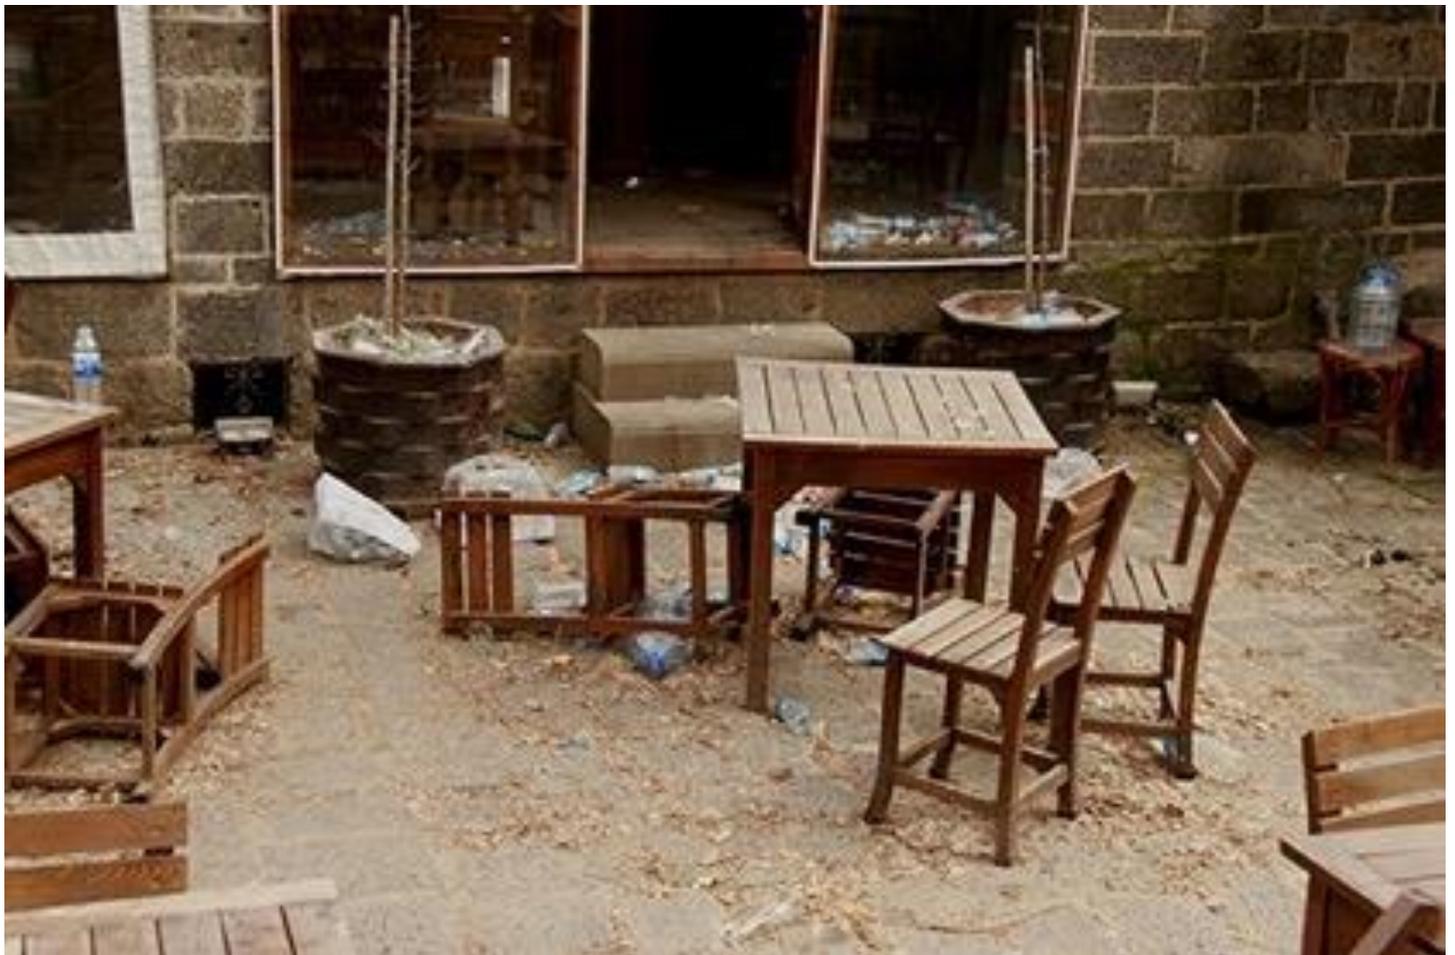
PHOTO 18 - AUBERGE DE SULUKLU, AVANT/APRÈS
