PAROLE D'EXPERT

BAVARIA CRUISER 45

L'appel du large

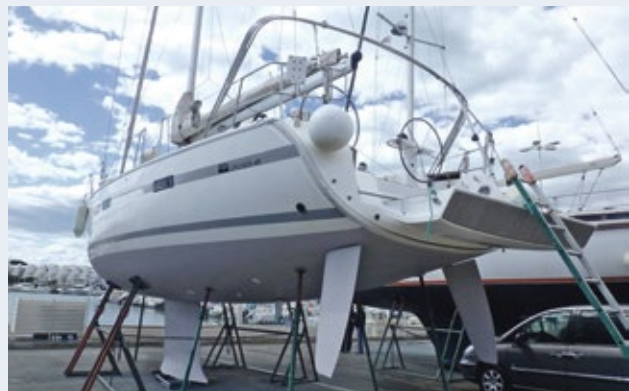
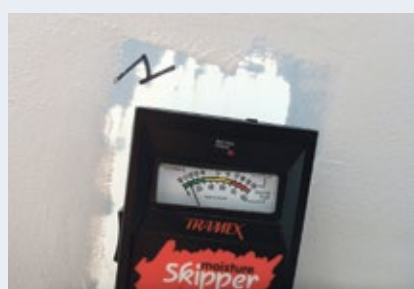
Dès sa sortie de l'eau, le testeur d'humidité affiche une valeur très satisfaisante ce qui est de bon augure. Et en effet, selon le rapport : « Après 3 jours au sec, nous avons effectué les relevés du taux d'humidité des œuvres vives avec l'appareil de type Tramex Skipper. Les relevés sont corrects. Les œuvres vives présentent un pourcentage d'humidité très correct après 3 jours de séchage. Ce contrôle a également été fait en double avec l'appareil de type Sovereign. Les résultats sont identiques. En conclusion, les œuvres vives sont saines. »

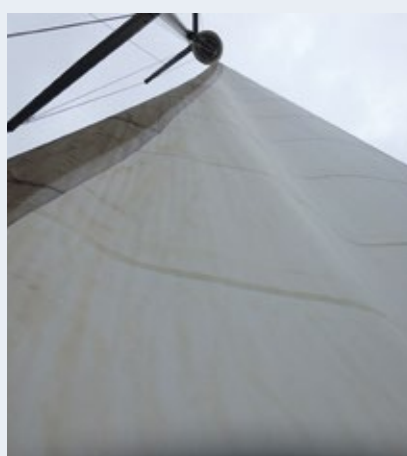
Le génois est à réviser, quelques traces d'usure ayant apparues à l'endroit où frotte le radôme. « L'installation d'un arceau de protection serait une bonne chose, conseille notre expert, qui pourra prolonger la durée de vie du génois ». A noter la présence d'un code 0 quasi neuf.

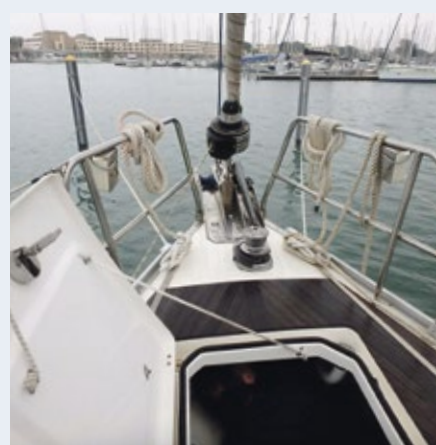
L'ensemble guindeau, enrouleur, baille à mouillage et balcon avant est en très bon état, même si l'expert note une « légère infiltration dans la baille à mouillage par le boulon de fixation du davier ». Un peu de silicone devrait y remédier.

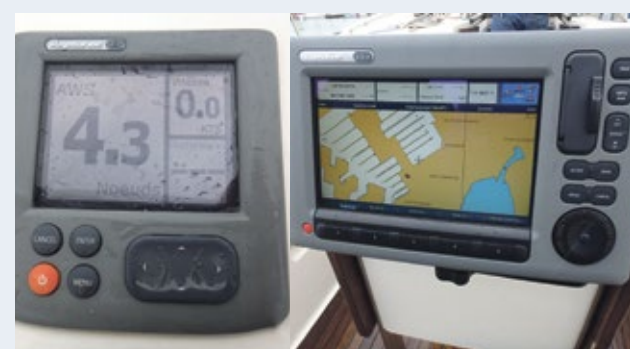
L'électronique externe est constituée d'un ST70 et d'un grand écran multifonction C90W en parfait état de marche. Un pilote automatique est relié à l'ensemble.

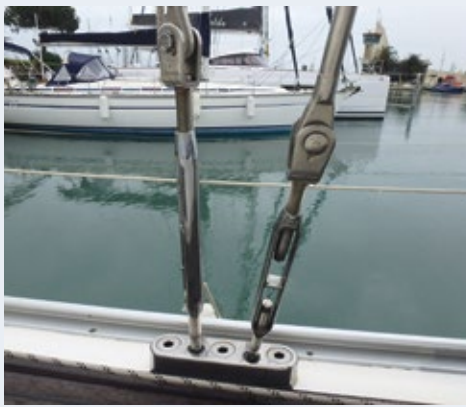
Les ridoirs, cadènes, et haubans sont en bon état, exempts des traces brunes habituelles.

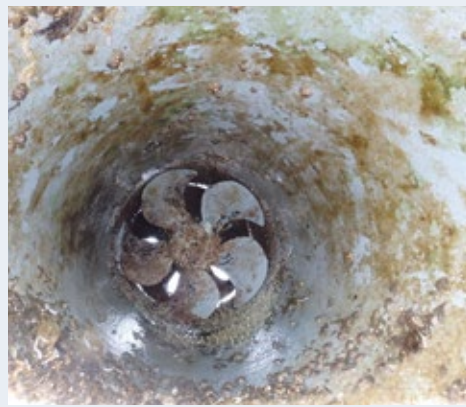
Le propulseur d'étrave, un Side Power, est un modèle en tunnel.

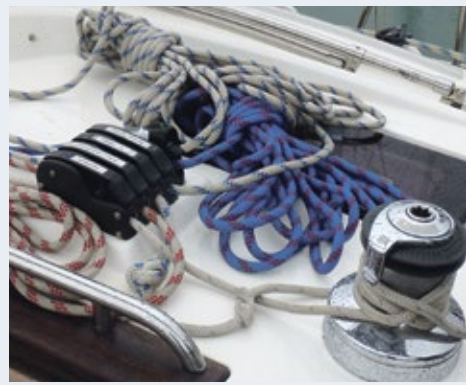
Piano Spinlock, winches self-tailing Lewmar et manœuvres courantes sont en très bon état, tout comme les hublots en plexyglas.

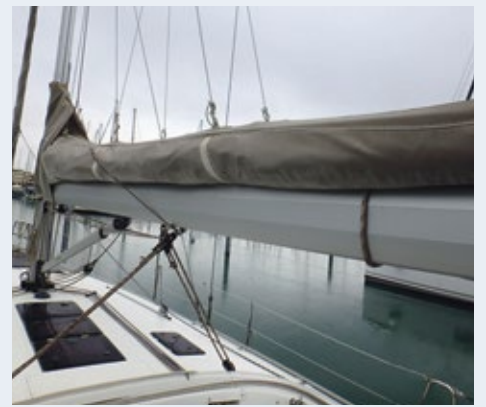
Le lazy bag est impeccable. On note la présence d'un hale-bas rigide Selden.

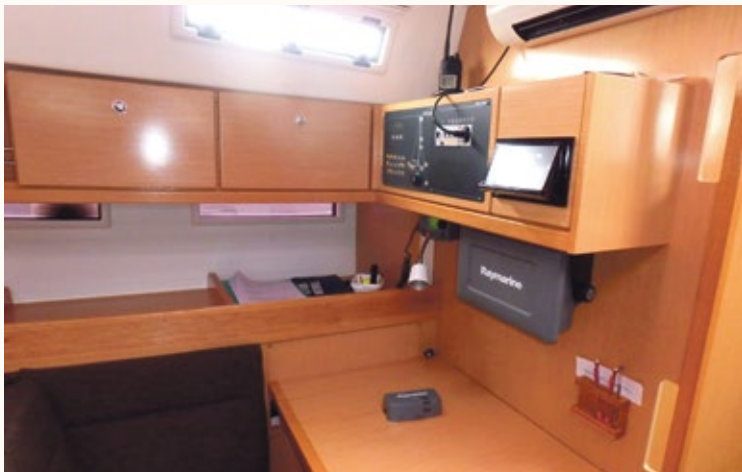
La table à carte est, une fois n'est pas coutume, dos à la marche du bateau. Autre originalité citée plus haut, l'assise qui empiète sur le carré. Tout ceci adhère aux nouveaux standards des tables à carte qui, de nos jours, servent plus à poser un ordinateur que des cartes papiers. Écran multifonction et VHF fixe Raymarine constituent l'électronique disponible à l'intérieur, agrémenté d'un poste CD/Bluetooth à écran LCD rétractable. Que demander de plus ?

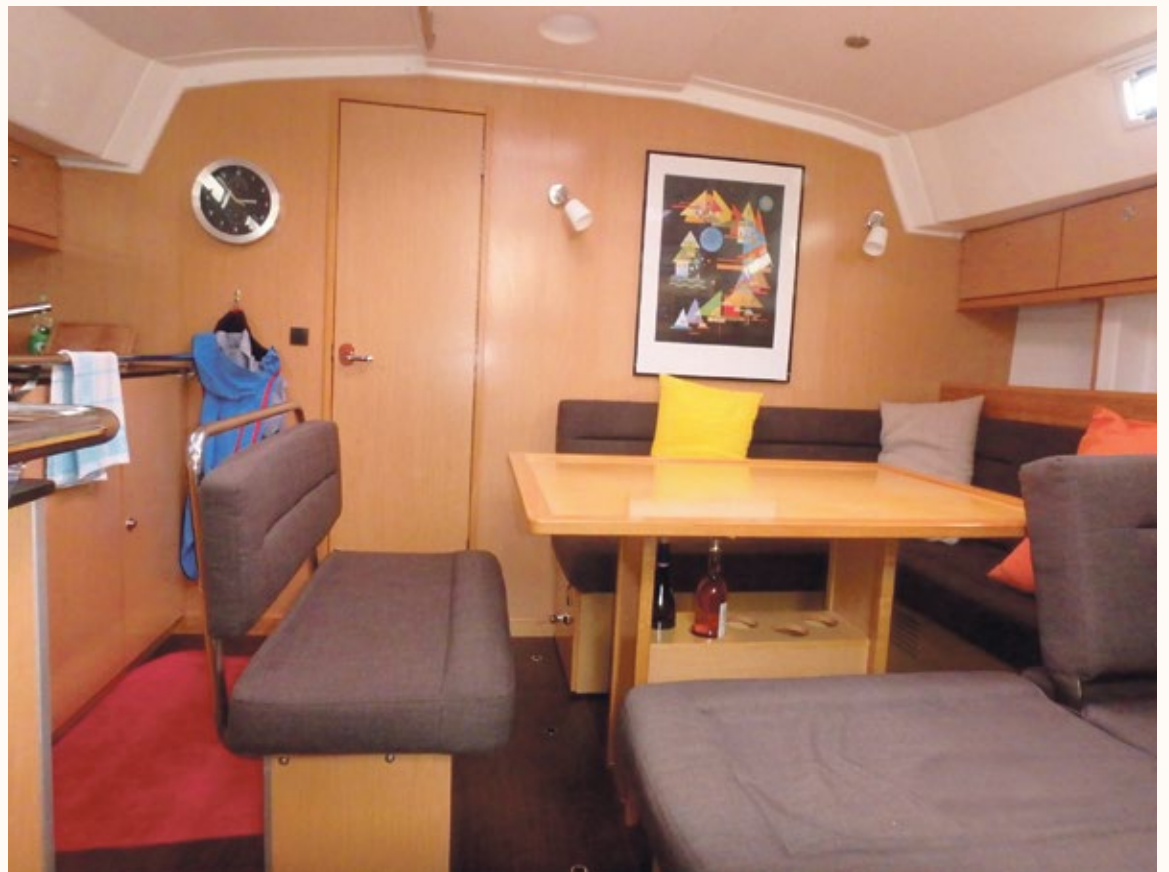
Le carré, qui porte bien son nom, permet d'accueillir six à huit personnes confortablement installées à proximité de la cuisine. A noter que l'assise de la table à carte emprunte une place au carré grâce à son dossier amovible, ce qui ne devrait pas nuire. Il est rare, sur un bateau destiné au voyage, de manger à six ou huit à l'intérieur en pleine navigation...La sellerie est en bon état.

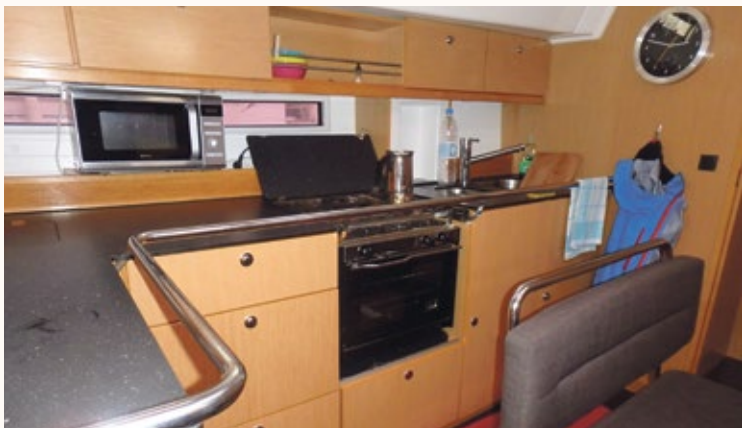
La cuisine en L est fonctionnelle et bien équipée : gazinière/four, four à micro-onde, réfrigérateur et glacière avec groupe froid, évier deux bacs et pas mal de rangements.

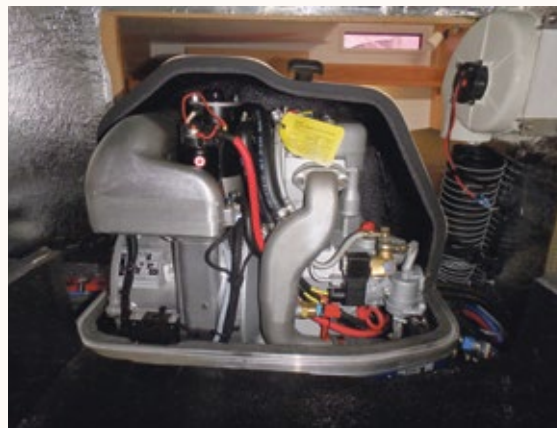
Un groupe électrogène Fisher Panda 4000S en excellent état vient parfaire un équipement déjà très fourni.

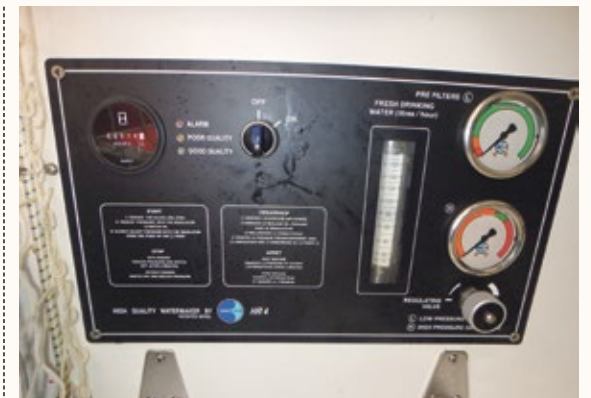
Le dessalinisateur, un Dessalator HR4 produisant 140 l/h est un modèle très répandu réputé efficace. Une preuve de plus de l'orientation voyage de ce Bavaria.

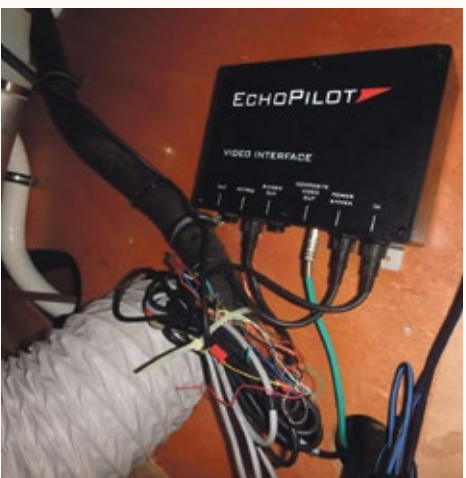
Cette box d'interface vidéo EchoPilot laisse supposer la présence d'un module ForwardScan (sondeur avant) couplé à la centrale Raymarine, un atout pour éviter les collisions avec les OFNI ou les roches mal cartographiées.

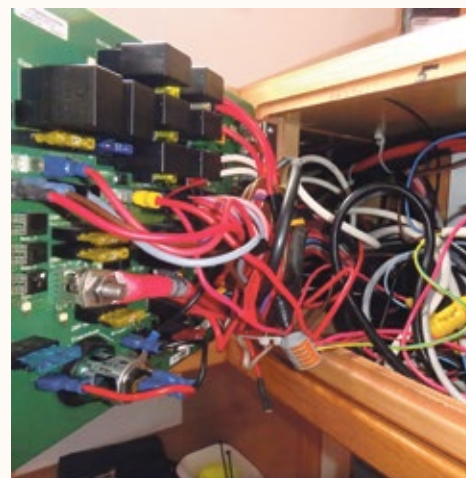
On voit ici en bas une cosse rouge non connectée ainsi qu'une connexion positive non isolée un peu plus haut, symptomatique de quelques branchements bidouille. Notre expert préconisera donc « l'isolation des fils à l'arrière du tableau électrique de la table à carte ».

L'intérieur est à l'image du reste du bateau : bien entretenu, sobre et propre. Les aménagements confirment la tendance voyage du bateau et laissent la part belle à une grande cabine avant propriétaire dotée d'une multitude de rangements, et deux cabines arrière, chacune étant pourvue de son propre cabinet de toilette avec WC privatif. L'ensemble est correctement éclairé de hublots, le carré ayant pour sa part trois grands panneaux de pont peu avares de lumière naturelle. Structurellement le bateau paraît hyper-sain, varangues, boulons de quille et état des fonds de coque sont nickel. Un bon point pour le chantier allemand qui a été parfois décrié pour ses conditions de mise en œuvre bon marché. Seul petit point qui méritera un rafraîchissement, l'installation électrique, derrière le tableau, un peu « brouillonne ».

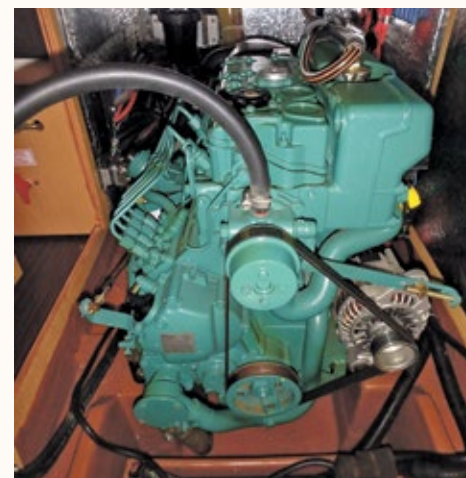
Le moteur Volvo D2-55F n'affiche que 830 heures et semble avoir été bien entretenu. Les essais effectués par M Pomarède montreront « une bonne reprise, puissance, pas de vibration ». Le résultat des analyses d'huile est très satisfaisant.
