Rapport de visite sur le Rhodon du 02 Mars 2017

Je me suis rendu sur le Rhodon cet après-midi vers 14h30, en partant de la buse d'où l'eau traitée de la station est rejetée.

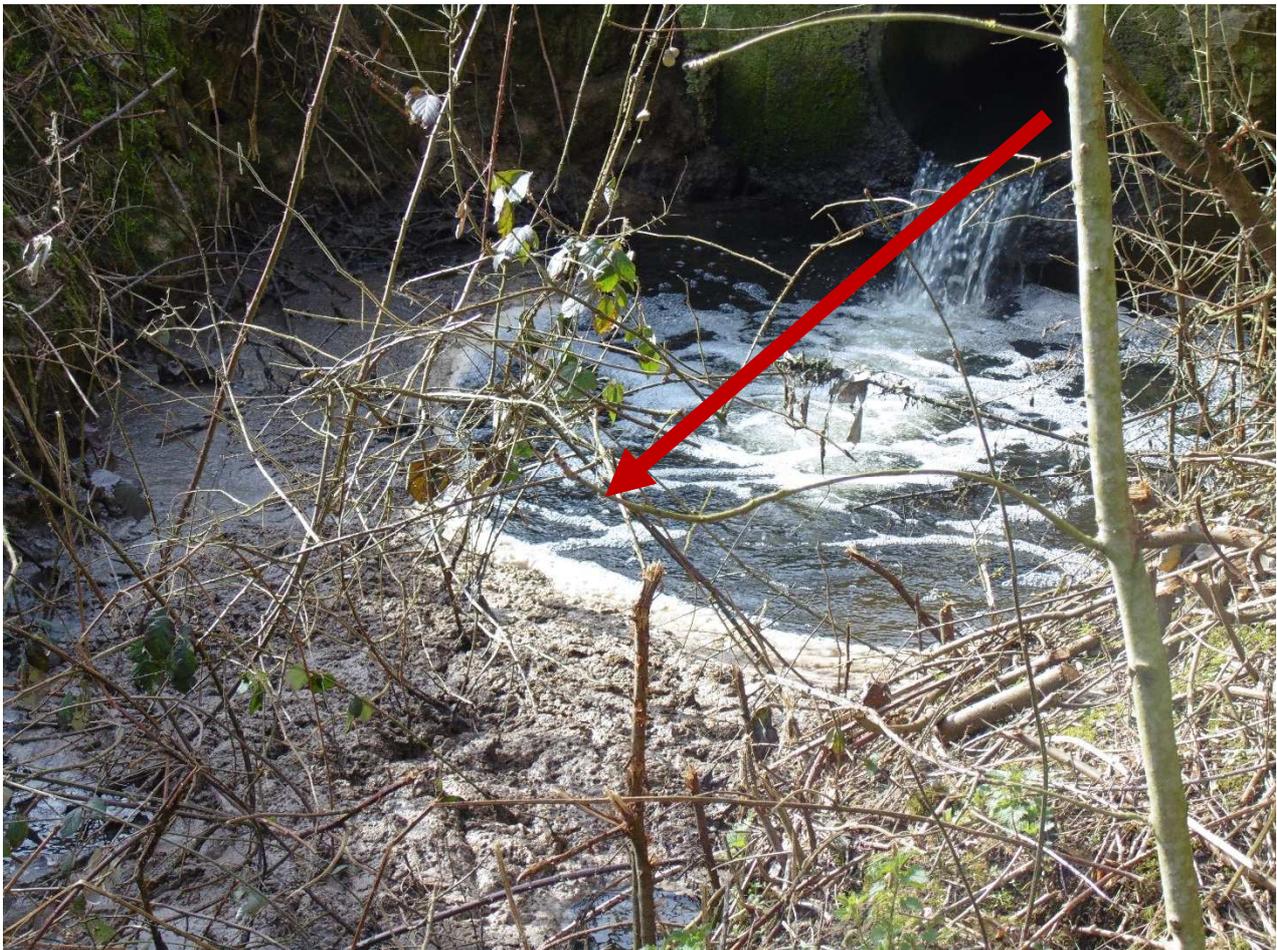
Le rejet était clair. Mais au pied de la buse, j'ai constaté des plaques de « mousses » prises dans les ronces. Cette mousse était absente lundi (voir aussi photos prises par la mairie du Mesnil mardi).

Photo 1 : sortie du rejet de la STEP

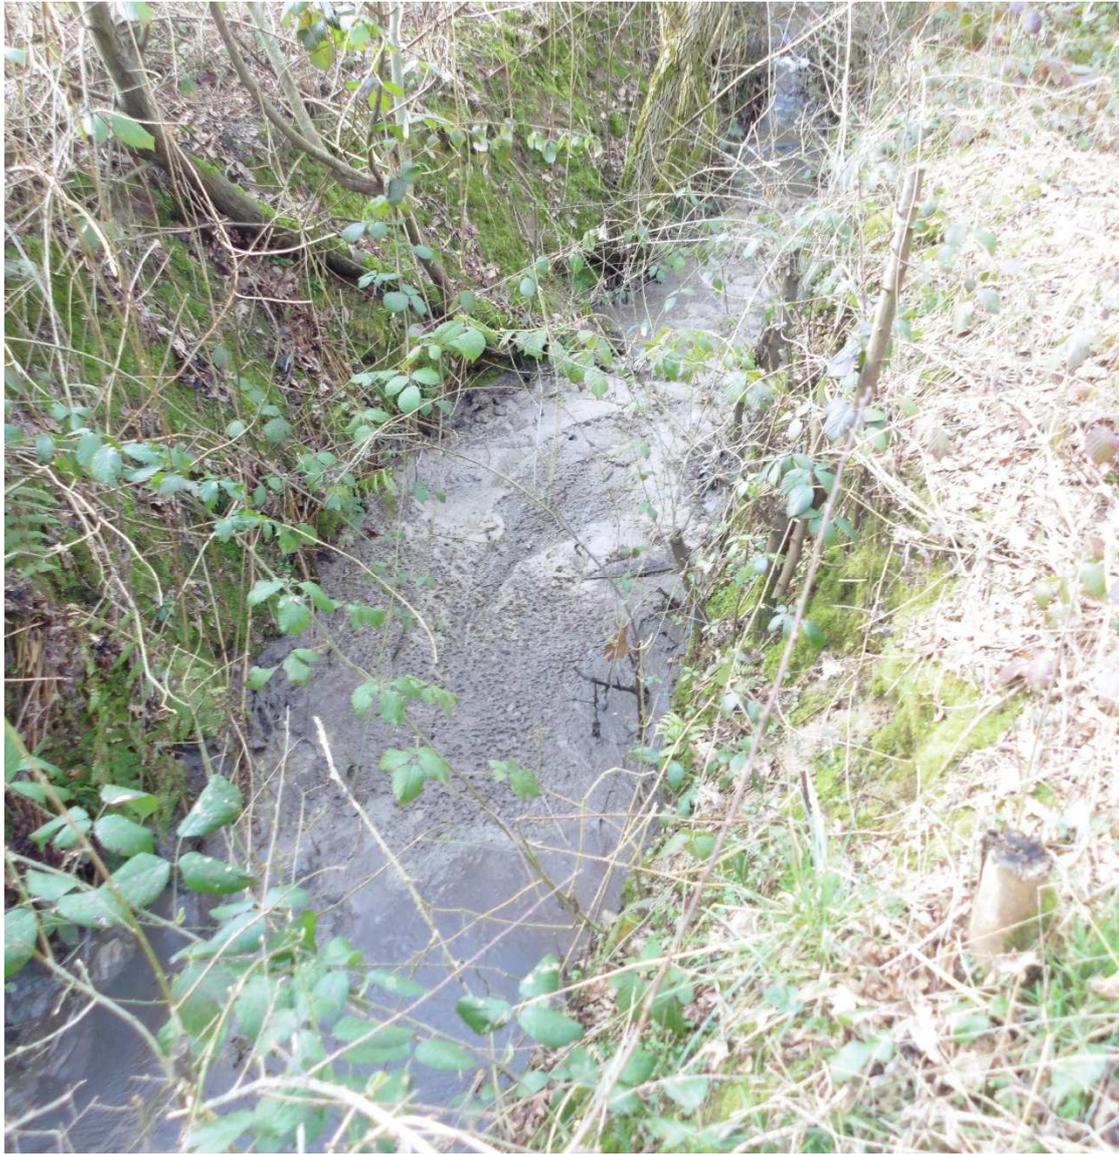
En descendant vers l'aval, de nombreux amas de cette même mousse étaient piégés par des embâcles.

Photo 2 : prise en amont de la partie busée du Rhodon. (Mousse présente sur environ 7 mètres).

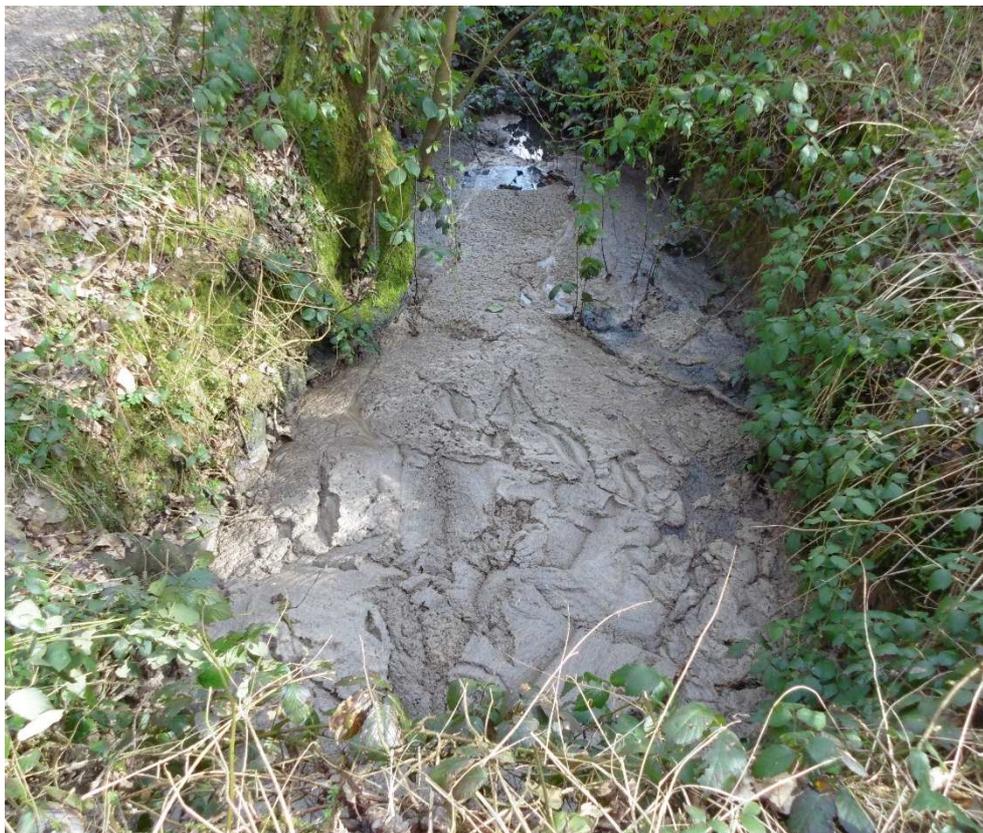
Le constat est encore plus flagrant à l'aval de la partie busée du Rhodon :

Photo 3 : sortie de la partie busée du Rhodon

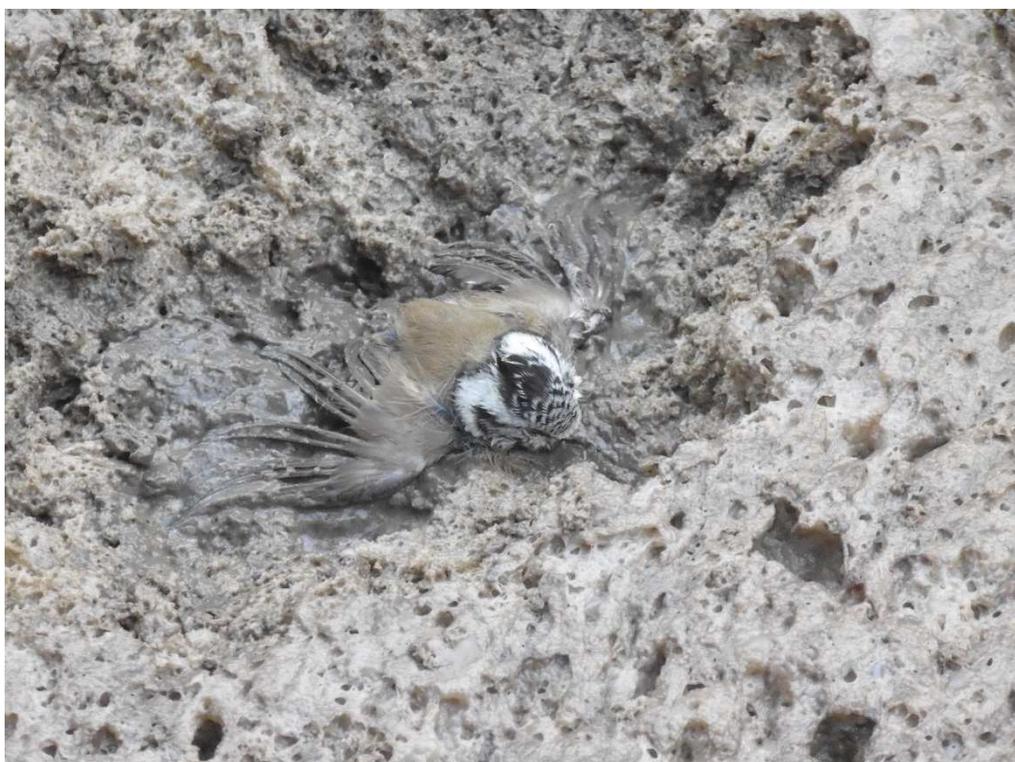
A noter, la première victime (connue) de cette pollution, une Mésange huppée, engluée dans cette mousse :

Photo 4 : sortie de la partie busée du Rhodon
