Restaurons nos rivières au naturel ! pour la biodiversité, contre les inondations **La Mérantaise à Châteaufort**

La belle histoire de la Mérantaise à Châteaufort...

Carte d'identité du projet

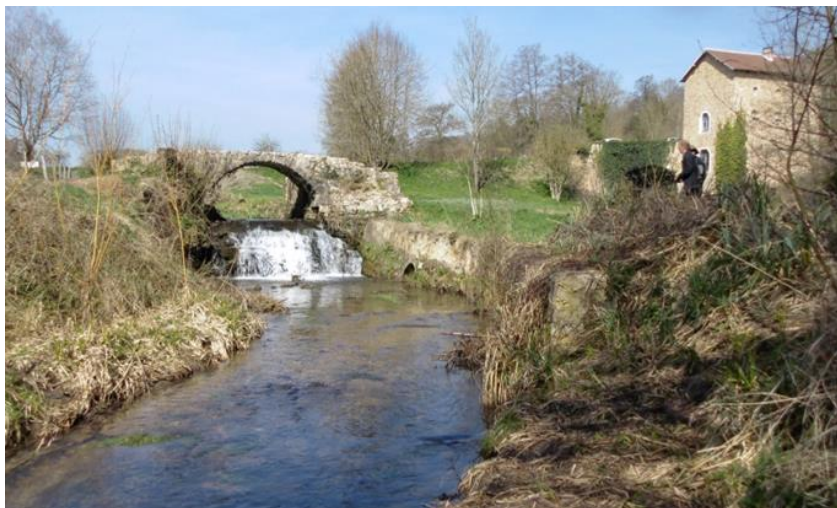
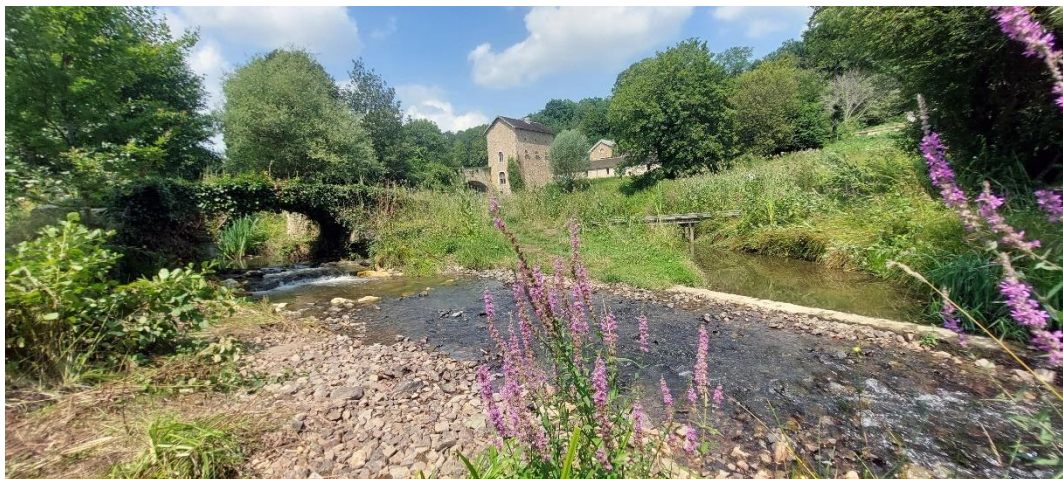
Avant... Après ! : le seuil Grenelle

- Seuil canalisation E.U. n°1 0,35 mètre (seuil empierré de protection)
- Seuil canalisation E.U. n°2 0,10 mètres (seuil béton sous pont)
- Seuil canalisation E.U. n°3 0,20 mètres (seuil béton de protection)
- Seuil petit pont d'Ors 1,50 mètres (n° ROE55542 et ouvrage Grenelle)
- Seuil canalisation E.U. n°5 0,25 mètre (gabions de protection)

- *Rabotage du seuil, et rehaussement du fond par recharge en cailloux,*
- *Reprofilage et curage du canal de fuite du moulin d'Ors,*
- *Restauration de la connexion hydraulique entre le canal de fuite et la rivière*
