SUIVI DES FRAYÈRES A BROCHET GÉRÉES ET RESTAURÉES PAR LA FDAAPPMA 16

FRAYERE DE PONT-A-BRAC, BASSIN DU NE

Suivi des frayères à brochet gérées et restaurées par la FDAAPPMA 16

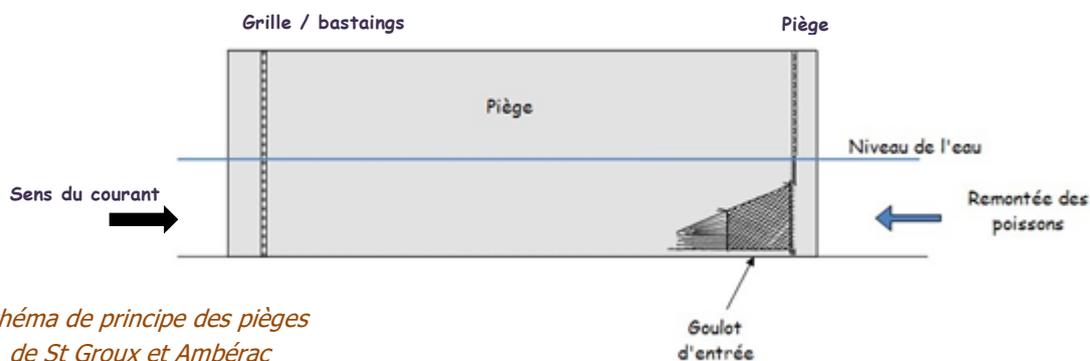
Schéma de principe des pièges de St Groux et Ambérac

Les pièges sont mis en place en tout début d'année. Leur relève s'effectue 3 fois par semaine, afin de ne pas laisser les géniteurs capturés trop longtemps dans le piège. Il s'agit à chaque fois de vérifier la présence ou non de brochets (ou d'individus d'autres espèces : tanche, chevesne...) et de mesurer, peser et sexer chaque géniteur avant de le relâcher dans la zone de frai. Cette opération est délicate et se doit d'être réalisée consciencieusement. Les géniteurs manipulés pouvant présenter des ovocytes ou de la laitance, il est indispensable de limiter le stress des individus.

A partir de fin mars, le sens des pièges est inversé de manière à estimer le nombre de géniteurs, et éventuellement de brochetons, qui sortent de la frayère pour rejoindre le cours d'eau. De la même manière, les individus capturés sont mesurés, pesés et sexés puis relâchés en dehors de la frayère.

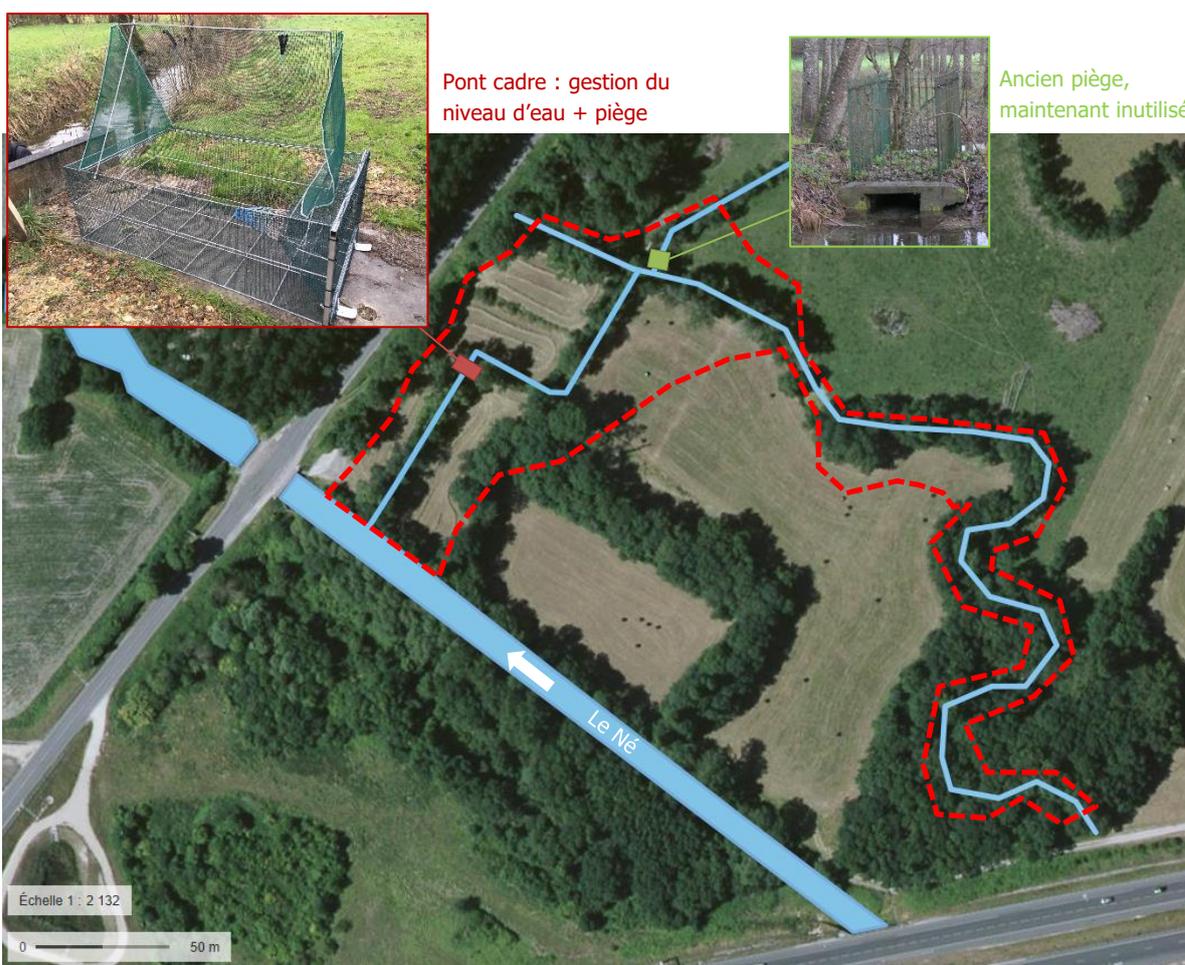
Frayère de Pont-à-Brac avec la localisation des ouvrages et la délimitation de la zone inondée en hautes eaux

La frayère de Pont-à-Brac se situe en rive droite du Né, à cheval sur les communes de Nonaville et Vignolles, coincée entre la RN 10 et la RD 916. Cette zone est majoritairement recouverte par des prairies. Elle est composée d'un réseau de fossés de près d'un kilomètre qui sont connectés avec le Né uniquement par l'aval, lors des hautes eaux. En amont, le fossé principal n'est plus relié à la rivière suite aux travaux d'élargissement de la RN10. Historiquement, la frayère est le lit naturel du Né.

La surface totale de la frayère est estimée à 3,66 ha et la surface effective à 0,25 ha.

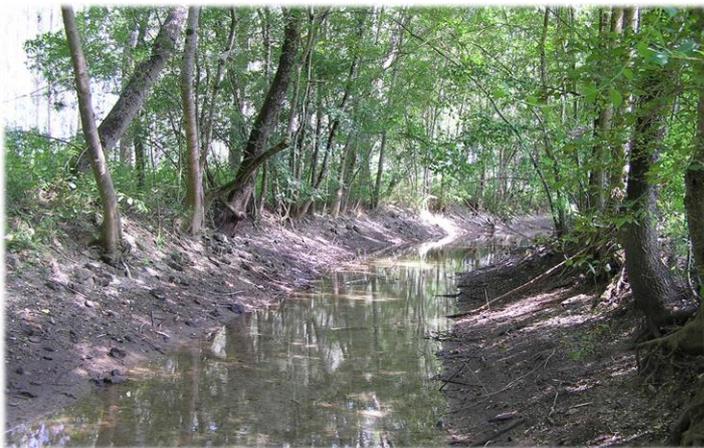
Fossé ombragé, absence de végétation aquatique - 2009

- ☞ le manque d'éclairage, le réseau de fossés étant obscurci par une ripisylve très dense. Le site était alors peu attractif pour les brochets (trop sombre) mais également dépourvu de végétation aquatique, indispensable pour la ponte ;
- ☞ des problèmes de communication en eau, d'une part au niveau de la connexion avec le Né (talon de vase) et d'autre part, à cause d'une buse présente sur le fossé, dont le diamètre était trop faible pour permettre la circulation des brochets.

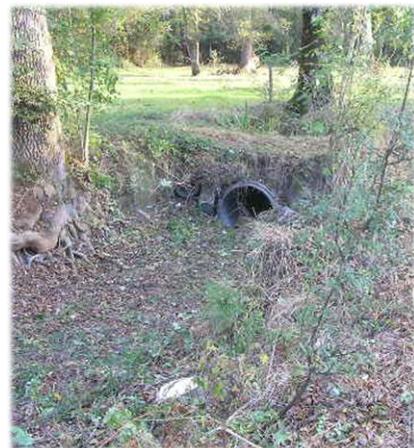
Buse sur fossé principal - 2009

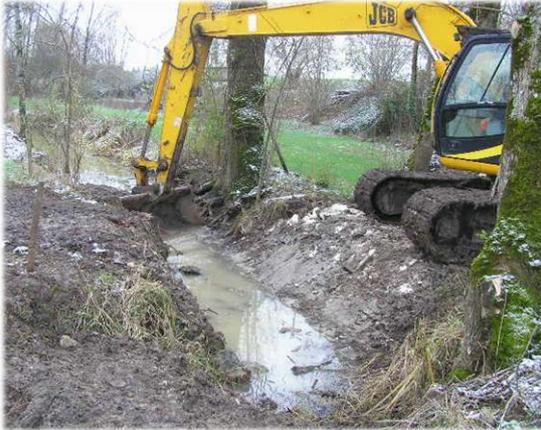
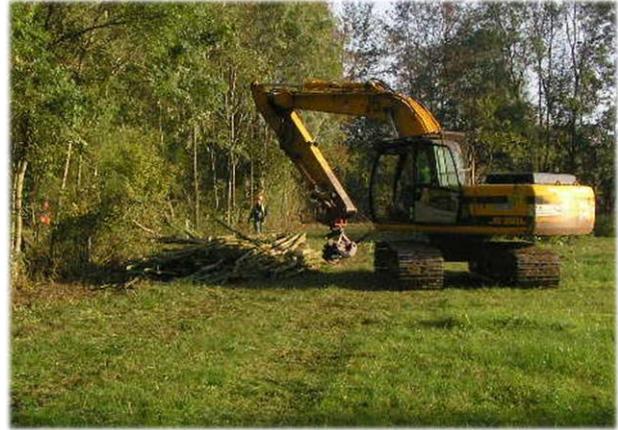
Entretien du fossé et de la végétation - 2010

- ✂ abattage, élagage et recépage sélectif de la ripisylve pour la création de puits de lumière ;
- ✂ mise en place d'un pont cadre de 4m x 1m et de 80 cm de hauteur permettant l'installation d'un système de régulation du niveau de l'eau et de piégeage des brochets ;
- ✂ griffage de l'atterrissement présent au niveau de la connexion avec le Né.

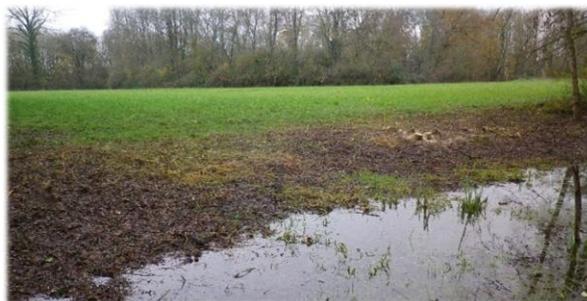
Traitement végétation - 2014

En **2014**, des travaux d'entretien de la végétation sont réalisés sur des zones facilement inondées afin de favoriser l'implantation d'une végétation aquatique favorable.

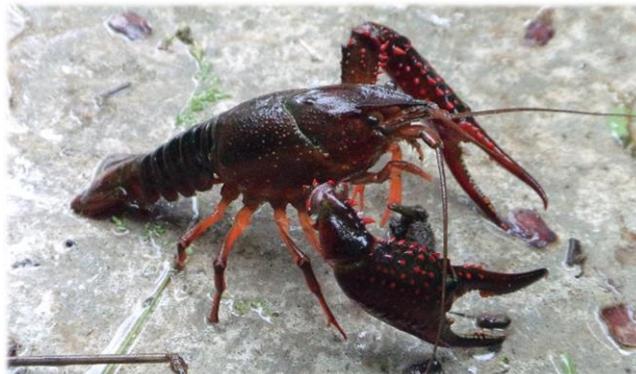
Ecrevisse de Louisiane lors d'une relève de piège

En **2017**, une campagne de piégeage de l'écrevisse de Louisiane (*Procambarus clarkii*) a eu lieu au sein de la frayère, du 2 juin au 24 juillet, avec la pose de 45 nasses. En effet, les effectifs de cette espèce indigène avaient fortement augmentés sur le site au cours des dernières années. L'impact sur la survie des brochetons pouvait être assez conséquent. Cette opération, conduite à titre expérimental par l'AAPPMA et encadrée par un arrêté préfectoral, a permis la destruction de près de 3 000 écrevisses.

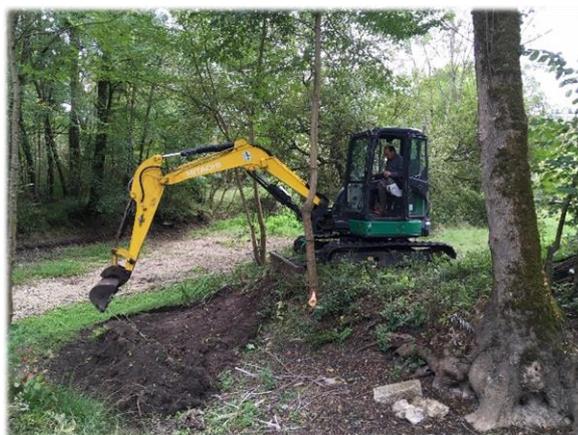
Extraction du talon de vase à l'entrée du fossé - 2020

En octobre **2020**, La Fédération, accompagnée de l'AAPPMA de Barbezieux, a participé à l'entretien de la frayère. Une extraction du talon de vase, présent à l'entrée de la frayère (à la confluence entre le Né et le fossé) a été réalisée. L'accumulation de sédiments sur ce secteur pouvait limiter l'accès à la frayère, impactant la remontée des brochets. De plus, l'accumulation de ces sédiments favorisait la fixation de branchages dans une colonne

d'eau déjà faible en période d'écoulement, et ce dès l'entrée du petit bras menant à la zone de frai. L'excavation des sédiments au moyen d'une mini-pelle a permis de renforcer l'attractivité de la frayère (suppression d'obstacles et amélioration du débit d'entrée).

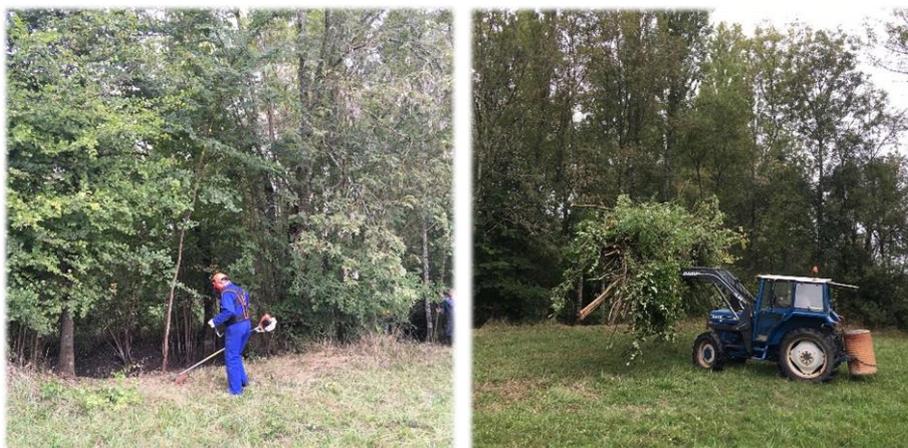
Entretien de la ripisylve le long du fossé - 2020

En parallèle, un entretien de la ripisylve le long du fossé a été réalisé. Un débroussaillage et un élagage d'une partie de la végétation ont permis de rendre la frayère plus attractive vis-à-vis des géniteurs et devraient favoriser le développement de végétaux aquatiques (supports de ponte) grâce à l'apport de lumière engendré.

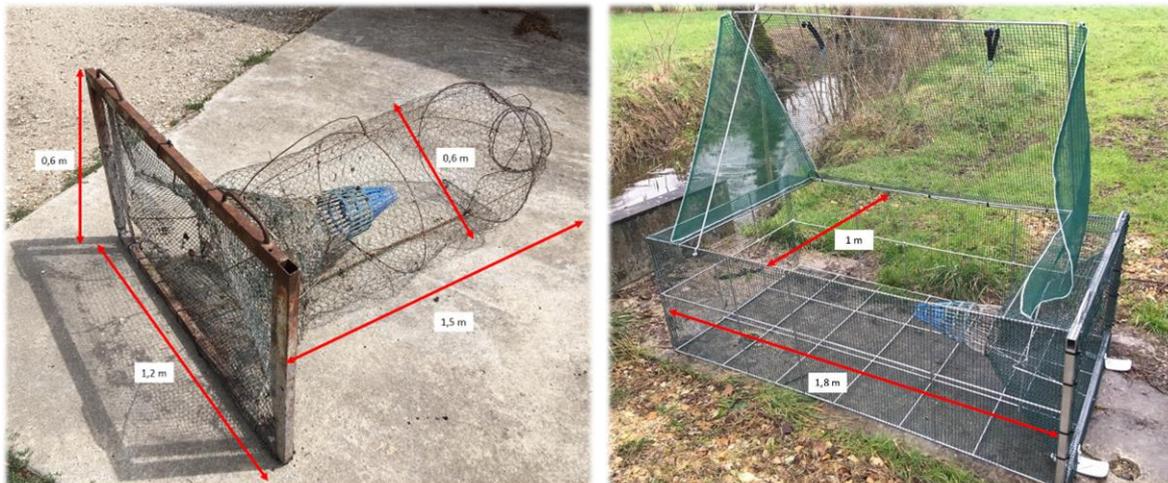
Ancien piège à gauche, nouveau piège à droite

Une réfection du piège utilisé sur le site a également été réalisée. En effet, lors du suivi de l'hiver 2020, les agents de la Fédération de Pêche ont constaté de nombreuses blessures sur les individus capturés (importante perte d'écaillés, déchirures, coupures, ...). Une section cylindrique trop étroite (60 cm) et une nappe métallique en grillage ne semblent pas adaptées à la stabulation des poissons, pouvant durer jusqu'à 2 jours (fréquence de relève du piège en période de suivi). Le succès de la reproduction étant en partie conditionnée par l'introduction de géniteurs en bonne santé et n'ayant pas souffert dans le piège, la réfection de ce dernier a dû être envisagée. Pour cela, la Fédération de Pêche s'est appuyée sur l'expérience de l'entreprise Yves Roudier (fabricant de filets de pêche basé en Charente-Maritime).

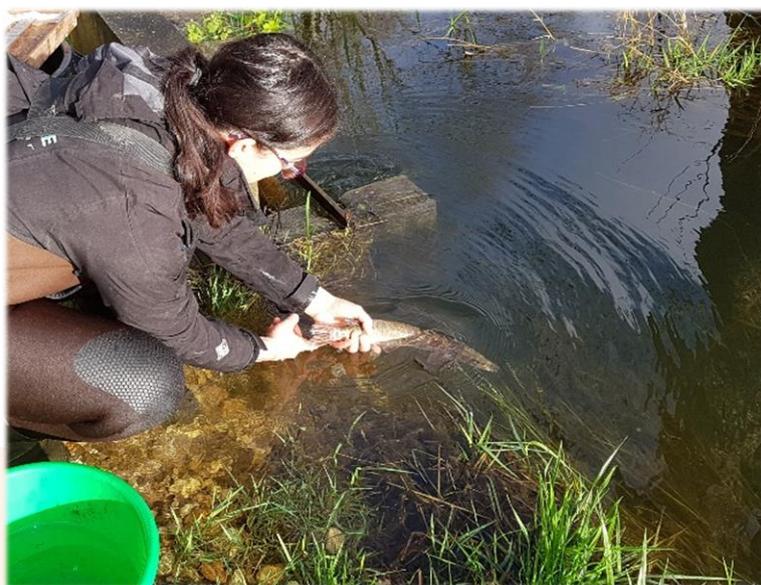
Brochet remis à l'eau côté frayère après avoir été mesuré et pesé

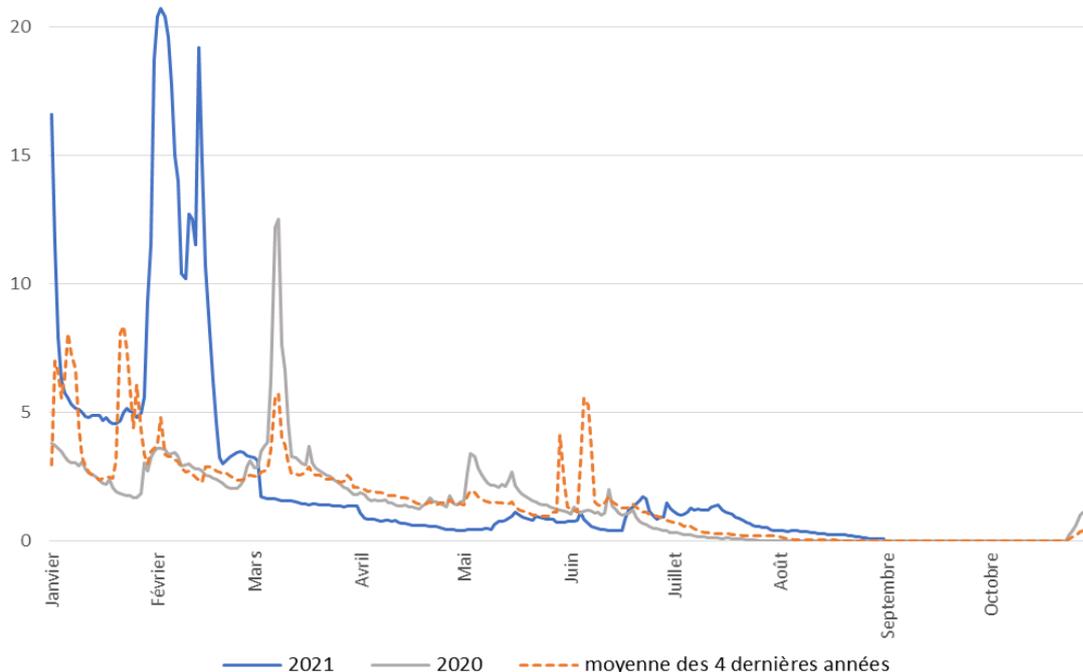
Débits journaliers relevés sur le Né en 2021.

Comparaison avec l'année 2020 et la moyenne des 4 dernières années.

Données en m³/s. Station de débit sur le Né à Nonville [Pont-à-Brac] R4062510

L'année 2021 a enregistré des débits élevés début février lors d'une crue exceptionnelle. Le pic de crue est monté à 20,7 m³/s le 2 février. Les débits sont restés élevés tout le mois de février. Cependant, à partir de mars, nous pouvons constater que le Né présentait des débits plus faibles que la moyenne (printemps très sec).

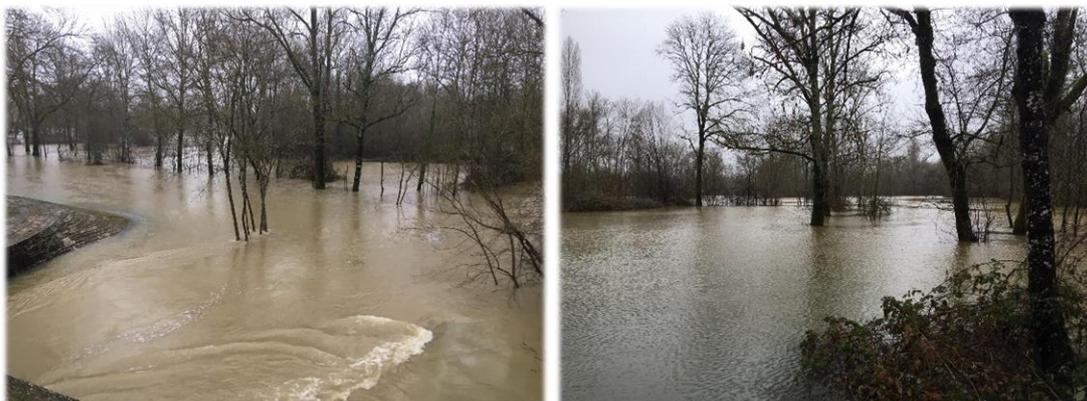
Frayère de Pont-à-Brac sous l'eau, le 2 février 2021

Ainsi, cette année, la frayère s'est retrouvée complètement ennoyée pendant plusieurs jours. Il est alors difficile d'estimer précisément le stock de géniteurs présents dans la frayère.

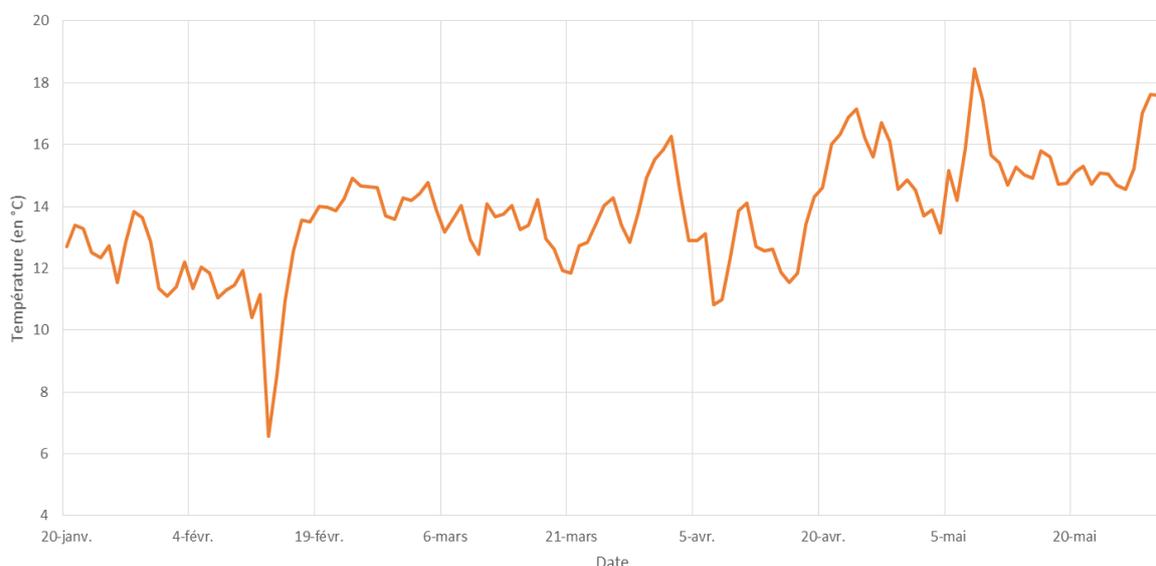
Températures moyennes journalières de l'eau sur la frayère de Pont-à-Brac en 2021

Les données thermiques ont permis de calculer la durée nécessaire aux œufs pour devenir des brochetons nageants. Pour rappel, la période d'incubation des œufs est de 120°C/J et la période pendant laquelle l'alevin est fixé à la végétation est de 100°C/J. Ainsi, la durée entre la ponte des œufs et le moment où le brocheton est nageant est estimée à 20 jours sur cette frayère pour les premières pontes. Avec la crue, il est difficile de savoir quand sont montées les dernières femelles sur la frayère. En se basant sur les résultats des dernières années, la date des dernières montaisons est estimée au 13 mars. Suivant les mêmes calculs, la durée entre la ponte et les brochetons nageants est estimée à 17 jours pour les dernières pontes.

Ainsi, la période critique pour le développement des œufs et des brochetons sur cette frayère en 2021 s'est étalée du **27 janvier au 30 mars**.

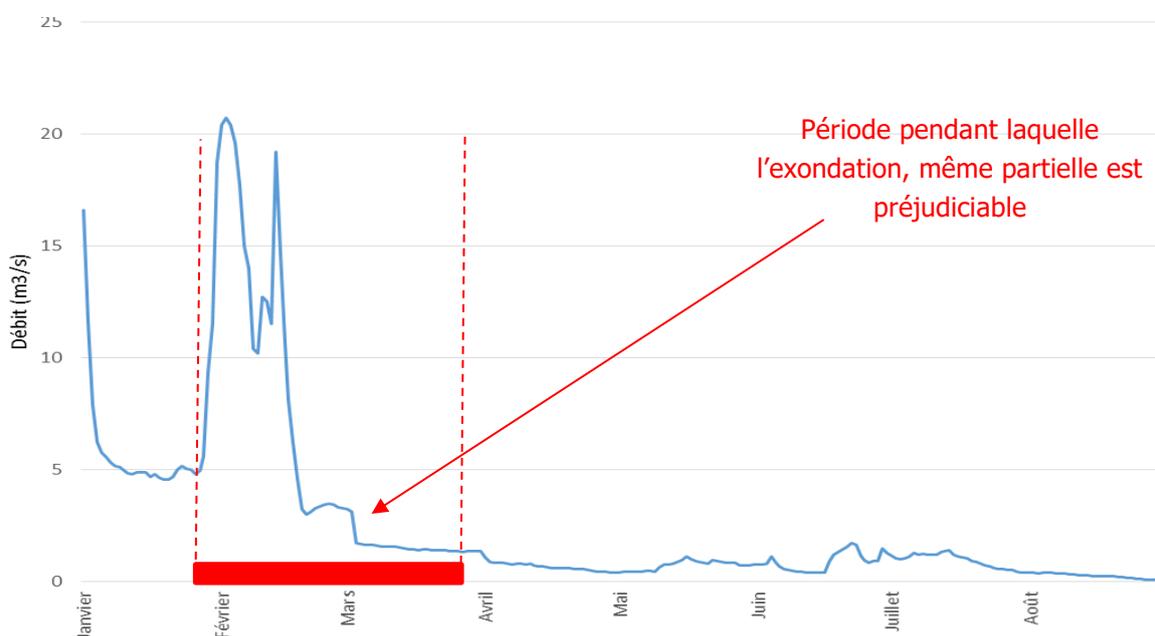
*Débits journaliers relevés sur le Né en 2021.
Station de débit sur le Né à Nonville [Pont-à-Brac] R4062510*

En corrélant ces résultats avec les débits, nous constatons que, à la fin de cette période critique, les débits ont chuté progressivement (descendant jusqu'à 1,8 m³/s le 30 mars). La crue exceptionnelle du mois de février a cependant permis de maintenir en eau l'intégralité des prairies pendant au moins 18 jours. Grâce aux ouvrages, les niveaux d'eau sur une partie des prairies ont été maintenus fin février et pendant le mois de mars. Les zones les plus hautes ont pu être exondées, provoquant la perte d'une partie des pontes tardives. Les pontes précoces (début février) quant à elles n'ont pas ou peu subi d'exondation.
