## Rouvres-sous-Meilly : nouvelle découverte de peintures murales en Côte d'Or

Laurence BLONDAUX

Conservatrice-restauratrice de peintures murales

Le 17 avril 2021

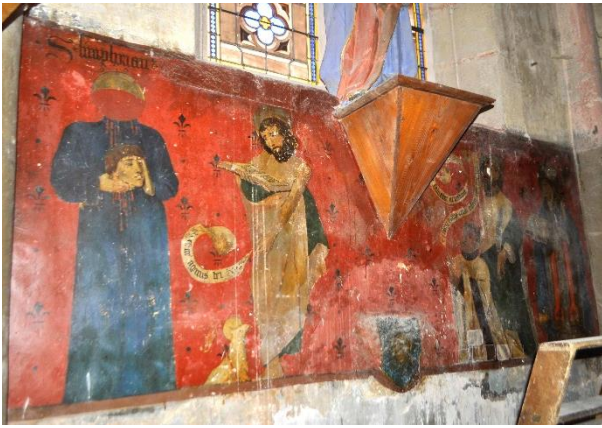
Fig. 3 et 4 : peintures du mur est, fortement repeintes

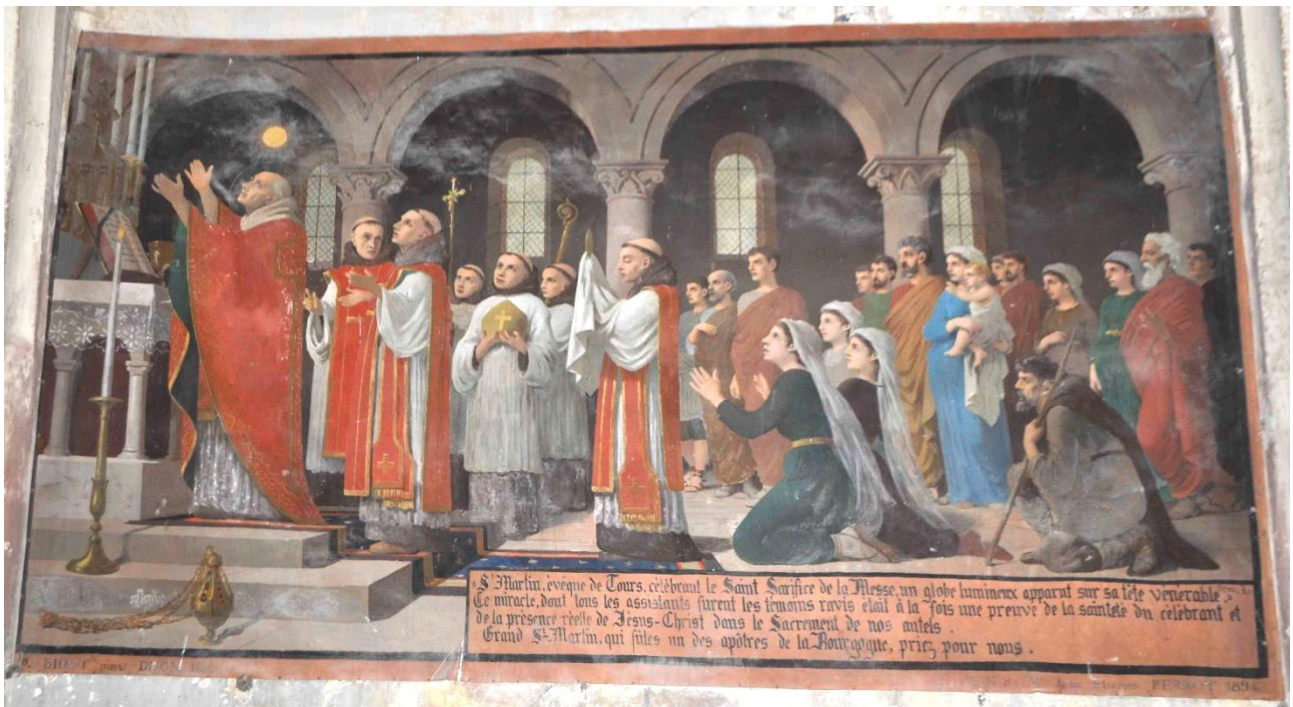
Fig. 5 : Messe de saint Martin peinte sur toile, marouflée sur des badigeons qui masquent des peintures murales restant à découvrir

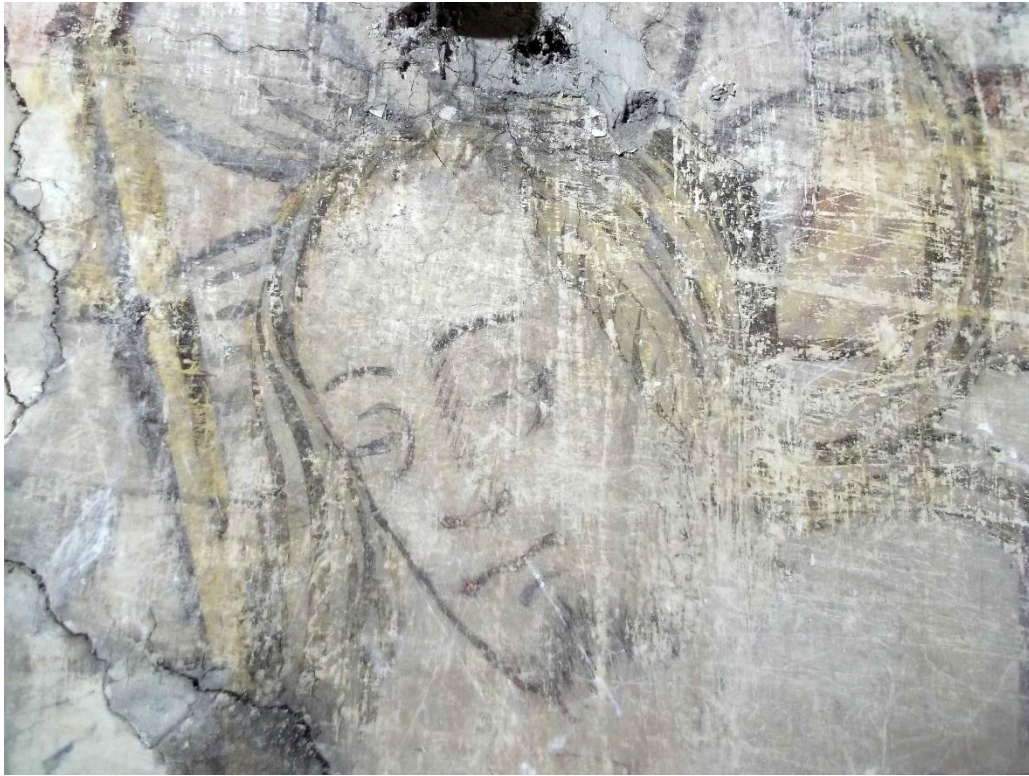
Dans la travée droite du chœur, une fenêtre de sondage a été opérée sur toute la hauteur de l'arcade. Comme les badigeons étaient par endroits prêts à tomber, la fenêtre de sondage a été plus grande qu'habituellement. C'était l'occasion d'estimer la difficulté du dégagement à venir. Sur 3,30 m de haut et 0,80 m de large en haut (0,50 m en bas), est apparu un Christ en croix avec son nimbe crucifère, les yeux mi-clos et la tête légèrement inclinée (Fig. 7). Il vient d'expirer. Debout bien campé sur la traverse de la croix, un personnage en costume civil du temps de la réalisation de ce décor, brandit de chaque main des lances qui rejoignent le corps du Crucifié (Fig. 8). De sa bouche

Fig. 7 : Détail de la tête du Christ crucifié qui vient d'expirer.

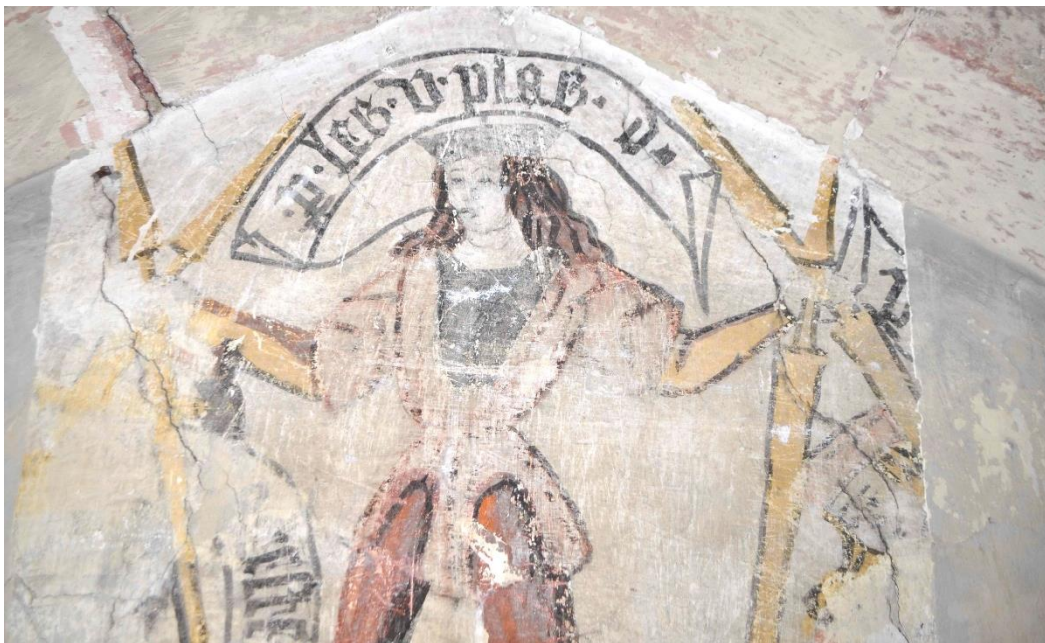
sort un filet relié à un phylactère qui entoure sa tête et porte l'inscription : « p . les . v . plas . d . » que l'on peut traduire par « *par les 5 plaies de Dieu* ». D'autres personnages accompagnent la scène, comme ceux debout au pied de la croix et au centre, peut-être un personnage en armure.

Fig. 8 : Détail du personnage perché sur la croix.

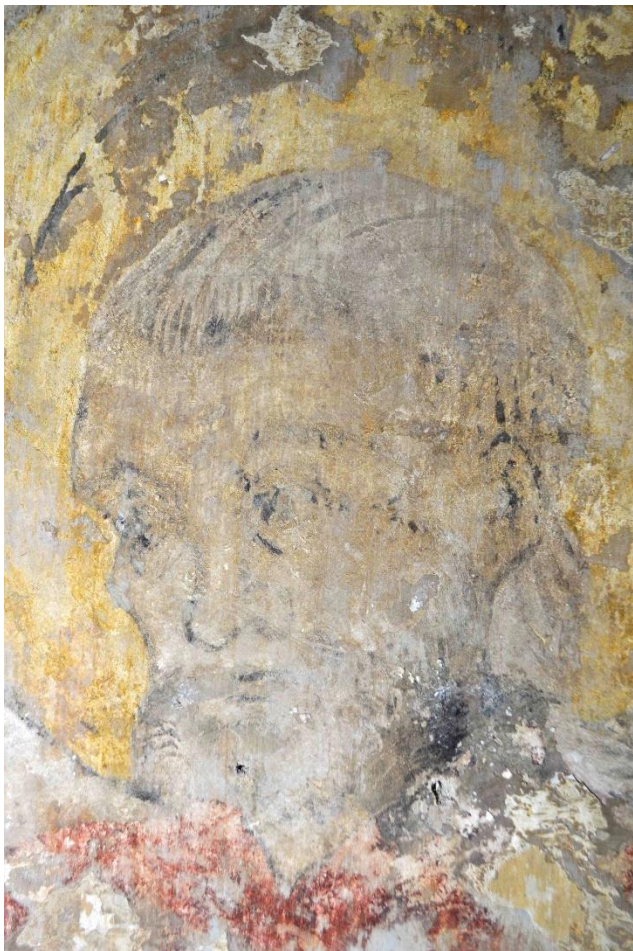
La troisième travée de la nef semble conserver des peintures murales sur la partie orientale avec un saint tonsuré au sud (Fig. 10) et un autre saint avec un personnage agenouillé côté nord. Les sondages ici ont été modestes et le dégagement permettra de préciser l'iconographie. Il semble y avoir encore des inscriptions, espérons qu'elles seront lisibles et reconnaissables. Du côté occidental, hormis différentes couches portant des armoiries, les enduits anciens n'existent plus, peut-être à cause de la réfection du clocher et des deux travées orientales de l'église au XIX<sup>e</sup> siècle (Fig. 11).

Fig. 10 : Tête du saint tonsuré présentant un livre. La finesse des traits du visage émacié est admirable.

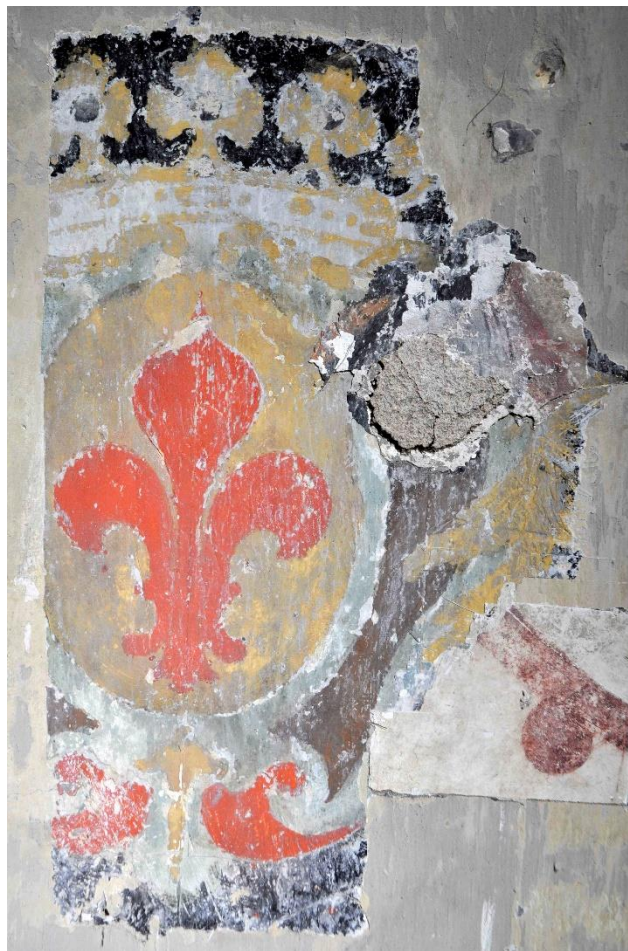
Fig. 11 : croix de consécration festonnée (à droite) et armoiries sur la bande noire d'une litre.

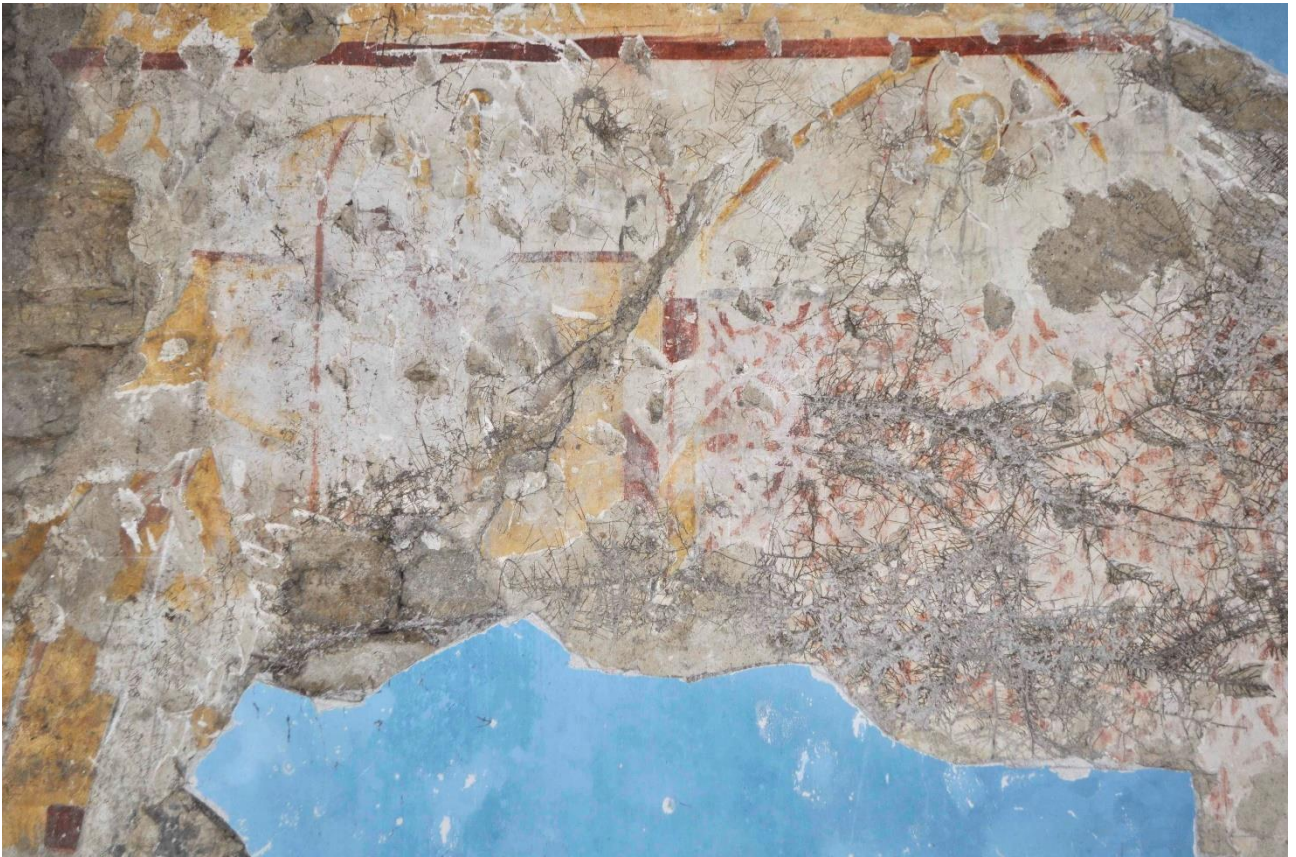
L'angle nord-est de la chapelle nord est ruiné par des infiltrations ayant fait tomber le plâtre. Cela a révélé un décor peint sur le mur est, datant probablement du XVI<sup>e</sup> siècle, sur deux registres. Juste au-dessus de l'autel, des anges tiennent une draperie (Fig. 12). L'aspect actuel souffre des trous de bûchement, des résidus de mycélium et griffures diverses. Mais la restauration pourra mettre en valeur ce décor très soigné. Au-dessus, le peu qui apparaît me fait penser à une Charité de saint Martin (Fig. 13). On voit la croupe d'un cheval : les deux jambes arrière et la queue. On voit encore une paire de jambes humaines nues plutôt grêles, pieds nus. Est-ce-que le reste de la scène pourra être retrouvé ? Je crains que les enduits anciens ne soient plus conservés. De toute façon il faudra enlever tout le plâtre qui emprisonne une humidité excessive.

Fig. 12 : Anges aux ailes semi déployées, présentant une tenture aux motifs de pochoir rouge.

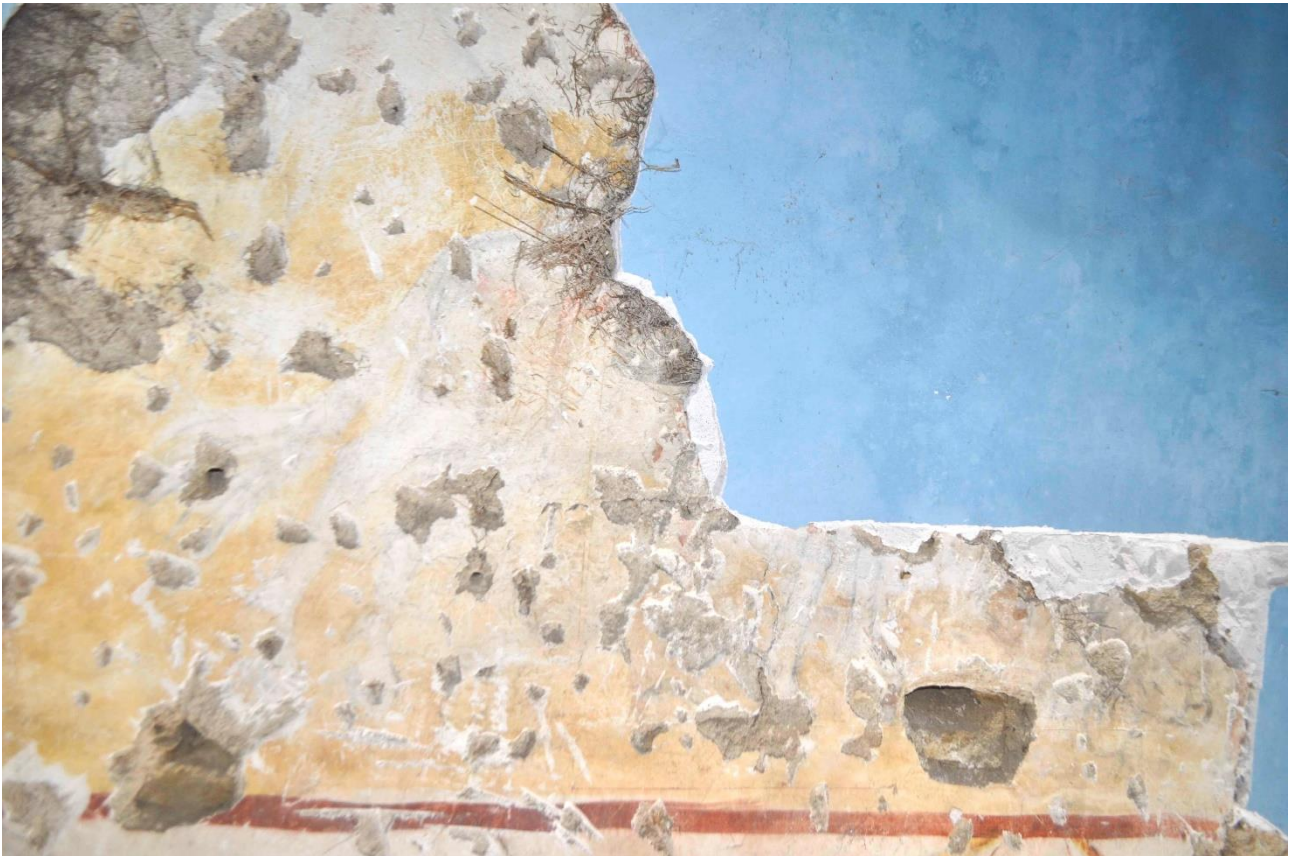
Fig. 13 : Charité de saint Martin au registre supérieur.

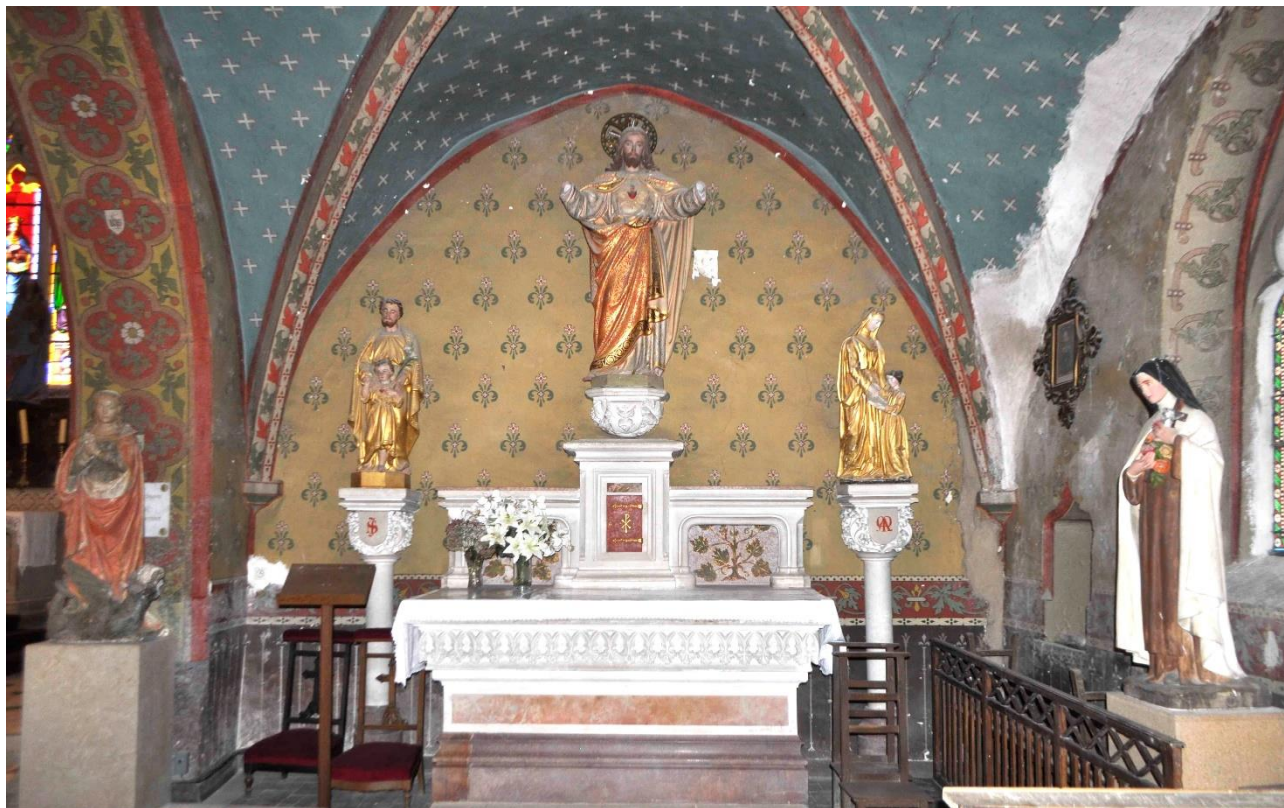
La chapelle sud présente un bel ensemble du XIX<sup>e</sup> siècle, avec des peintures au pochoir habillant les murs, les voûtes, le sol carrelé, le vitrail, l'autel et son tabernacle et la statuaire (Fig. 14). Le Christ du Sacré Cœur trône sur l'autel. Cette chapelle portait le nom de chapelle Noireault, du nom de ses fondateurs<sup>6</sup>. Il est prévu de restaurer cet ensemble tel quel. Mais au vu des découvertes dans la nef, un sondage m'a été demandé. J'ai ouvert une toute petite fenêtre dans le mur est pour constater que les enduits anciens sont très dégradés, entièrement piquetés pour faire adhérer le plâtre. Je n'ai trouvé aucune trace de peintures plus anciennes qui mériterait un sacrifice du décor XIX<sup>e</sup>.

Fig. 14 : vue de la chapelle sud avant restauration
