A.F.U.L. DOMAINE DU ROURET

**Mission de diagnostic technique et d'audit réglementaire
des espaces aquatiques du village de vacances du Rouret**

PHASE I

**ETAT DES LIEUX
OBLIGATIONS REGLEMENTAIRES
SYNTHESE
PRECONISATIONS DE TRAVAUX**

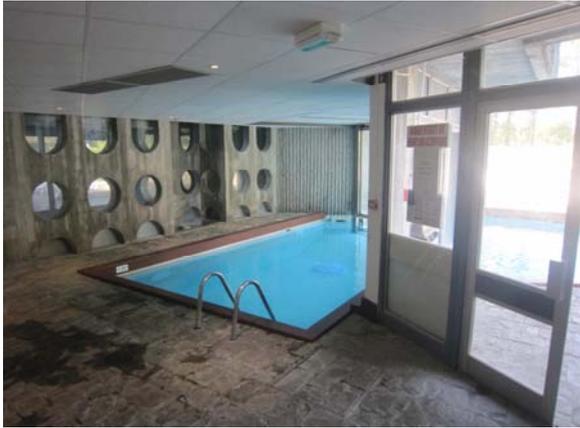
BASSIN INTERIEUR

Le revêtement du bassin est du type voile béton /carrelé.

Nous n'avons pas d'éléments confirmant la structure exacte d'étanchéité sous le carrelage, mais compte tenu des renouvellements d'eau journaliers faible (3 m³/jour) nous pouvons en conclure que ce bassin est relativement étanche.

Compte tenu de la vétusté et de l'état du carrelage en place, il y aura lieu de remplacer ce revêtement.

- Dépose du carrelage existant et nivelage des parois
- Rehausse béton du fond du bassin (profondeur 1,2m/1, 5m)

- Récupération et adaptation des équipements hydrauliques dans le bassin
- Mise en œuvre d'un revêtement en membrane armée 150/100^{ème}

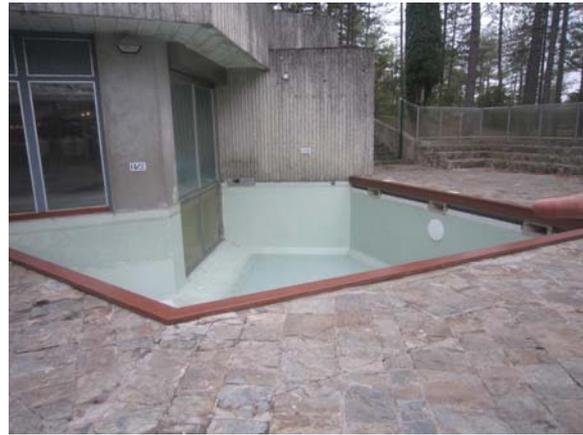
BASSIN EXTERIEUR

L'équipement d'occultation entre le bassin intérieur et le bassin extérieur présente des signes de vétusté évidente. Son remplacement ou sa réparation dans l'état devrait être programmé dans le cadre d'une conservation.

Compte tenu des modifications de production énergétique et des profondeurs du bassin, un simple rideau à lame souple au dessus du niveau d'eau devrait suffire. Une bâche souple isothermique pourrait être mise en place sur la zone extérieure du bassin pendant les temps de non utilisation de la piscine.

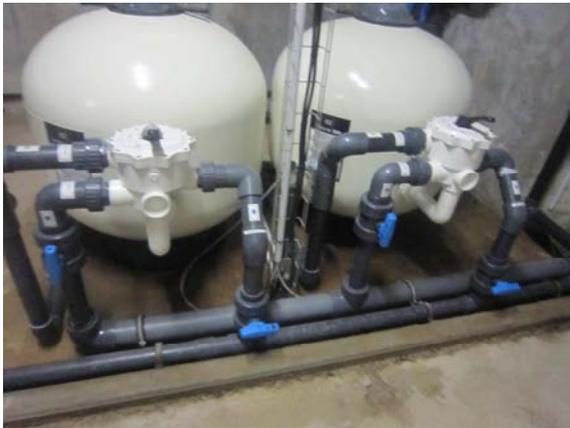
FILTRATION

- 2 filtres à sable Ø 900 de type piscine privée
- 2 pompes à préfiltres incorporés de 20 m³h
- 1 apport d'eau neuve en direct sur le bassin sans disconnexion réglementaire
- 1 échangeur électrique de 96 kw type ZODIAC RE/196
- 1 régulateur chlore/ph ampérométrique
- 1 distribution chlore/ neutralisant par pompe doseuse
- 1 stockage produit chlore liquide en bidon de 25 litres sur grille de rétention.
- 1 stockage produit neutralisant Ph en bidon de 25 litres sur grille de rétention.
- 1 armoire de protection électrique NON-CONFORME
- Principe hydraulique type mixte, skimmers + bondes de fond

On peut considérer que les surfaces de filtration sont conformes aux règles de l'art, mais avec des filtres qui ne correspondent pas aux caractéristiques des équipements de piscines publiques à savoir, que la hauteur du média filtrant devrait être de 1 m et non de 40 cm comme dans le cas qui nous concerne. Les filtres en place sont du type piscine privée

- Une hydraulité mixte conservée (skimmers, bonde de fond)
- Un traitement d'eau d'une capacité théorique de 50 m³/h
- 2 filtres Ø 1000 Hf 1m
- 2 pompes 25 m³/h
- Mise en place d'un débitmètre à lecture directe
- Modification des raccordements hydrauliques
- Equipements de chloration et neutralisation conservés
- Mise en œuvre d'un bac de disconnexion apport eau neuve
- Mise en œuvre d'une armoire électrique neuve et normalisée
- Mise en œuvre d'une PAC air/eau piscine de 33 kw

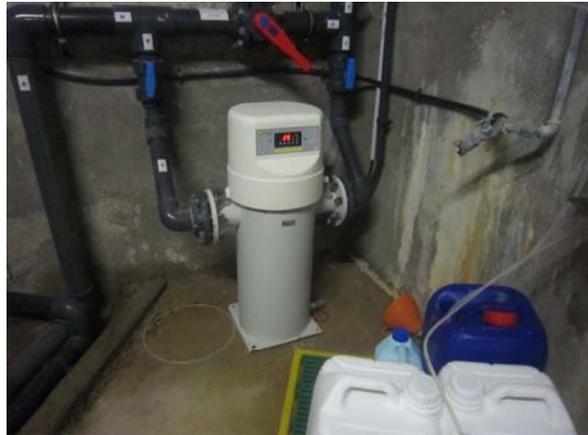
RECHAUFFEUR

L'équipement est suffisant en apport énergétique, mais dévoreur d'énergie.

Le chauffage de l'eau des bassins quant à lui est dévoreur d'énergie et cet équipement pourrait être remplacé par un équipement plus économique tel qu'une PAC air/eau. On pourrait compléter cette économie en diminuant les hauteurs d'eau du bassin dans le cadre de sa rénovation.

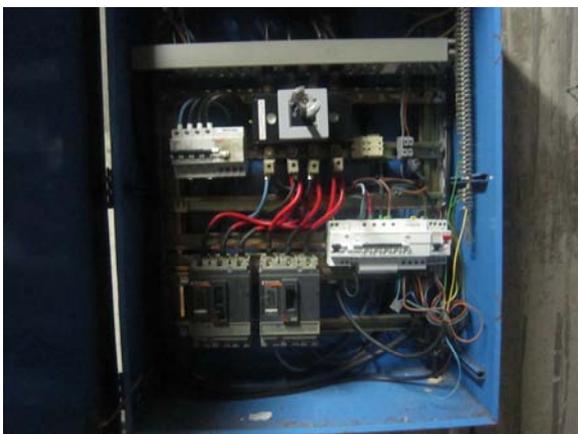
ARMOIRE ELECTRIQUE

L'armoire de commande est très vétuste et dégage une forte dangerosité.

Equipement à remplacer ou réparer obligatoirement.

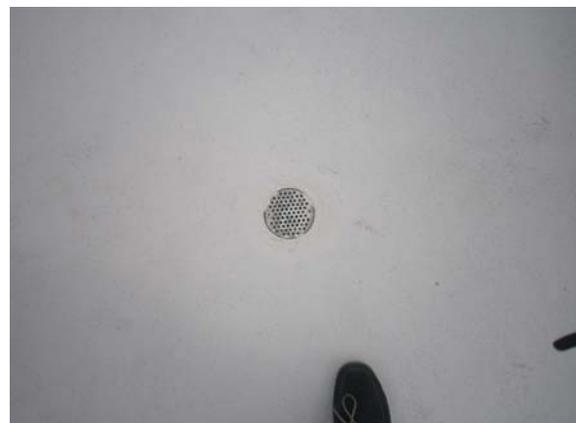
PIECES A SCELLER NON CONFORME

Nous constatons également que les pièces à sceller dans les bassins ne sont pas adaptées à ce type de revêtement et la présence d'une fuite autour de ces pièces est tout à fait probable.

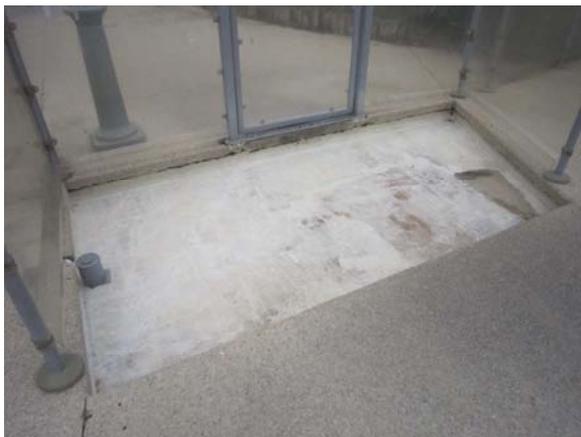
L'accès se fait par 3 pédiluves non PMR.

PEDILUVE ACCES PRINCIPAL

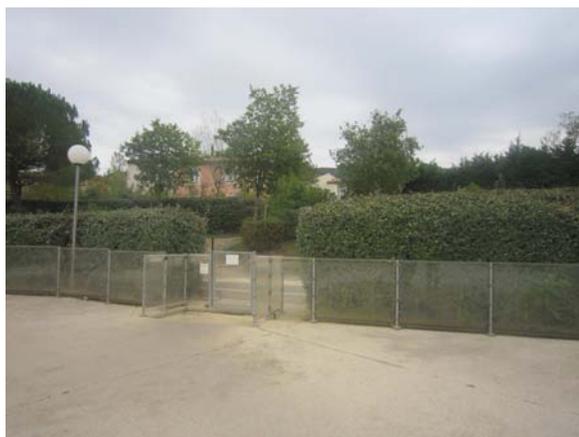
PEDILUVE ACCES VILLAGE

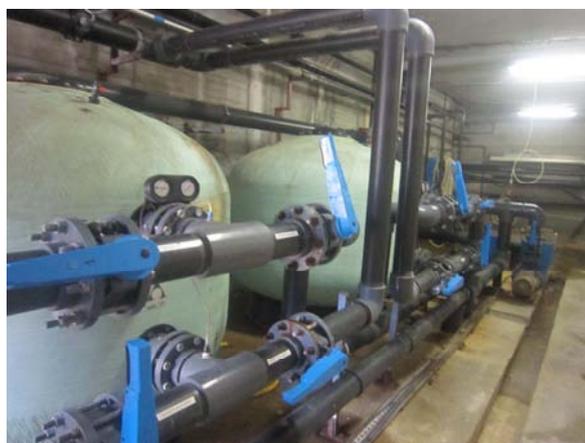
FILTRATION BASSIN NATATION

On peut considérer que les surfaces de filtration sont conformes aux règles de l'art, les filtres et ses panoplies sont dans un bon état de fonctionnement

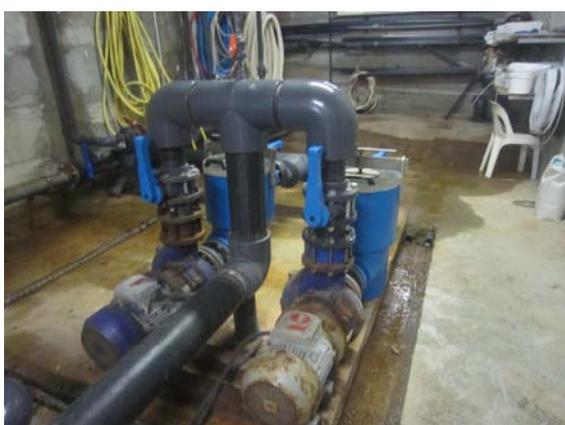
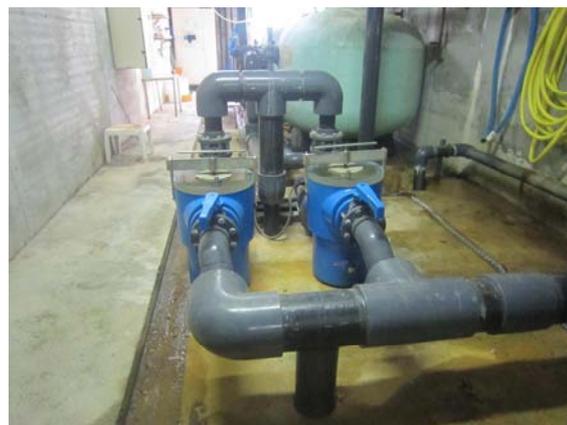
POMPAGE BASSIN NATATION

Les équipements de pompage sont dans un bon état de fonctionnement et peuvent être conservés.

Les préfiltres sont dans un excellent état.

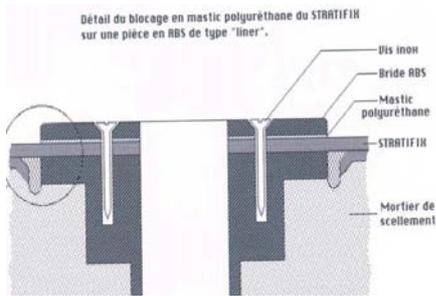
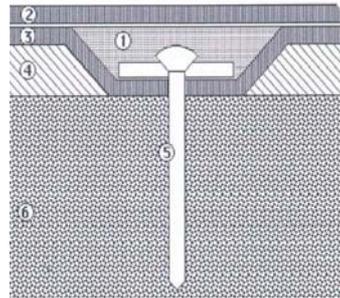
POUR EXEMPLE SYSTEME STRATILINK

Nous sommes en présence d'un bassin de faible profondeur et il était nécessaire de prévoir un primaire d'accrochage sécurisé par un système d'encrages mécanique type stratilink par exemple. Ce type de revêtement doit s'inscrire dans les normes ITBP n°350 /CSIP/ AFDES n°178.

Une rénovation du revêtement existant doit être entreprise assez rapidement pour éviter une dégradation plus importante.
