Inventaire de l'architecture médiévale du Lot

Château du Bastit *dit* de "Taillefer"

Étude monumentale

GILLES SÉRAPHIN - AVRIL 2007

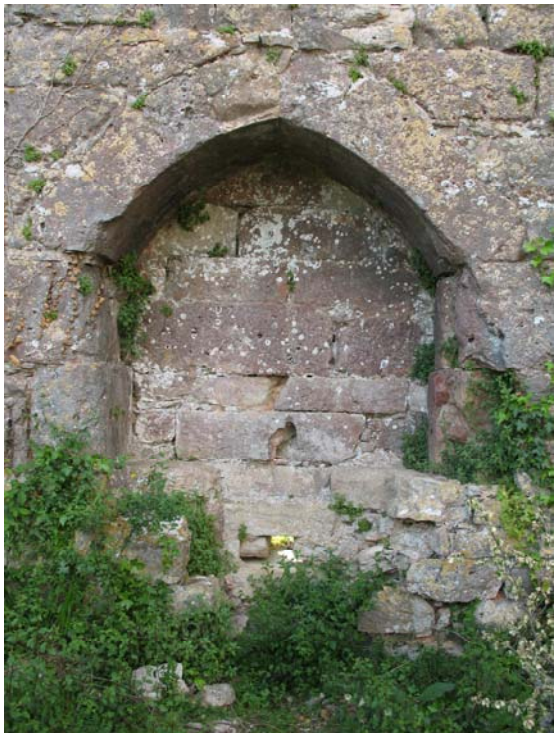
8 – niche d'évier, couverte en arc brisé segmentaire (**Fig. 12**). Les vestiges de deux paillasses latérales sont conservés. La vasque, de dimensions réduite (0,10 x 0,32 m environ) est située près du sol. L'arc de tête du couvrement, assez grossièrement extradossé, n'est pas assisé sur le piédroit à droite. La goulotte d'écoulement est coudée à la sortie du parement externe (**Fig. 13**). Dimensions : largeur, 1,48 m ; profondeur, 0,62 m)

Fig. 12 – ***Château du Bastit, le front ouest, élévation intérieure. Détail de la niche d'évier.***

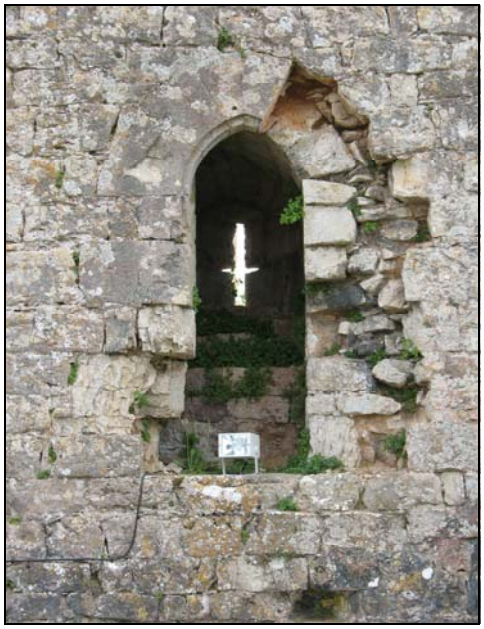
12 – chambres de tir et archères (**Fig. 18**)
À l'étage, une ample chambre voûtée en berceau dont le sol est situé nettement au-dessus du niveau de la salle attenante, est aménagée dans l'épaisseur du mur-bouclier. Cette chambre (aujourd'hui inaccessible) dessert une archère cruciforme, dépourvue d'empattement. Le sol de la niche est situé au-dessus du sol de la salle attenante dont elle était séparée par une paroi mince, ouverte par une porte à simple feuillure sans tableau (**cf. restitution Pl. 1**). Située plus bas, une seconde porte ouvrait sur une niche étroite desservant une seconde archère semblable à la première (**Fig. 19**).

Fig. 19 - ***Château du Bastit. Élévation intérieure sud. Détail la porte conduisant à la deuxième chambre de tir.***

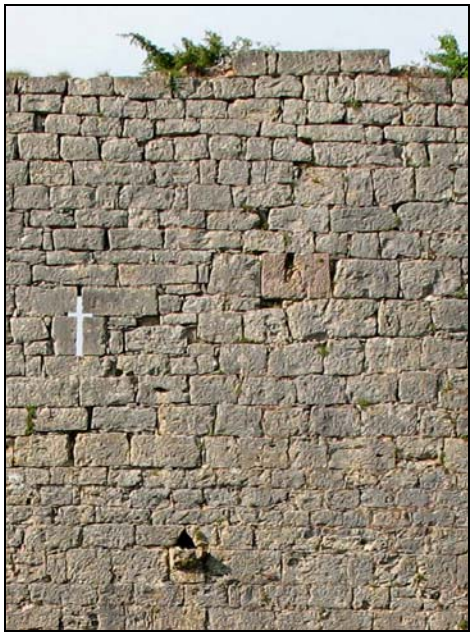
L'élévation sud se présente comme un mur aveugle dont l'épaisseur est considérable (2,57 m). Il est en réalité évidé par une importante cavité voûtée en berceau, accessible par une trappe depuis la grande niche d'archère située au niveau supérieur. Cette cavité aveugle, donc inutilisable pour la défense, pourrait correspondre à un ancien silo, à une citerne ou à une fosse de latrines. Située plus bas que le niveau des archères, une gargouille d'écoulement, visible à l'extérieur, reste difficile à expliquer de même que la reprise oblique visible dans le parement extérieur, qui évoque l'emplacement d'un ancien escalier dont aucun vestige n'aurait subsisté (**Fig. 21**).

17 – Gargouille d'écoulement. Cette gargouille n'est lié à aucun dispositif visible dans les structures correspondant à l'état actuel de l'édifice. (**Fig. 21**)

Fig. 21 – *Château du Bastit. Détail du front sud montrant la gargouille et l'archère cruciforme de la grande chambre de tir. La reprise oblique visible dans le parement r évoque l'emplacement d'un ancien escalier dont aucun vestige n'aurait subsisté.*
