Etude de définition d'une stratégie de gestion durable des bassins versants du Salat et du Volp (09, 31)

Partage du diagnostic - Septembre 2015
Bassin versant du Salat aval et de l'Arbas

2 – Principales problématiques inventoriées

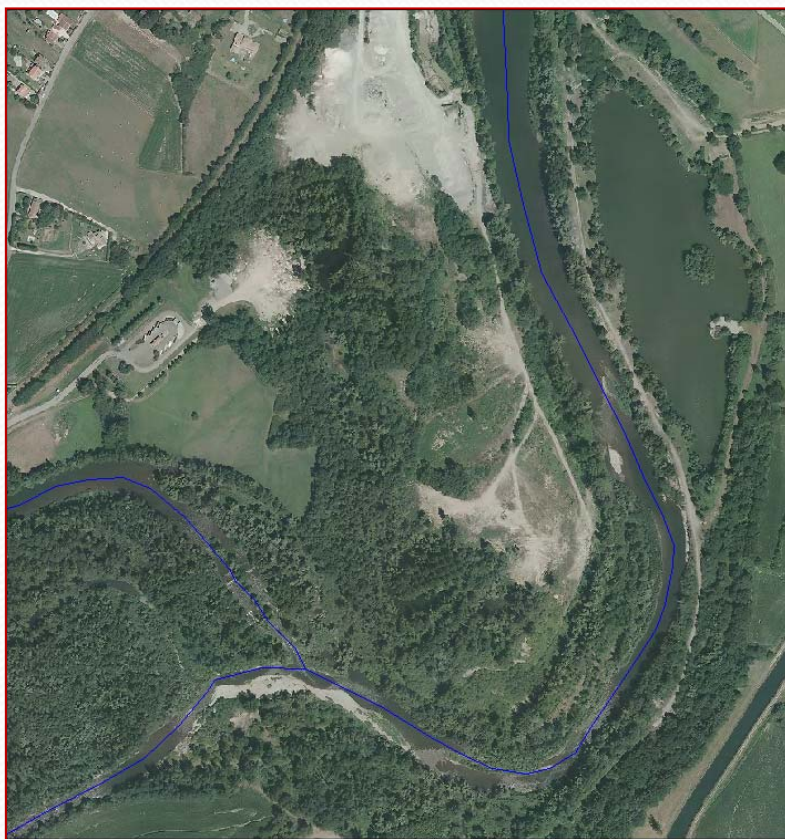
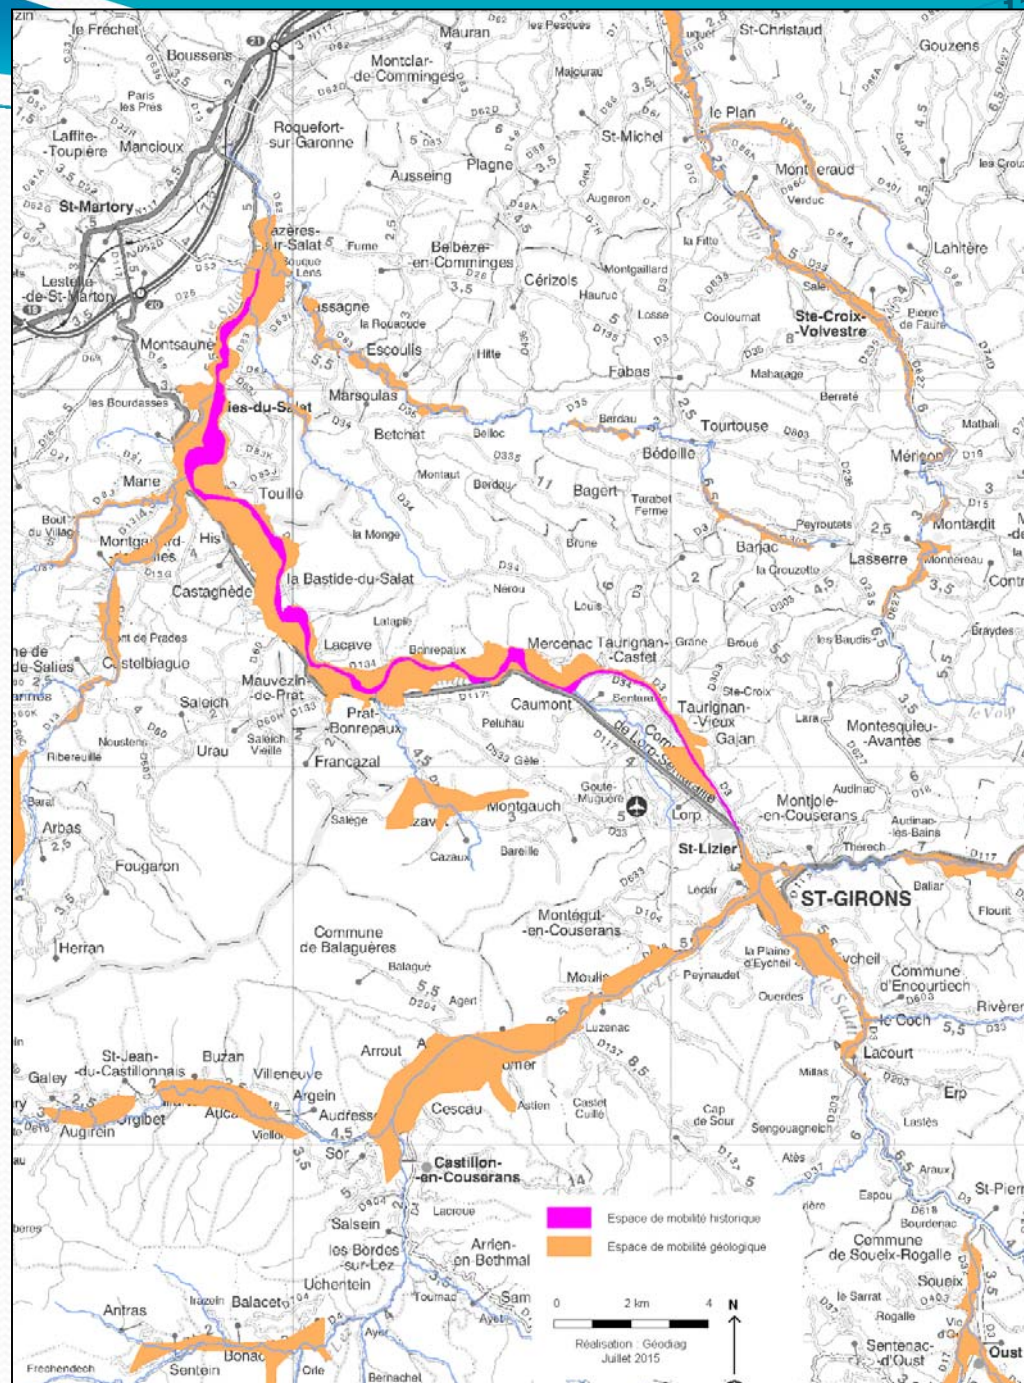
En aval de St-Lizier, l'espace de mobilité du Salat est localement bien développé, entre les verrous naturels

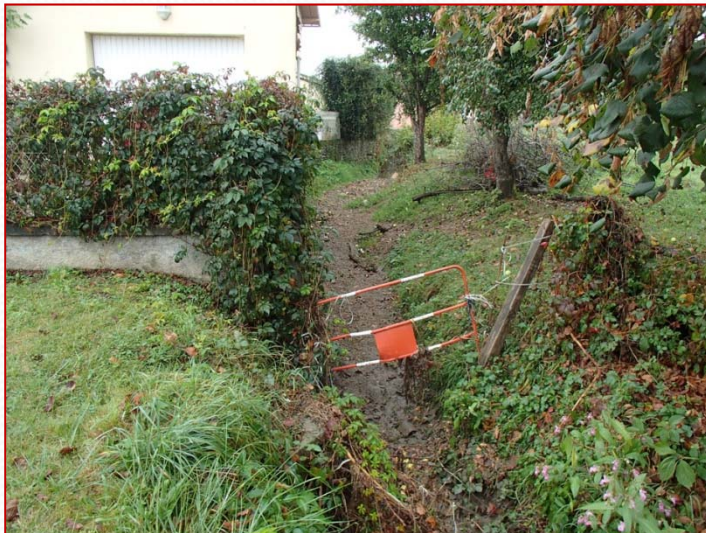
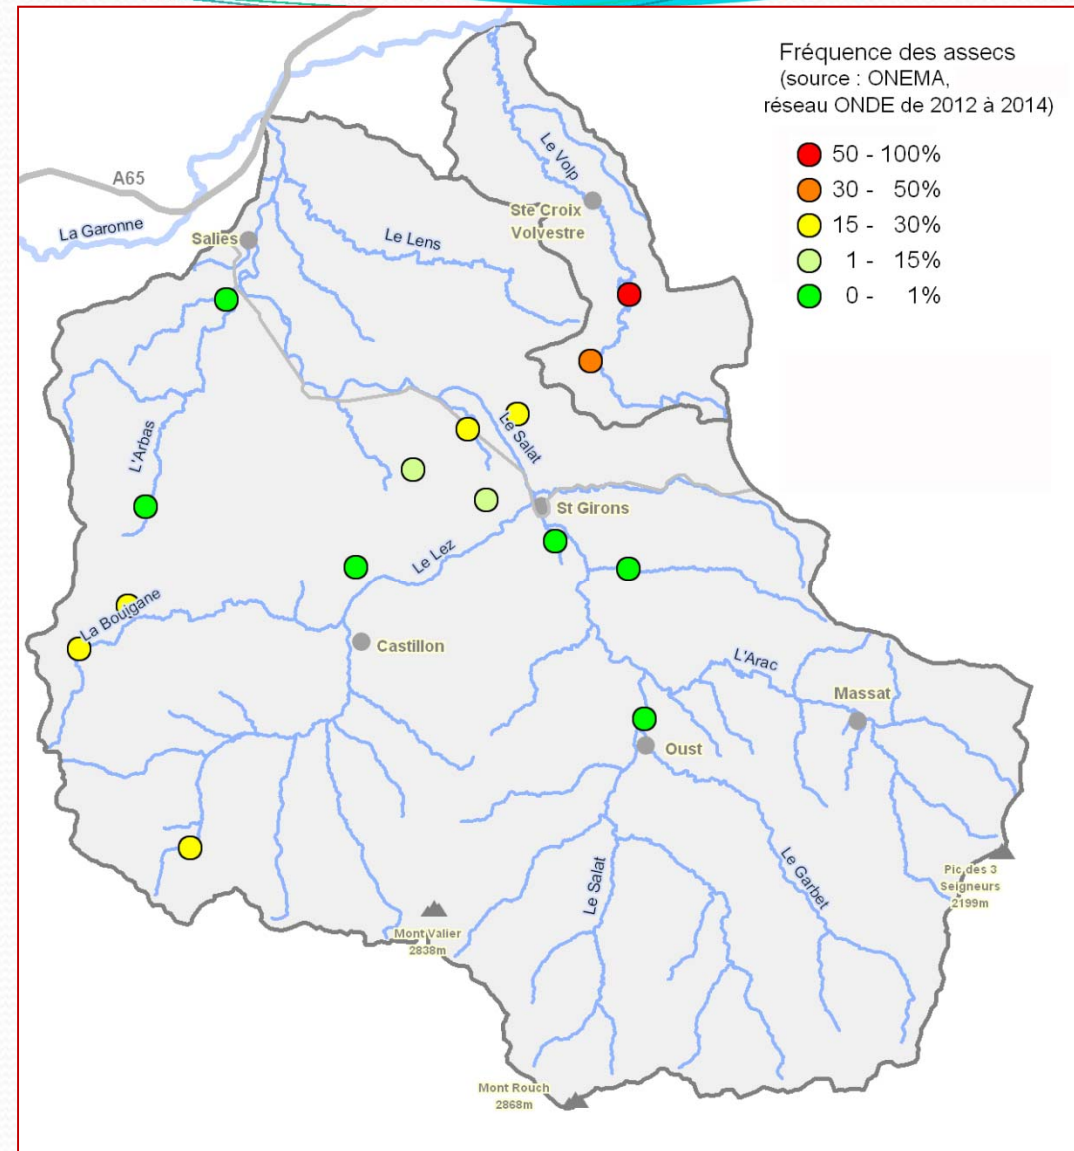
Les **étiages** peuvent être sévères, de juillet à octobre, allant jusqu'à des assecs fréquents, sur des affluents secondaires

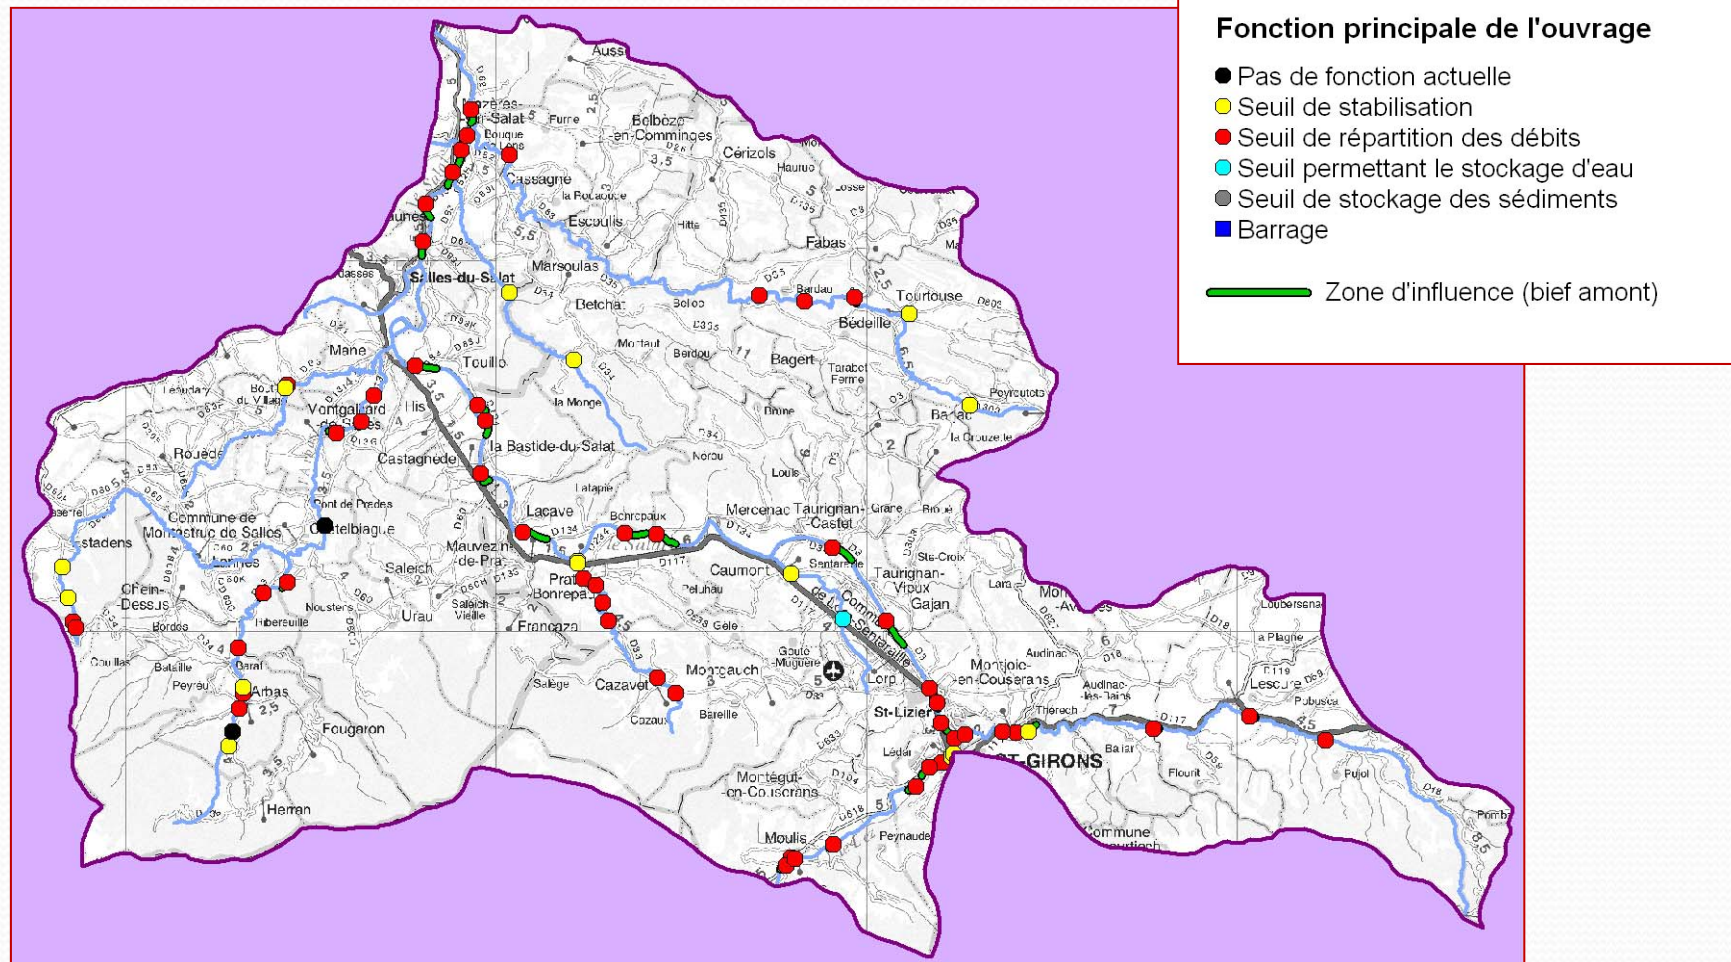
Les ouvrages hydrauliques transversaux (seuil, barrage, etc.) sont nombreux et principalement destinés à stocker de l'eau/répartir les débits, secondairement à stabiliser le profil en long du cours d'eau

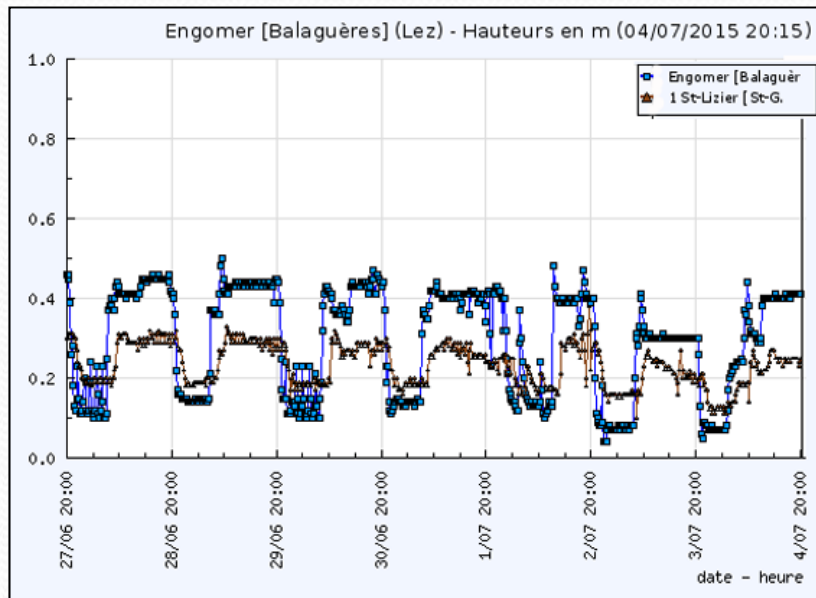
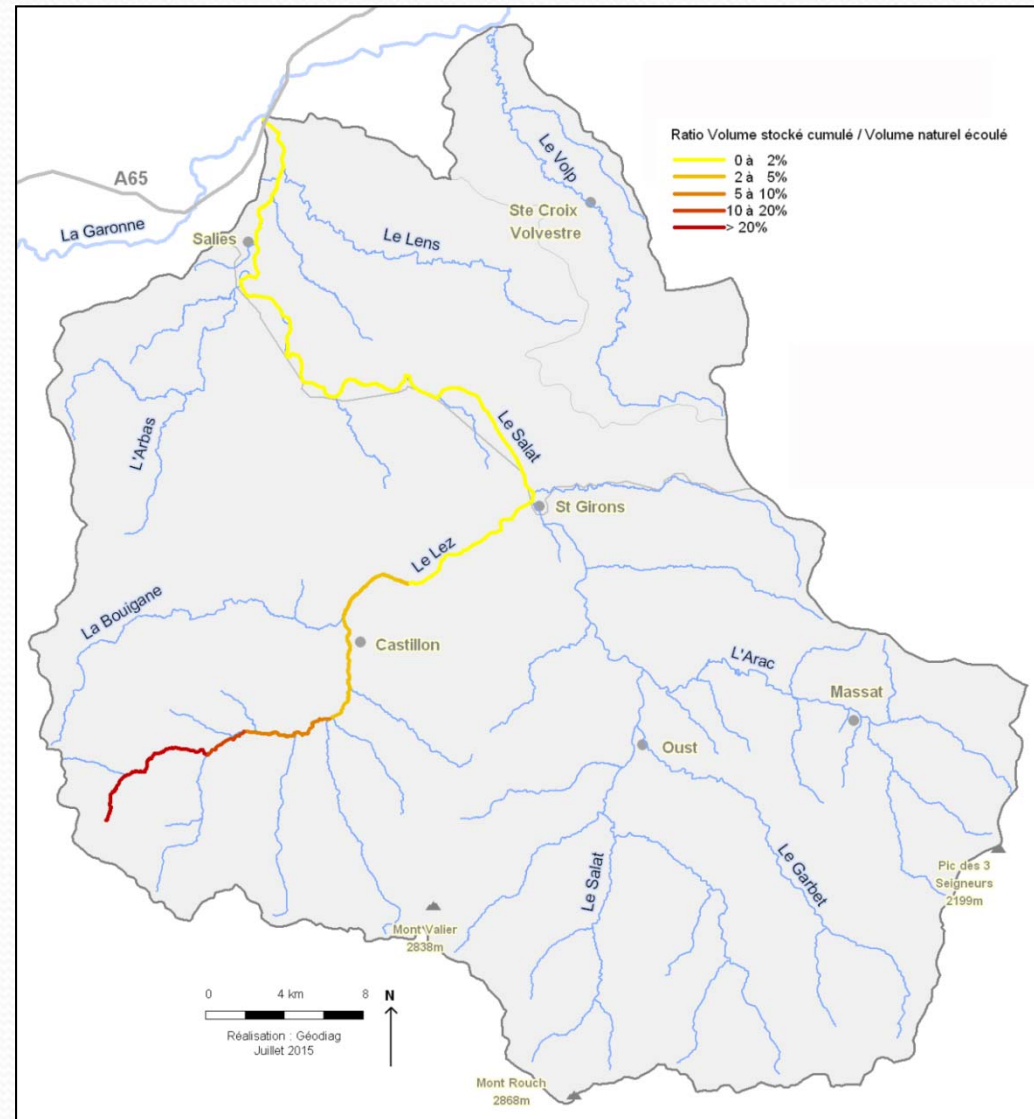
Sur le Lez et le Salat aval, le fonctionnement par **éclusées** des principales installations hydroélectriques modifie le régime hydrologique
