Etude de définition d'une stratégie de gestion durable des bassins du Salat et du Volp (09, 31)

Etat des lieux et diagnostic

Fiches ouvrages (barrages et seuils transversaux)

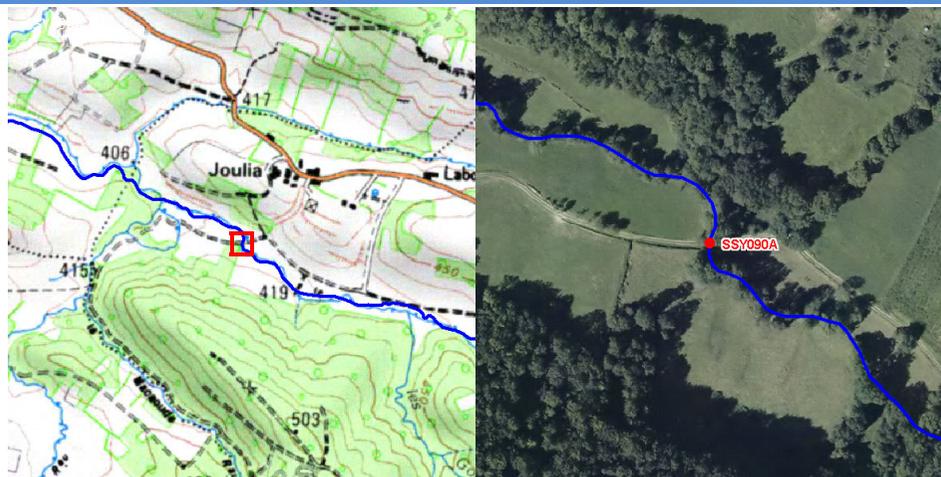
dscf5126

Observations: gué

Description: Gué bétonné

Comblement de la retenue: Retenue entièrement comblée

Impact sur le transport solide: Faible (banc non vgt et transit naturel ou géré par ouverture de l'ouvrage)

Montaison: Difficilement franchissable

Dévalaison: Franchissable selon les conditions

Affouillement et fissures

Impact des désordres: Pérenité modérément compromise

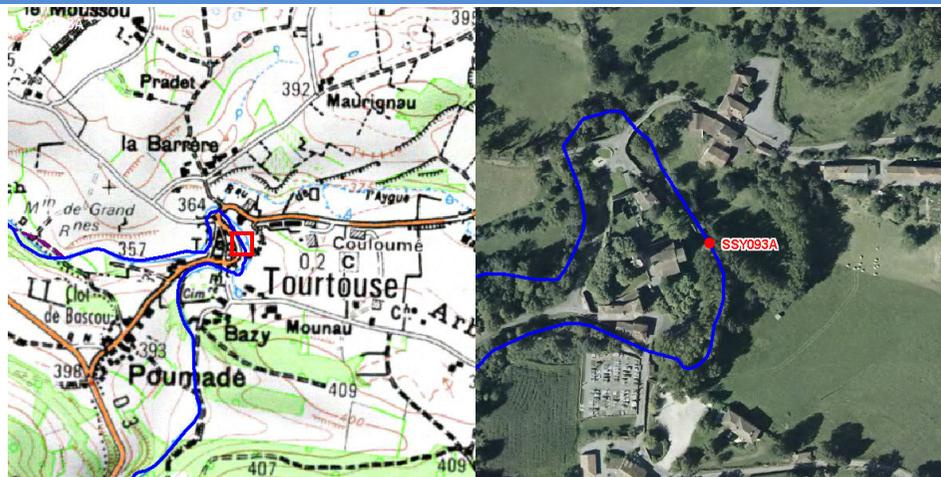
dscf5051

Description: Seuil de fond bétonné

Comblement de la retenue: Retenue entièrement comblée

Impact sur le transport solide: Impact nul (transparent)

Affouillement

Impact des désordres: Pérénité modérément compromise

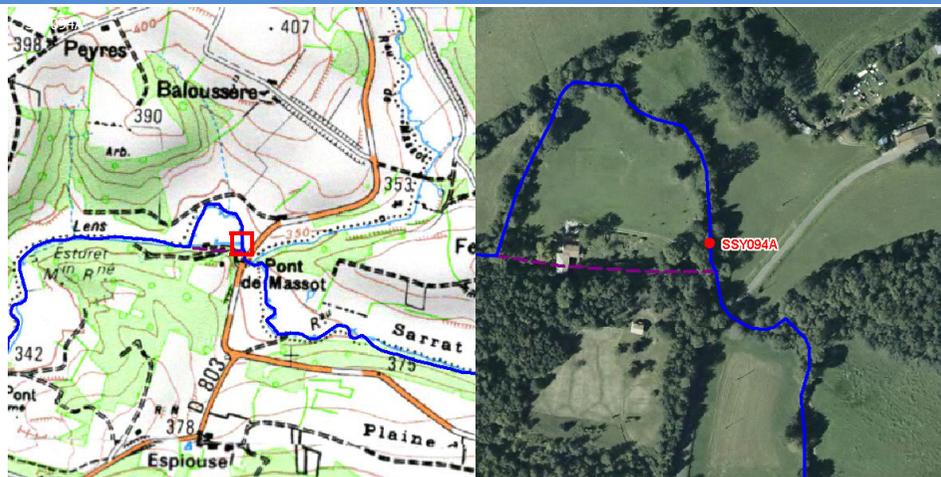
p9168530

Description: Seuil en empiérement

Comblement de la retenue: Retenue entièrement comblée

Impact sur le transport solide: Faible (banc non vgt et transit naturel ou géré par ouverture de l'ouvrage)

Montaison: Infranchissable

Dévalaison: Difficilement franchissable

Démantèlement du parement amont, destructuration de l'ouvrage, suintements

Impact des désordres: Péréinité fortement compromise

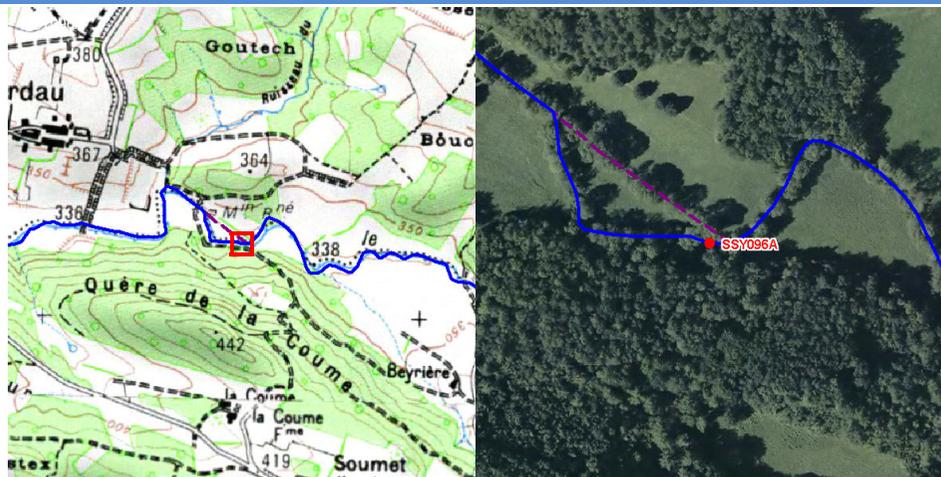
dscf5138

Observations: ruines encombrant le lit

Description: Seuil en empierrement

ruiné

Impact des désordres: N'existe plus

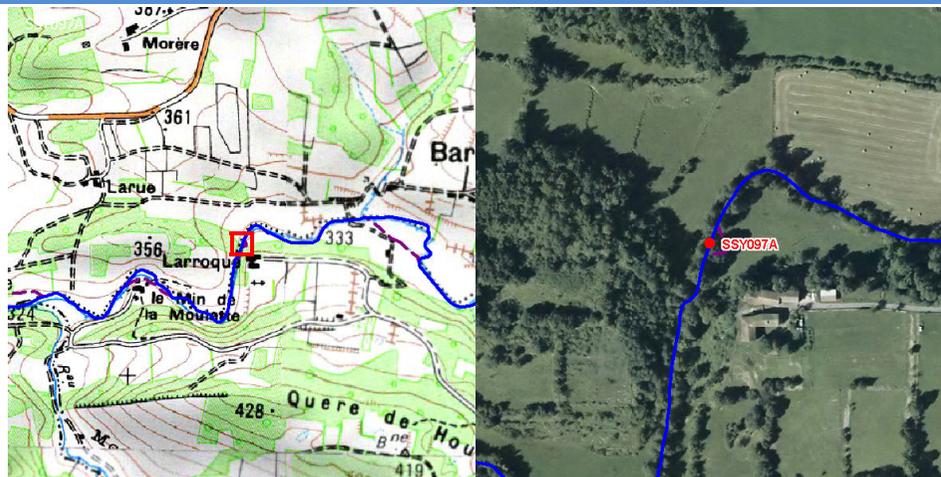
pb030306

Description: Seuil en empiérement maçonné

Montaison: Franchissable selon les conditions

Partiellement ruiné

Impact des désordres: Pérénnité fortement compromise

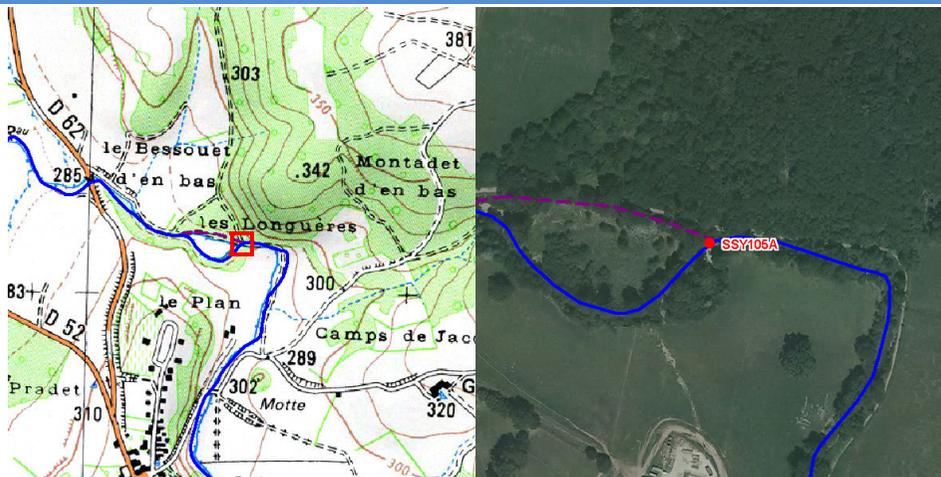
p9168559

Montaison: Franchissable selon les conditions

Impact des désordres: Pérenité fortement compromise
