# Etude de définition d'une stratégie de gestion durable des bassins du Salat et du Volp (09, 31)

Etat des lieux et diagnostic

Fiches ouvrages (barrages et seuils transversaux)

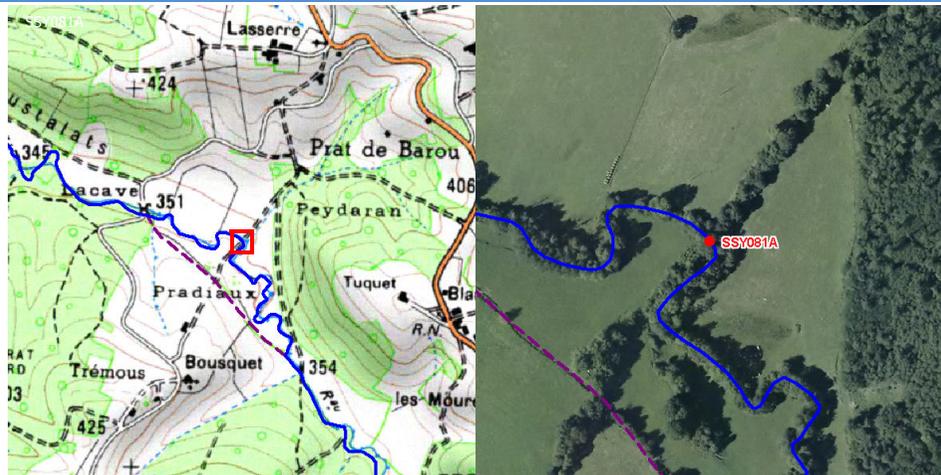
p7165364

**Description:** Radier béton pour ancien gué ou protection de conduite?

Fonction: Stabilisation du profil en long

Hauteur (en cm): 42 Classe 1 à 49cm

Comblement de la retenue: Retenue partiellement comblée

Destruction de la crête, affouillement

Impact des désordres: Pérénité modérément compromise

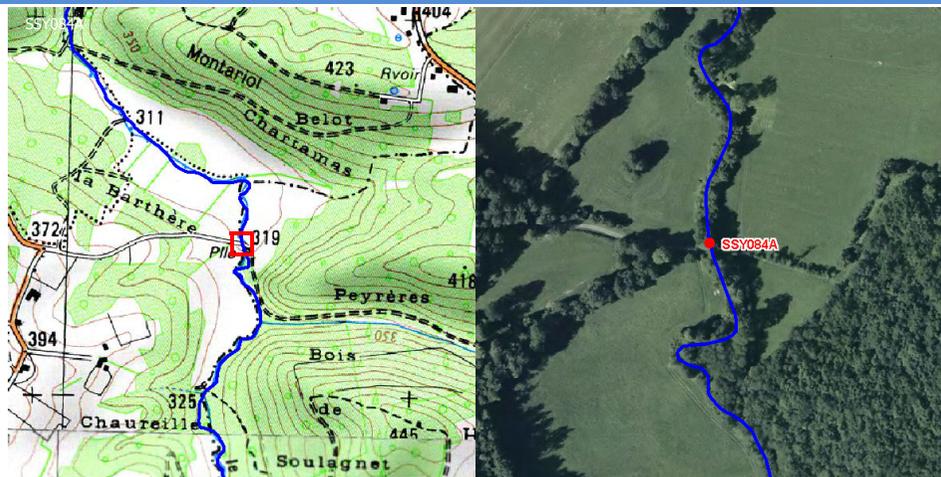
p6114533

Dévalaison: Franchissable selon les conditions

Impact des désordres: Pérénnité fortement compromise
