Etude de définition d'une stratégie de gestion durable des bassins du Salat et du Volp (09, 31)

Etat des lieux et diagnostic

Fiches ouvrages (barrages et seuils transversaux)

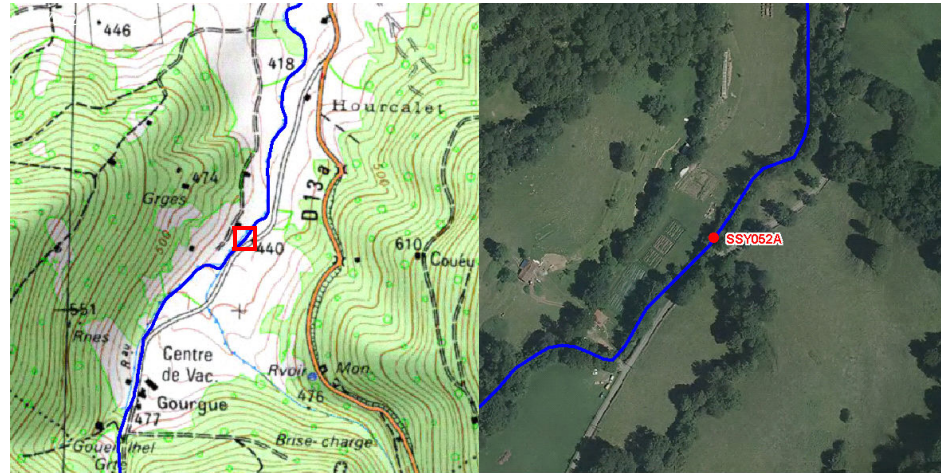
dscf6946

Description: Seuil de stabilisation du fond

Hauteur (en cm): 43 Classe 1 à 49cm

Comblement de la retenue: Retenue entièrement comblée

Impact sur le transport solide: Impact nul (transparent)

Montaison: Franchissable

Dévalaison: Franchissable

Destructuration du radier

Impact des désordres: Péréinité non compromise

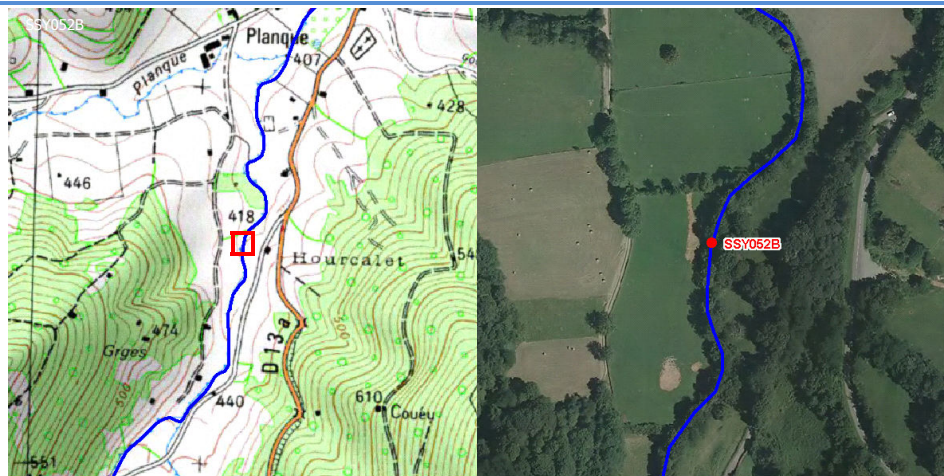
p9188861

Description: Seuil en enrochement libre

Hauteur (en cm): 115 Classe 100 à 149 c

Impact sur le transport solide: Faible (banc non vgt et transit naturel ou géré par ouverture de l'ouvrage)

Montaison: Difficilement franchissable

Dévalaison: Franchissable selon les conditions

Démantèlement de la crête et du parement amont

Impact des désordres: Pérénité modérément compromise

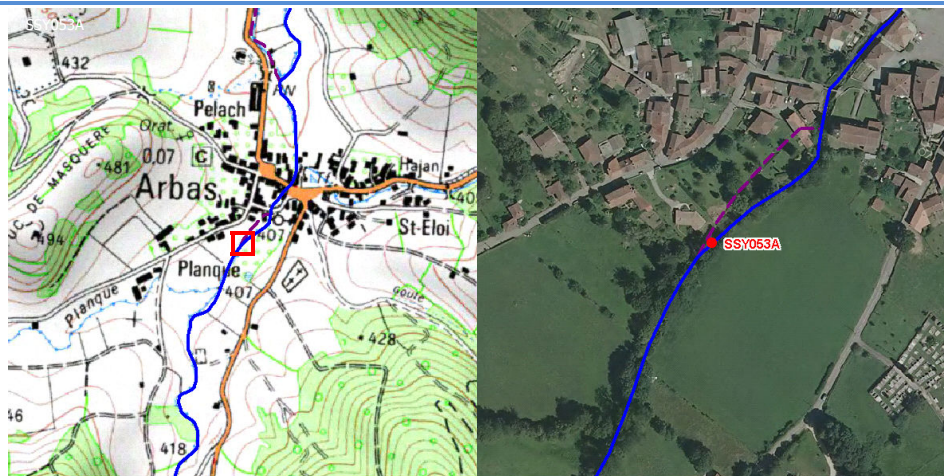
dscf7031

Description: Seuil en empiérement bétonné et enrochement, fondé sur le substratum

Hauteur (en cm): 193 Classe >=150cm

Impact sur le transport solide: Modéré (banc végétalisé ou fort stockage géré par prélèvement)

Montaison: Infranchissable

Dévalaison: Difficilement franchissable

Déjointement

Impact des désordres: Péréinité non compromise

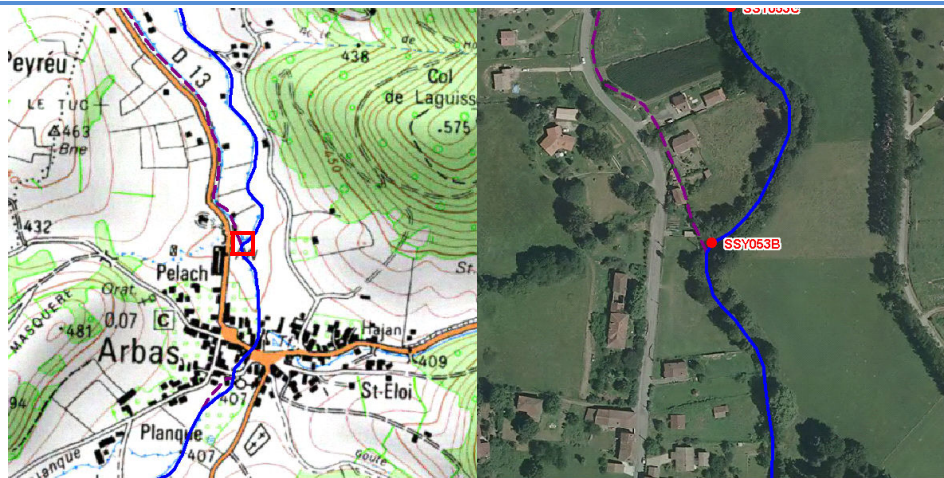
p9188904

Description: Seuil en enrochement, fondé sur le substratum

Hauteur (en cm): 205 **Classe:** >=150cm

Impact sur le transport solide: Faible (banc non vgt et transit naturel ou géré par ouverture de l'ouvrage)

Montaison: Infranchissable

Dévalaison: Difficilement franchissable

Déjointement

Impact des désordres: Pérenité non compromise

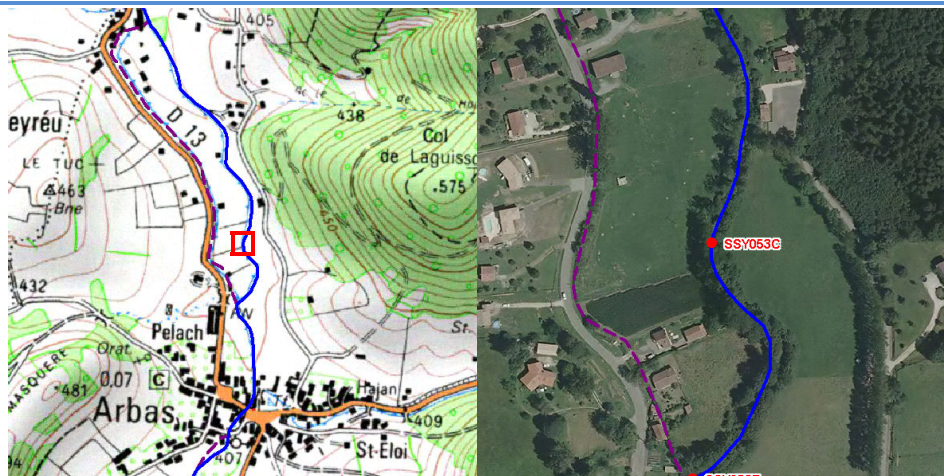
dscf7096

Impact des désordres: Pérénnité non compromise
