Description et Visite simplifiée
de l'ouvrage

Nom de l'ouvrage	Pont Molière
Commune	Vierzon (18)
Nature et type de structure	poutres béton armé (3 travées)
Longueur de l'ouvrage	40.00 mètres
Largeur de l'ouvrage	7.75 mètres
Site d'exposition	ouvrage situé en Centre Ville
Tirant d'air	2.00 mètres
Historique sommaire	Epoque de construction : 1925-1930 Dynamitage de la travée rive gauche le 20 juin 1940

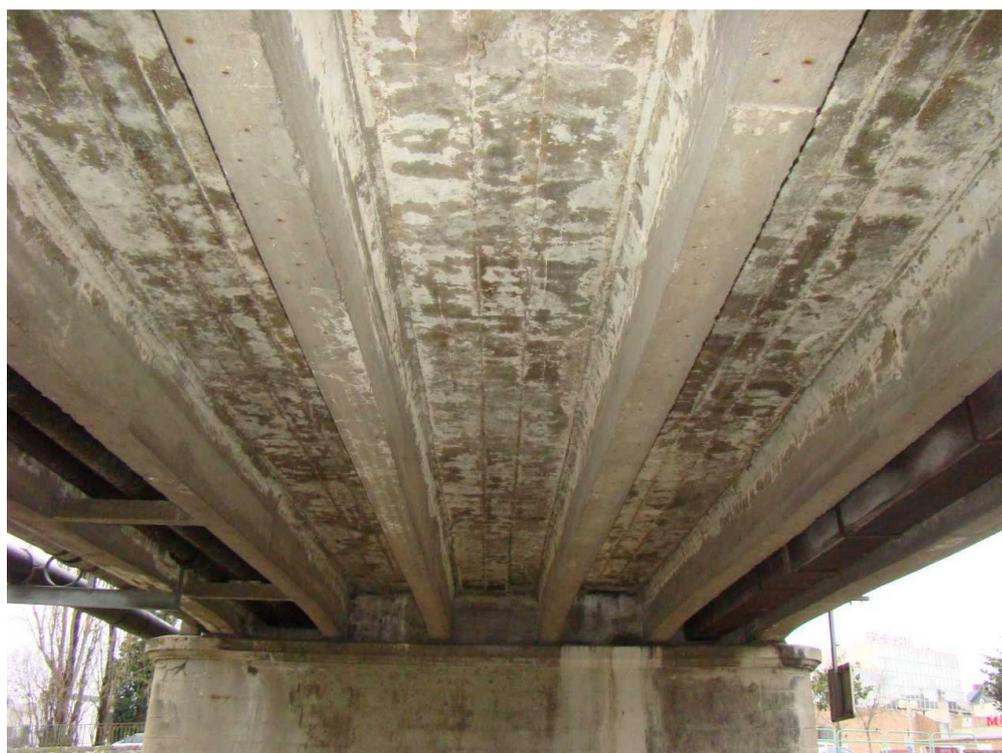
N°8 – TABLIER

Le tablier est constitué de 6 poutres hyperstatiques (3 travées) et d'un hourdis en béton armé (photo n°8). Nous avons observé :

Vue générale
