Etude de définition d'une stratégie de gestion durable des bassins du Salat et du Volp (09, 31)

Etat des lieux et diagnostic

Fiches ouvrages (barrages et seuils transversaux)

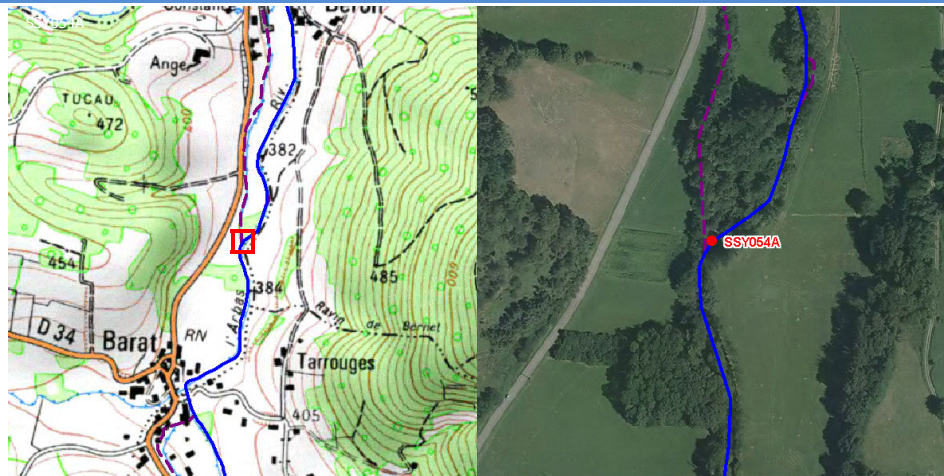
p9249047

NOM: Seuil de Tarrouges

Description: Seuil en empierrement

Hauteur (en cm): 133 Classe 100 à 149 c

Comblement de la retenue: Retenue entièrement comblée

Montaison: Infranchissable

Déjointement

Impact des désordres: Pérénité non compromise

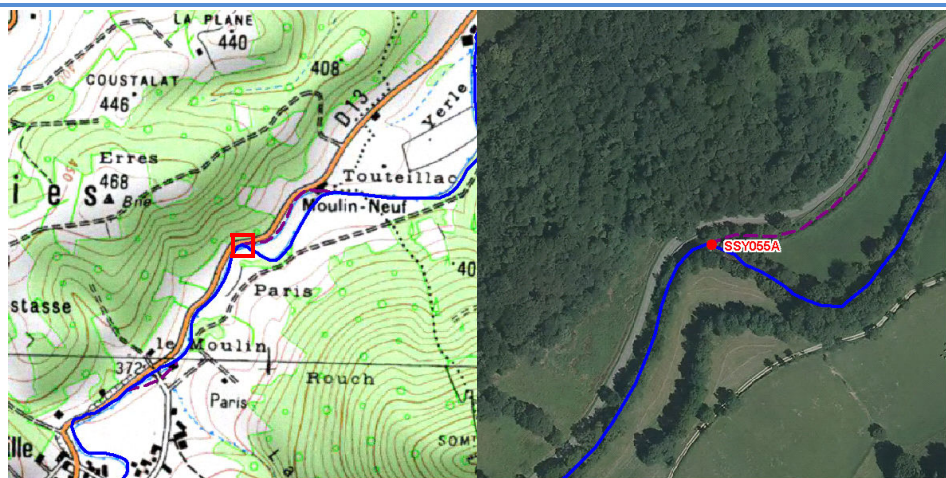
p9249057

NOM: Seuil de Paris

Description: Seuil en enrochement et béton

Hauteur (en cm): 204 Classe >=150cm

Montaison: Infranchissable Liste 2 (L214-17): NON

Dévalaison: Difficilement franchissable

Affouillement du parement aval, déjointement

Impact des désordres: Pérenité modérément compromise

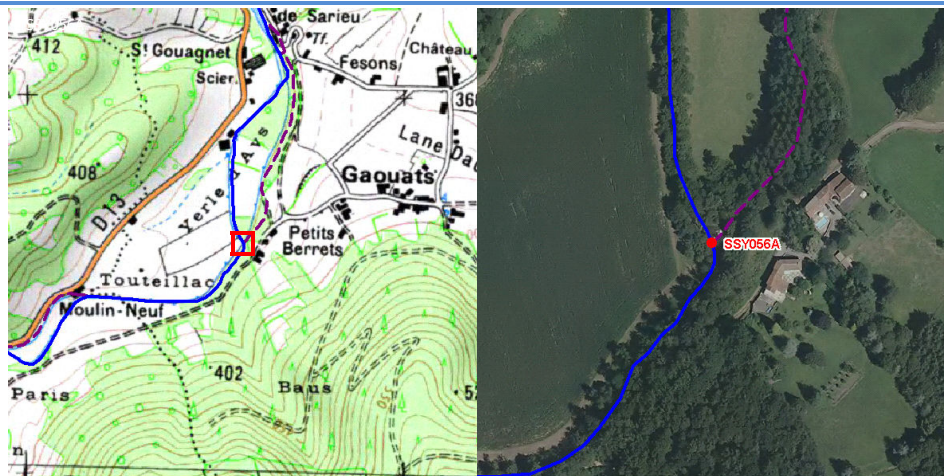
p9249073

NOM: Seuil du Petits Berrets

Description: Seuil en enrochement maçonné, fondé sur le substratum

Hauteur (en cm): 210 Classe >=150cm

Montaison: Infranchissable

Dévalaison: Difficilement franchissable

Déjointement

Impact des désordres: Péréinité non compromise

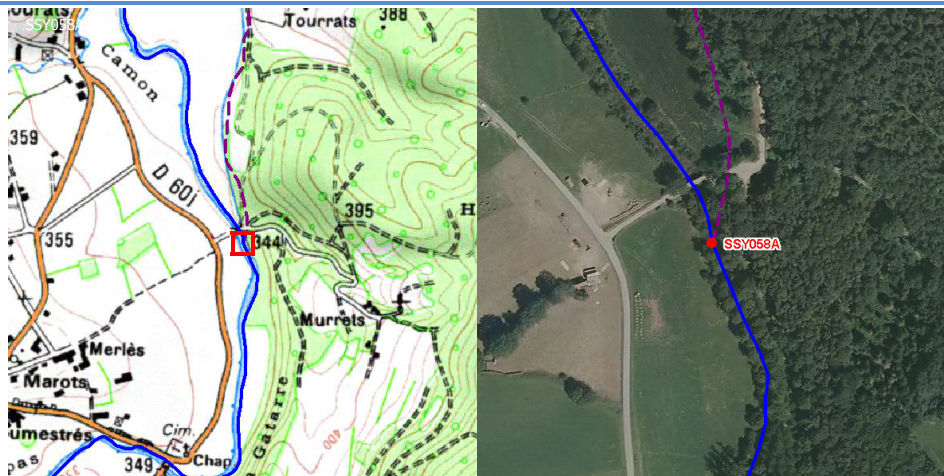
p9249100

NOM: Seuil de Murrets

Description: Seuil en empierrement maçonné

Hauteur (en cm): 110 Classe 1 à 49cm

Montaison: Infranchissable

Brèche de 5m dans la crête, affouillement

Impact des désordres: Pérénité fortement compromise

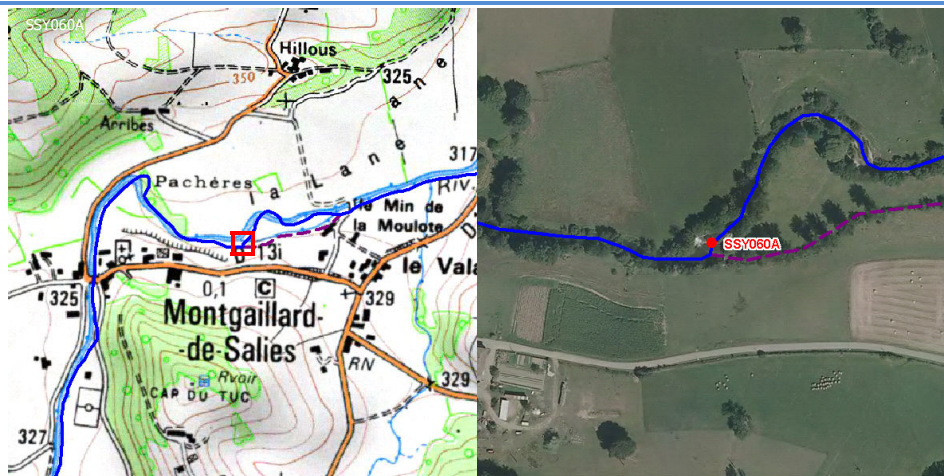
p9259177

NOM: Seuil de Montgaillard

Observations: ancienne scierie Téoulet

Description: Seuil en béton

Hauteur (en cm): 225 Classe >=150cm

Montaison: Infranchissable

Dévalaison: Difficilement franchissable

Destructuration du parement aval, affouillement

Impact des désordres: Péréinité modérément compromise

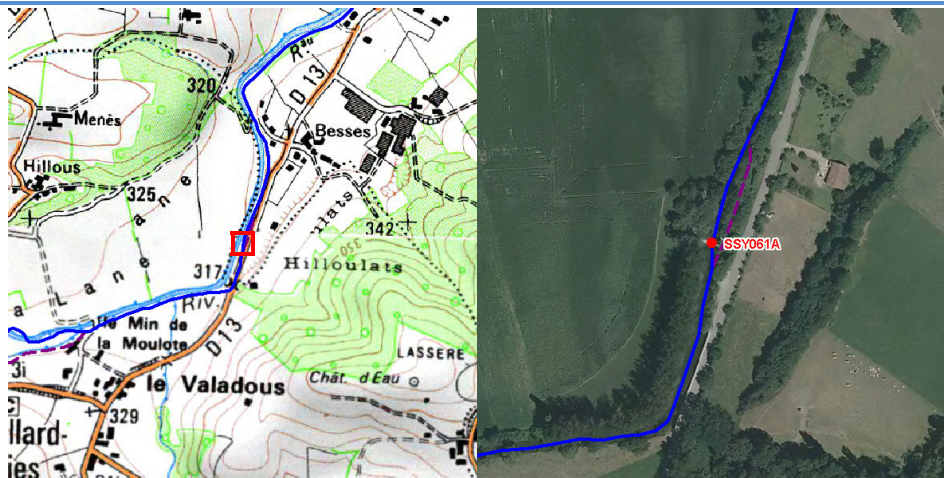
p9259161

NOM: Seuil de Valadous

Description: Seuil en béton et empierrement

Hauteur (en cm): 215 Classe >=150cm

Impact sur le transport solide: Modéré (banc végétalisé ou fort stockage géré par prélèvement)

Montaison: Infranchissable

Dévalaison: Difficilement franchissable

RAS

Impact des désordres: Péréinité non compromise

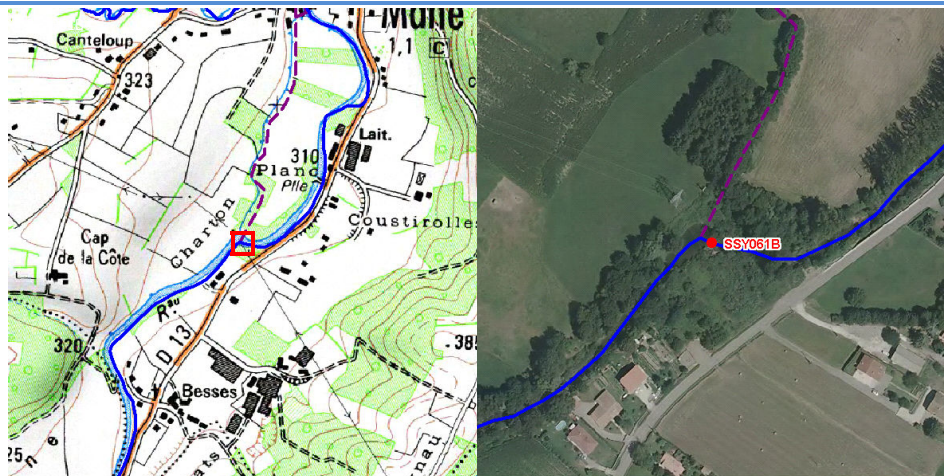
p9259150

Impact des désordres: N'existe plus
