# Etude de définition d'une stratégie de gestion durable des bassins du Salat et du Volp (09, 31)

Etat des lieux et diagnostic

Fiches ouvrages (barrages et seuils transversaux)

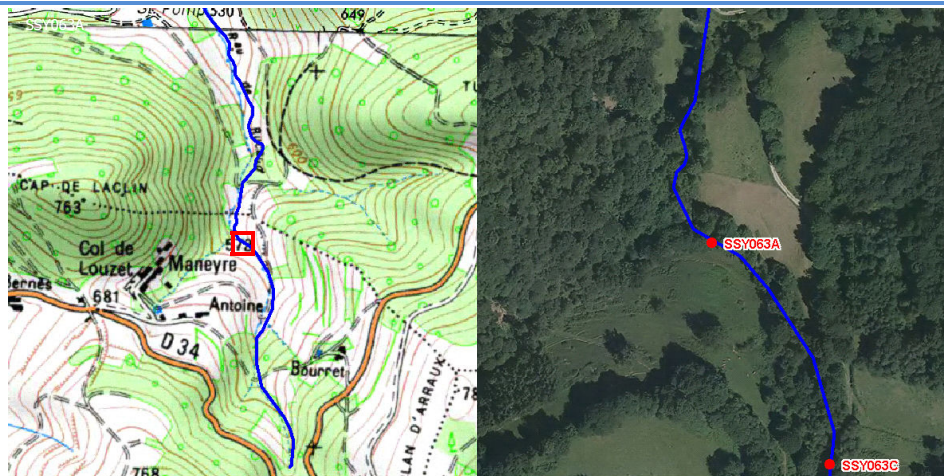
dscf5137

Observations: Provoque une forte restriction

Description: Seuil en béton

Hauteur (en cm): 40 Classe 1 à 49cm

Comblement de la retenue: Retenue entièrement comblée

Impact sur le transport solide: Faible (banc non vgt et transit naturel ou géré par ouverture de l'ouvrage)

Seuil infranchissable mais situé dans un secteur avec de nombreuses chutes naturelles infranchissables

Montaison: Difficilement franchissable

Dévalaison: Franchissable selon les conditions

Impact des désordres: Péréinité non compromise

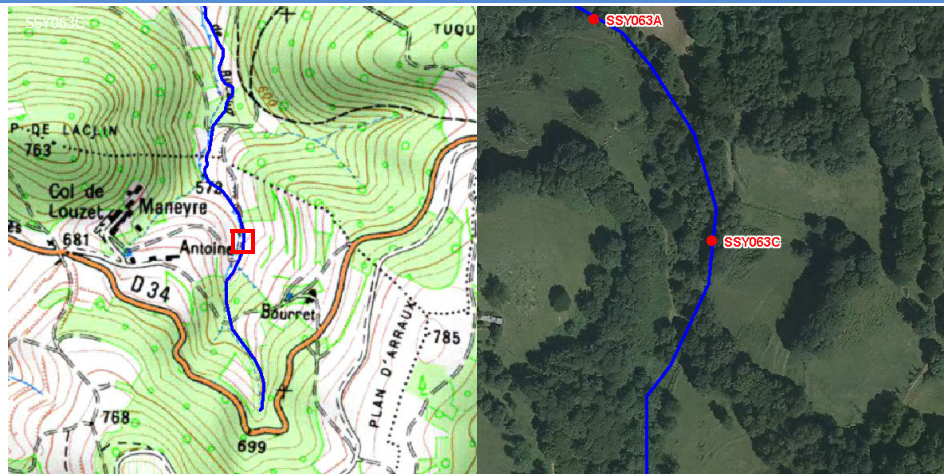
dscf5128

Description: Seuil en béton

Hauteur (en cm): 0 Classe 100 à 149 c

Comblement de la retenue: Retenue entièrement comblée

Impact sur le transport solide: Impact nul (transparent)

Hchute>20cm

Montaison: Infranchissable

Dévalaison: Franchissable

RAS

Impact des désordres: Pérenité non compromise

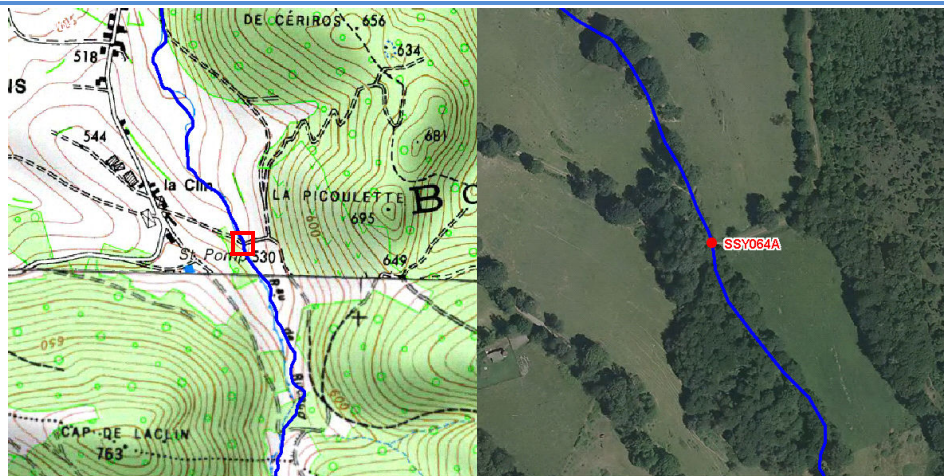
dscf5169

**Description:** Radier de gué bétonné

Hauteur (en cm): 90 Classe 50 à 99cm

Comblement de la retenue: Retenue entièrement comblée

Impact sur le transport solide: Faible (banc non vgt et transit naturel ou géré par ouverture de l'ouvrage)

Montaison: Infranchissable

Dévalaison: Franchissable

Affouillement

Impact des désordres: Pérénité modérément compromise

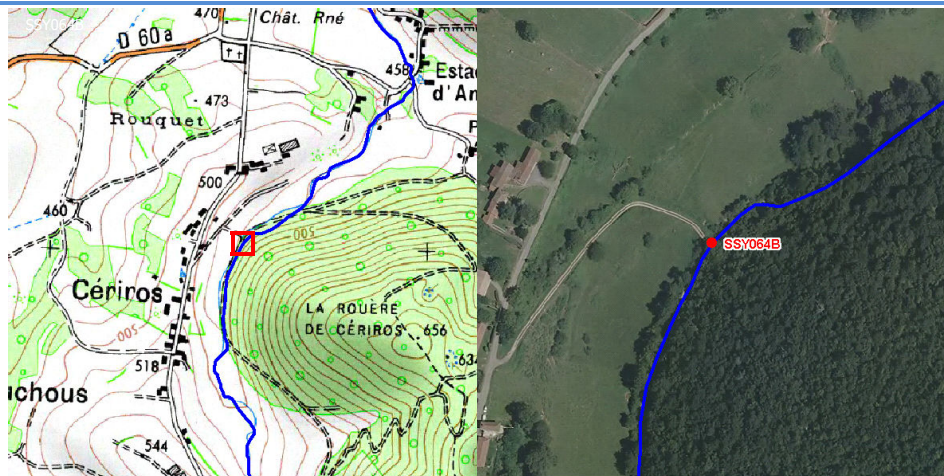
dscf5183

**Désordres observés sur l'ouvrage**

Impact des désordres: Pérénité modérément compromise
