# Viaduc de Caronte

# Viaduc de caronte

Le projet :  
Son histoire / ses objectifs

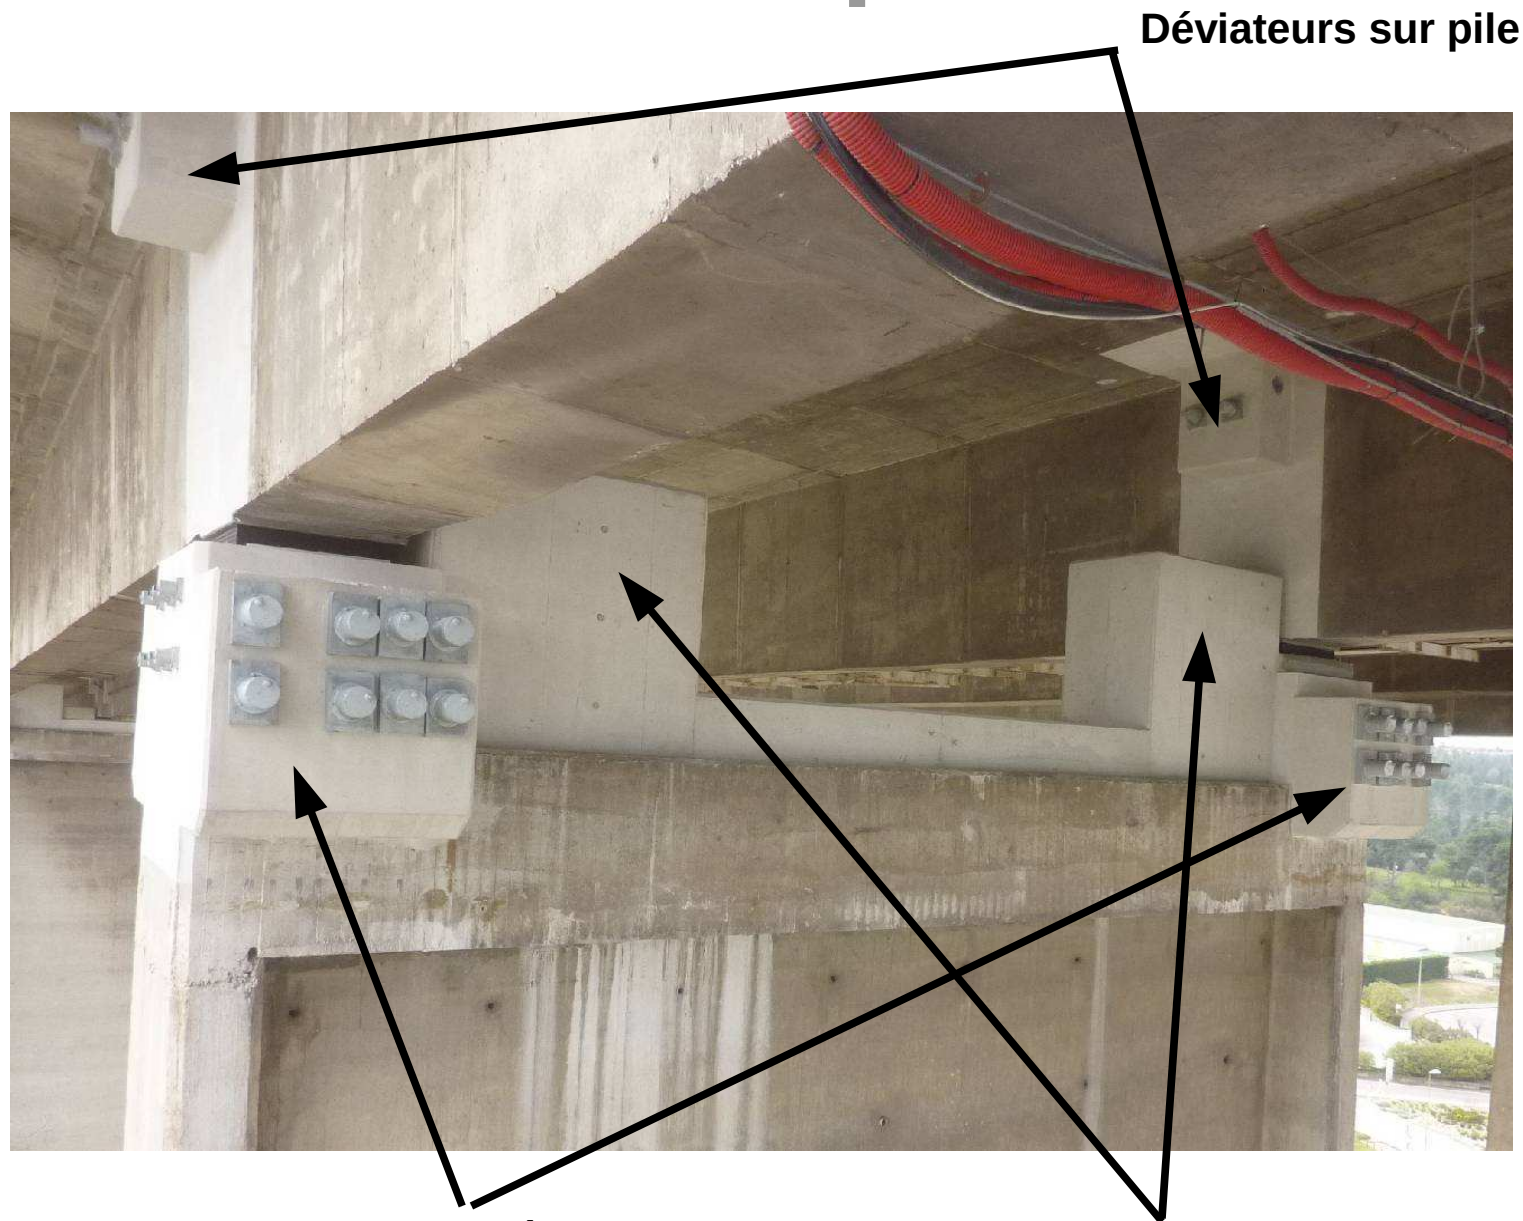
# Tête de pile

- ETUDES :
  - Recours à du ferrailage passif pour diminuer le nombre de barres
  - Adaptation du dispositif anti sismique
  - Résistance de l'OA circulé aléatoire
  - Mise au point du DESC difficile
- TRAVAUX
  - Préparation de surface pour un bon frottement difficile
  - Récolement avec l'existant hasardeux
    - Implantation des barres de clouage très difficile
    - Nécessité de renforcer les têtes de piles
  - Découverte d'amiante
