## TRIBUNAL ADMINISTRATIF DE VERSAILLES

AFFAIRE N°1703791 – Ordonnance du 12 septembre 2017  
N° 1800348 – Extension de l'expertise du 12 février 2018  
N° 1807116 – Extension de l'expertise du 9 novembre 2018

### **RAPPORT D'EXPERTISE : DETERMINER LA NATURE, L'ETENDUE ET L'ORIGINE DE LA POLLUTION DU RHODON**

Date d'édition du rapport : **7 janvier 2021**

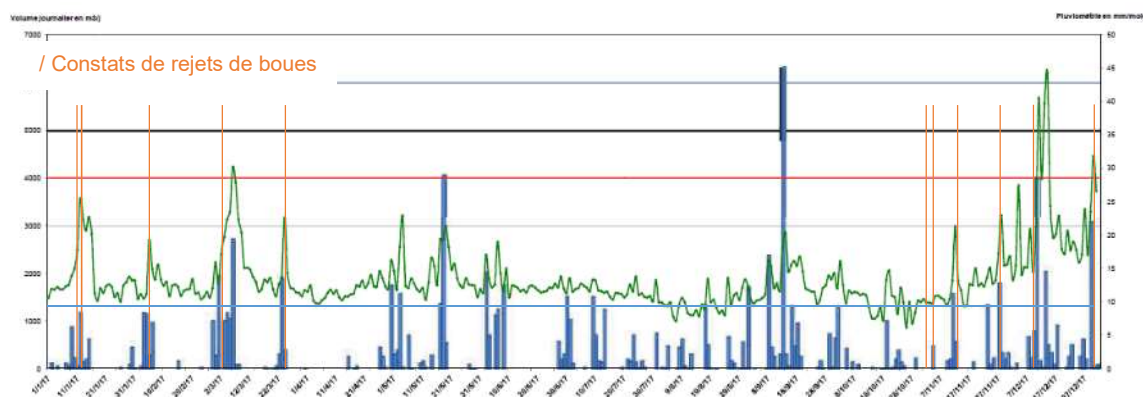
Figure 6 : Evolution de la pluviométrie et des débits journaliers entrant sur 2017 [cf. pièce 60.54] avec report des constats [cf. paragraphe 1.8.1]

A l'inverse, il s'avère qu'à plusieurs reprises, le débit entrant est proche ou inférieur à 33% de son débit nominal, qui est de 1330 m<sup>3</sup>/j [trait bleu sur la Figure 6].

Il existe - à titre d'exemple sur 2018 [cf. Figure 6] - une corrélation partielle entre les évolutions des débits d'effluents entrants et la pluviométrie locale, même si la corrélation n'est pas systématiquement proportionnée, de fortes pluies enregistrées pouvant conduire à des pics de débit entrant modérés, et réciproquement. La station météorologique est située à 4 km du site de la STEP.

Par ailleurs, il a été reporté sur le même graphique en traits orange [cf. Figure 6] les dates constats de boues sur le Rhodon listés au paragraphe 3.1.1. A part deux événements début novembre, les constats de boues sur le Rhodon interviennent toujours aux dates où une variation brutale de débit entrant a été constatée le jour même ou la veille.

**La STEP fonctionne très en deçà de sa capacité nominale en termes de débit entrant, à environ 50% ; il existe peu de jours de dépassements de la capacité nominale et, à l'inverse, le débit est fréquemment proche ou inférieure à 33% de son débit nominal ce qui est limite basse de son fonctionnement nominal.**

- Des variations de volume d'eau aussi importantes et rapides constituent une perturbation dans le fonctionnement d'une station à boues activées, notamment sur son fonctionnement bactérien. En effet, les eaux pluviales « diluent » nécessairement les apports en matière organique et, de manière plus générale, les équilibres physico-chimiques des effluents, ce qui est préjudiciable au bon fonctionnement bactérien, et par conséquent, sur la production des boues.
- Le bassin d'orage représente un volume de 880 m<sup>3</sup> de capacité totale, et il est fréquemment en eau ; ce volume est à mettre en regard avec les volumes journaliers constatés en arrivée en pics lors d'épisodes pluvieux et qui sont susceptibles de générer des écarts dépassant fréquemment les 1000 m<sup>3</sup> en entrée de STEP [cf. Figure 6]. Le bassin d'orage ne peut potentiellement contenir qu'une partie de ces pics.

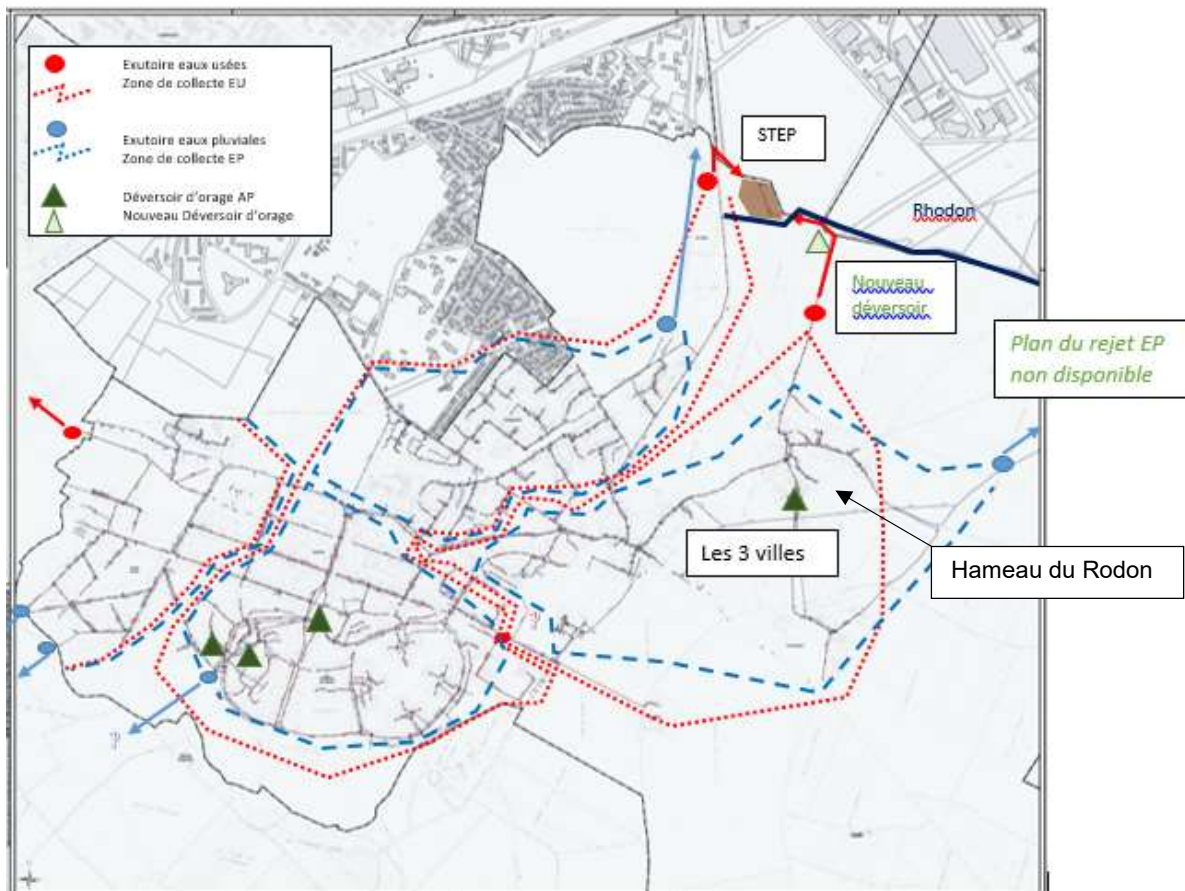
Figure 7 : Déversoirs d'orages associés aux bassins de collecte des EU et EP sur le Mesnil-Saint-Denis

L'interprétation des plans de réseaux menée par l'Experte [cf. paragraphe 2.3 et Figure 7] montre qu'un seul de ces déversoirs (surverse dite « les 3 villes ») rejoint une portion de réseau d'eau pluviale (EP). Le point de rejet des eaux pluviales dans le Rhodon correspondant au déversoir « les trois villes » n'est mentionné sur aucun plan. Par estimation, ce point pourrait être situé vers 1 à 2 km à l'aval de la buse et la STEP.

Il a par ailleurs été mis en évidence en mars 2019, par la SAUR, la présence d'un autre ouvrage de type déversoir d'orage se rejetant dans la buse à l'aval de la STEP et dont l'exutoire est le Rhodon [cf. paragraphe 2.3.2]. Cet ouvrage (noté « nouveau déversoir » sur la Figure 6) n'était pas recensé antérieurement sur les plans.

La carte de répartition des bassins de collecte d'assainissement indique trois secteurs de collecte distincts ; seul le secteur du hameau du Rodon correspond à la branche de réseau EU rejoignant la STEP en longeant la buse et étant connecté au « nouveau » déversoir d'orage. Une approche visuelle des cartes [cf. Figure 7] et le caractère prépondérant résidentiel et agricole du hameau permettent d'estimer à moins de 30%, probablement entre 25 et 30%, la superficie de collecte.

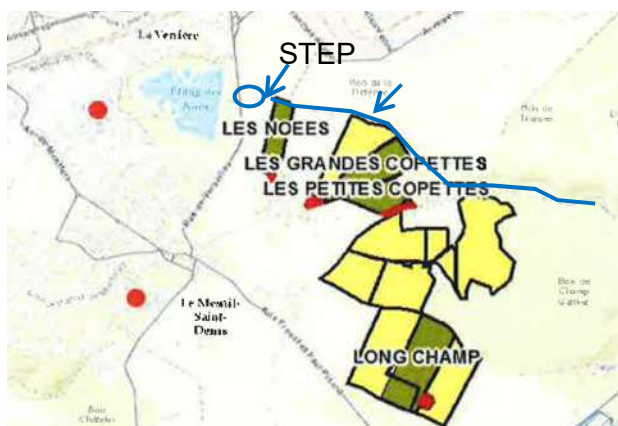
Figure 9 : Extrait du plan des épandages réalisés en 2017 (parcelle épandues en vert) [cf. pièce 23.31]

Le plan d'épandage prévoit que les parcelles longeant le Rhodon (deux parcelles dites : « les Noées », une dite « Bois de Trappes », puis une dite « les grandes Copettes ») sont susceptibles de faire l'objet d'épandages.
