Bureau enquêtes accidents pour la sécurité de l'aéronautique d'État

Rapport d'enquête de sécurité

A-2019-01-A

Date de l'évènement	9 janvier 2019
Lieu	Mignovillard (Jura)
Type d'appareil	Mirage 2000D
Organisme	Armée de l'air

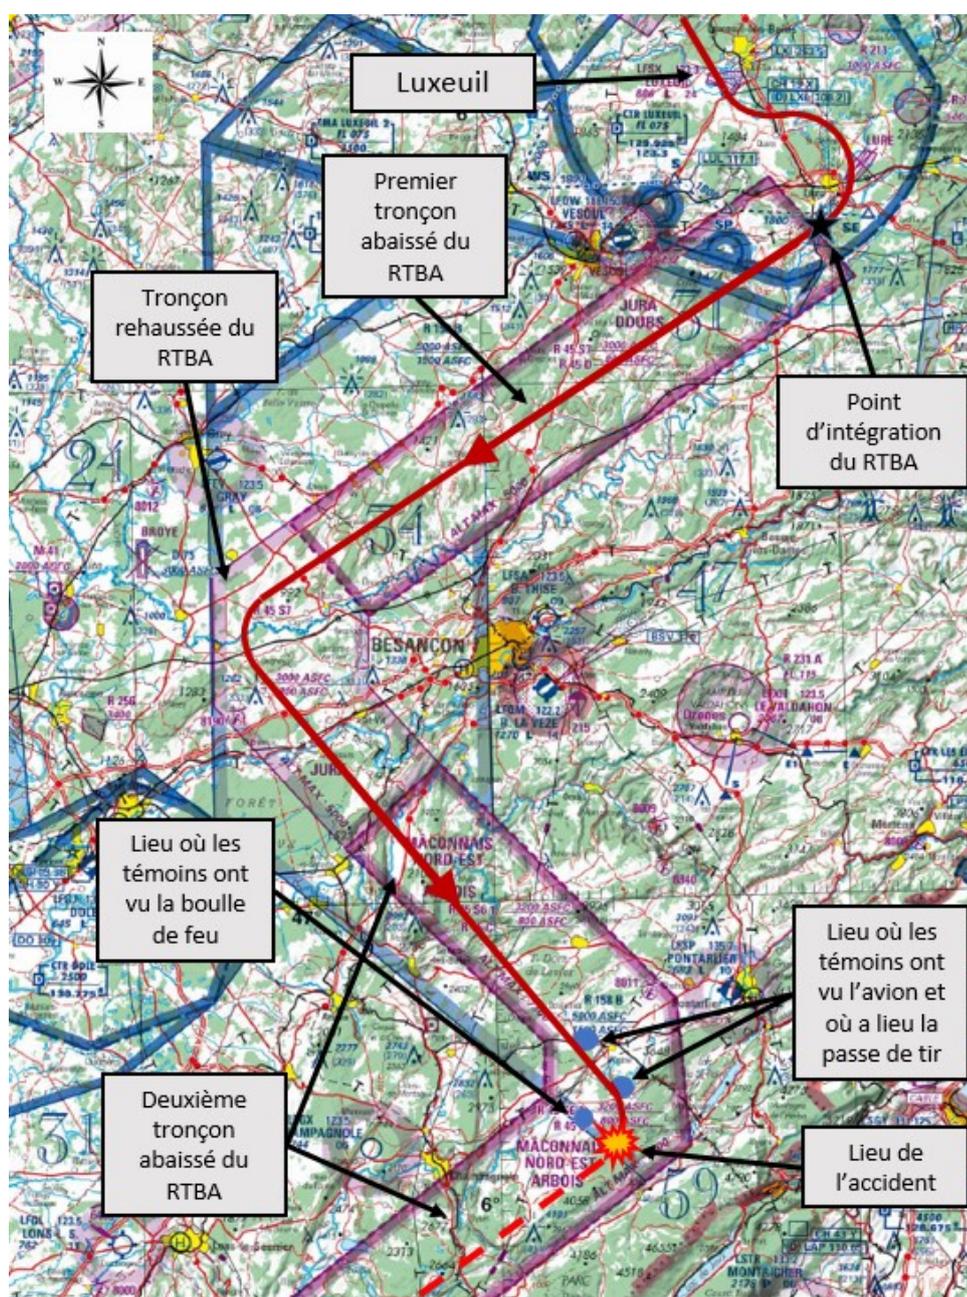
Au point prévu pour la simulation de passe de tir, le Mirage 2000D engage un virage à droite, détecté par les radars. Il percute le sol dans la forêt de Mignovillard, à 2 kilomètres au sud-est du village. Au moment de l'accident, deux témoins situés légèrement au nord du point d'impact voient une boule de feu.

Figure 1 : trajectoire de Coca 27 à partir de son intégration dans le RTBA

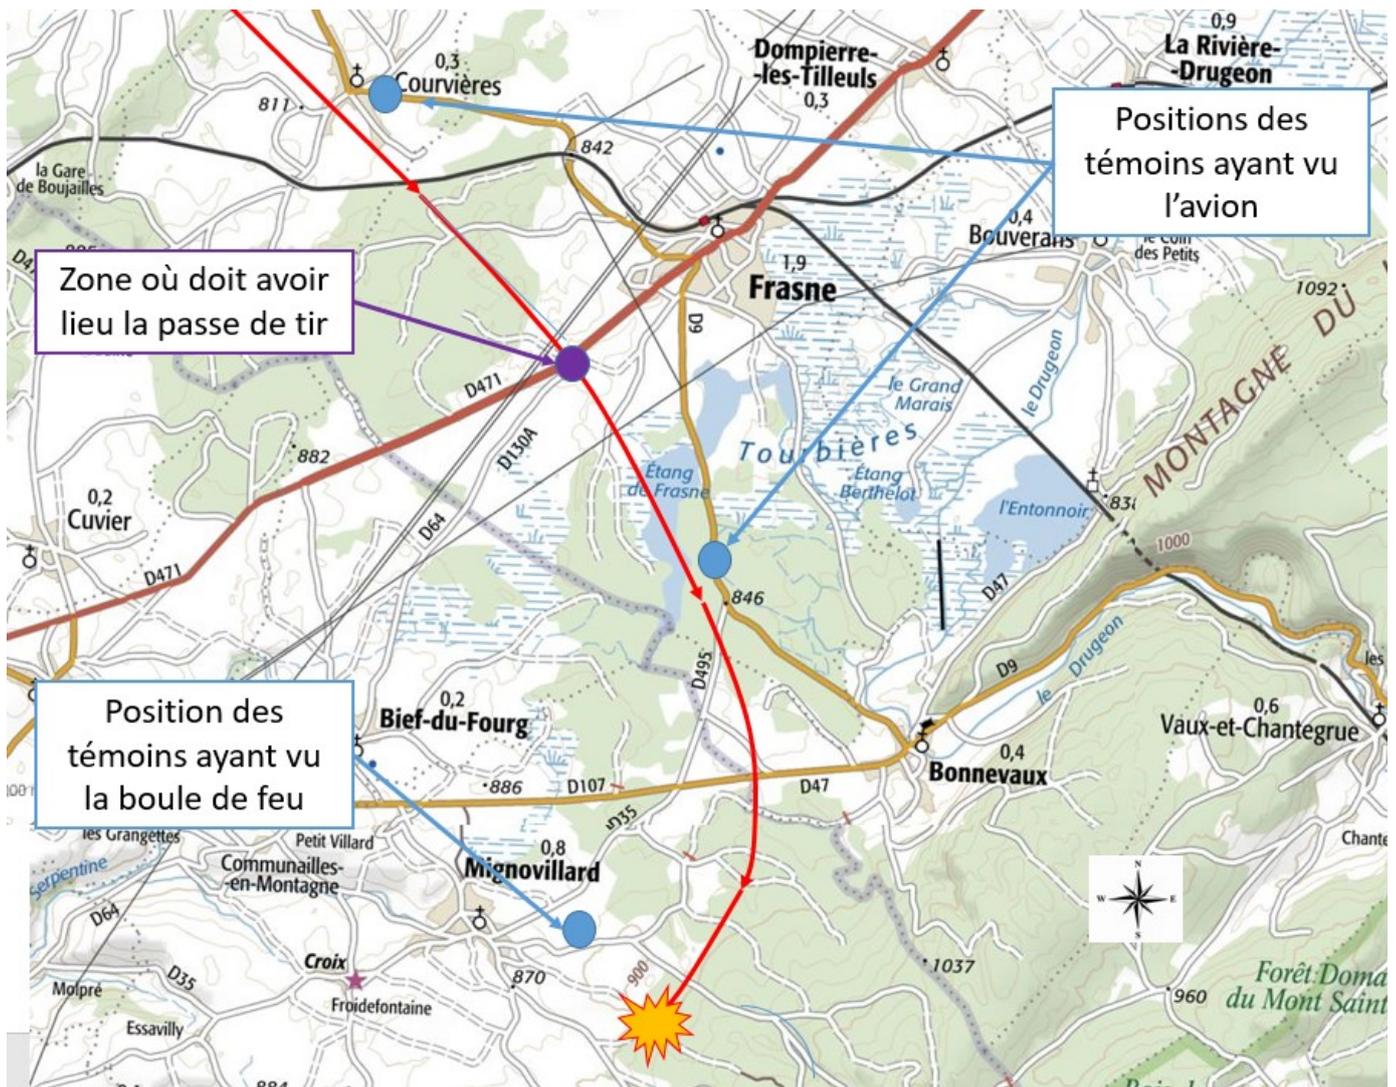
Peu de temps avant le point où est prévue cette simulation de passe de tir, aux alentours du village de Frasne, deux témoins voient brièvement passer l'avion en très basse altitude pendant quelques secondes avant que celui-ci ne pénètre à nouveau dans les nuages. Ils ne distinguent ni feu ni fumée sur l'appareil.

Figure 2 : positions des témoins

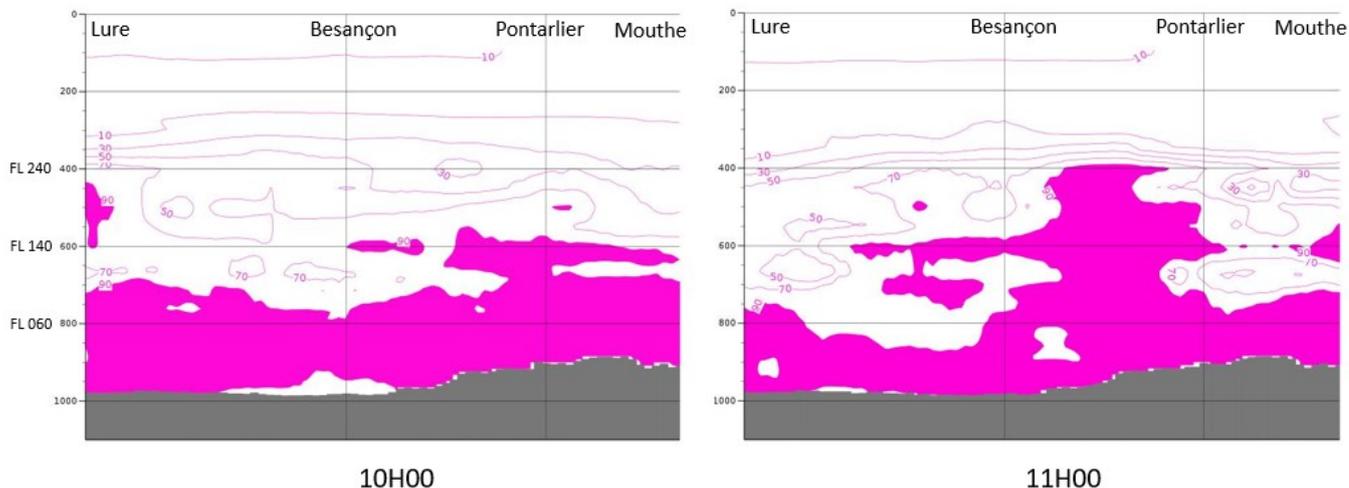
Figure 4 : coupe d'humidité AROME

L'étude des coupes d'humidité sur ce trajet à 10h et 11h montre que la couche nuageuse était épaisse dans la région traversée par Coca 27. La zone violette correspond à une tranche d'humidité supérieure à 90%. Les nuages se situent majoritairement dans cette tranche, au-delà de 95% d'humidité.

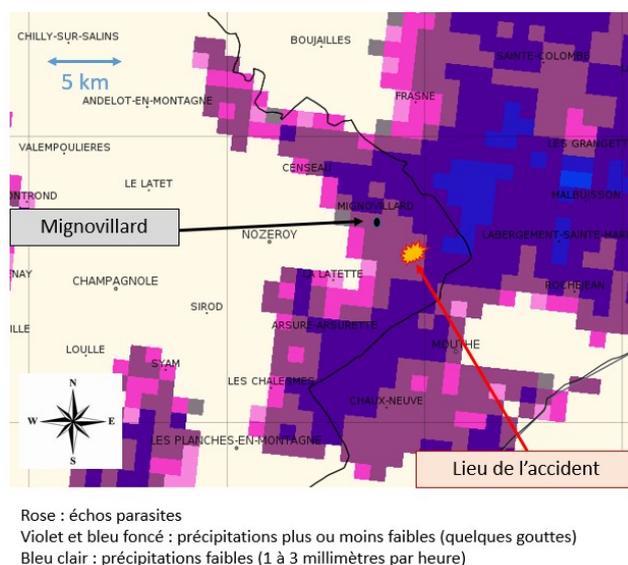
La carte des radars météorologiques de 10h30 montre la présence de précipitations dans la zone de l'accident.

Figure 5 : carte des précipitations à 10h30

Les précipitations sont faibles ; quelques gouttes sont observées sur le lieu exact de l'accident. Les différents témoignages recueillis ne permettent pas de confirmer s'il y avait des chutes de neige au moment précis de l'accident. Toutefois, les témoins qui ont vu l'avion vers Frasne indiquent qu'il ne neigeait pas à cet endroit et que le plafond était bas.
