## 2. ANALYSE

L'analyse qui suit est structurée en quatre parties. La première partie présente les résultats des différentes expertises, la deuxième analyse la trajectoire, la troisième synthétise la séquence de l'évènement et la quatrième identifie les causes de l'accident.

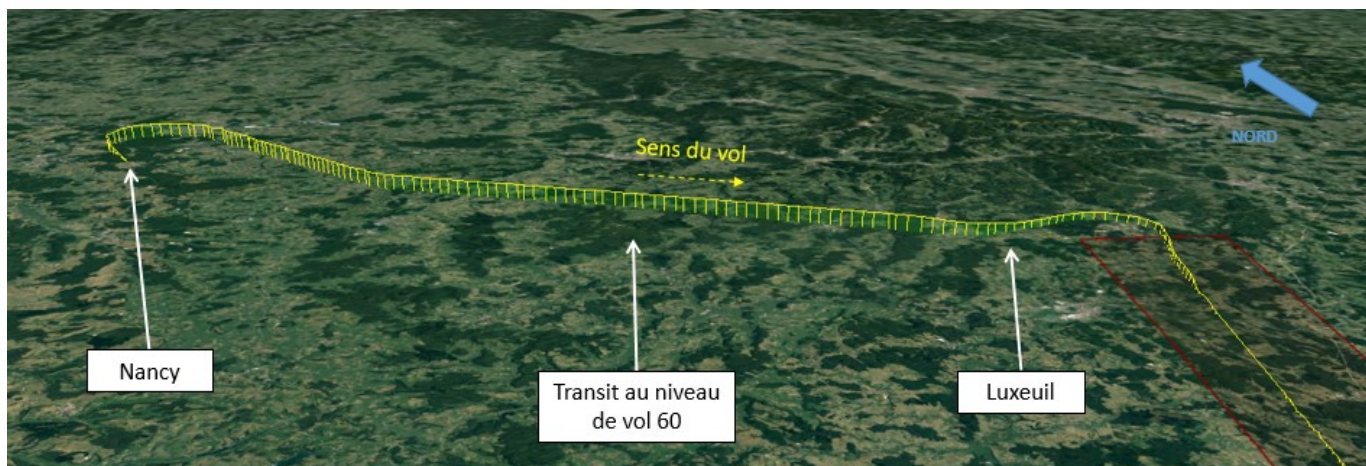
Figure 19 : détail de la trajectoire pendant le transit jusqu'au RTBA

Le vol est conforme à la préparation de mission pendant le transit jusqu'au RTBA.

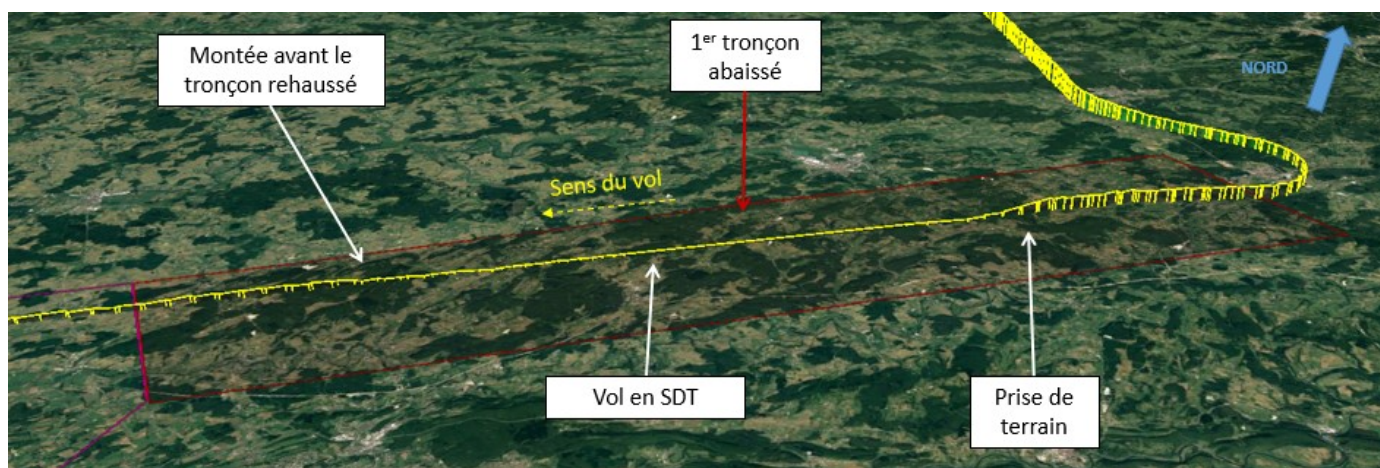
Figure 20 : détail de la trajectoire dans le premier tronçon rabaissé

Une fois dans le RTBA, Coca 27 amorce sa descente en TBA. La trajectoire présente une pente à piquer correspondant à une prise de terrain standard.

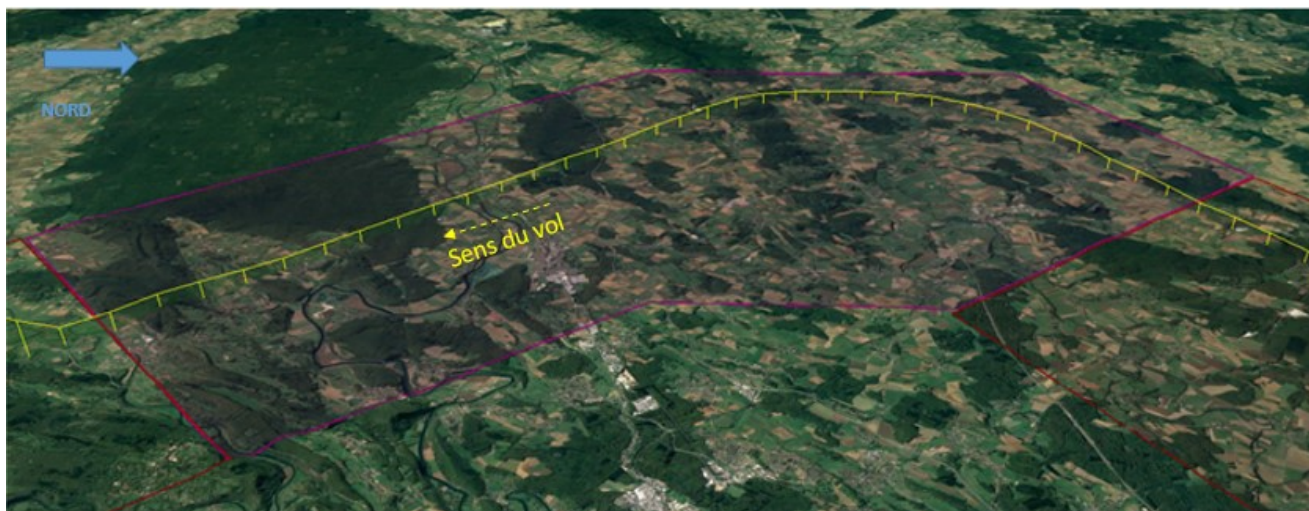
Figure 21 : détail de la trajectoire dans le tronçon rehaussé

**Dans le tronçon rehaussé, Coca 27 évolue en mode auto radar avec une hauteur de consigne de 1 000 pieds.**

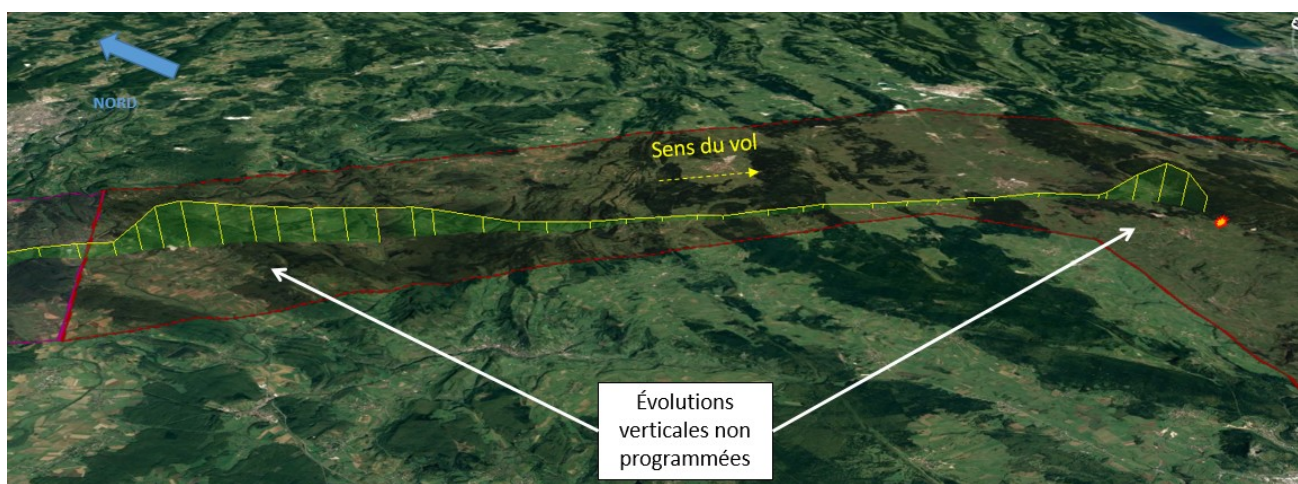
Figure 22 : détail de la trajectoire dans le deuxième tronçon abaissé

À la sortie du tronçon rehaussé et à l'entrée dans le deuxième tronçon abaissé du RTBA, Coca 27 doit redescendre en très basse altitude. Or, à ce moment, à 10h27mn01s, il effectue une forte prise de hauteur. Cette évolution ressemble à un dégagement. En effet, après un cabrer important, Coca 27 monte à une altitude de 6 600 pieds pour redescendre se stabiliser vers 5 800 pieds, ce qui correspond à l'altitude de sécurité dans ce secteur. Puis il reste approximativement à cette altitude pendant environ 30 secondes, probablement pour traiter ce dégagement. À 10h27mn54s, il redescend en très basse altitude, avec une pente descendante correspondant à une prise de terrain standard.

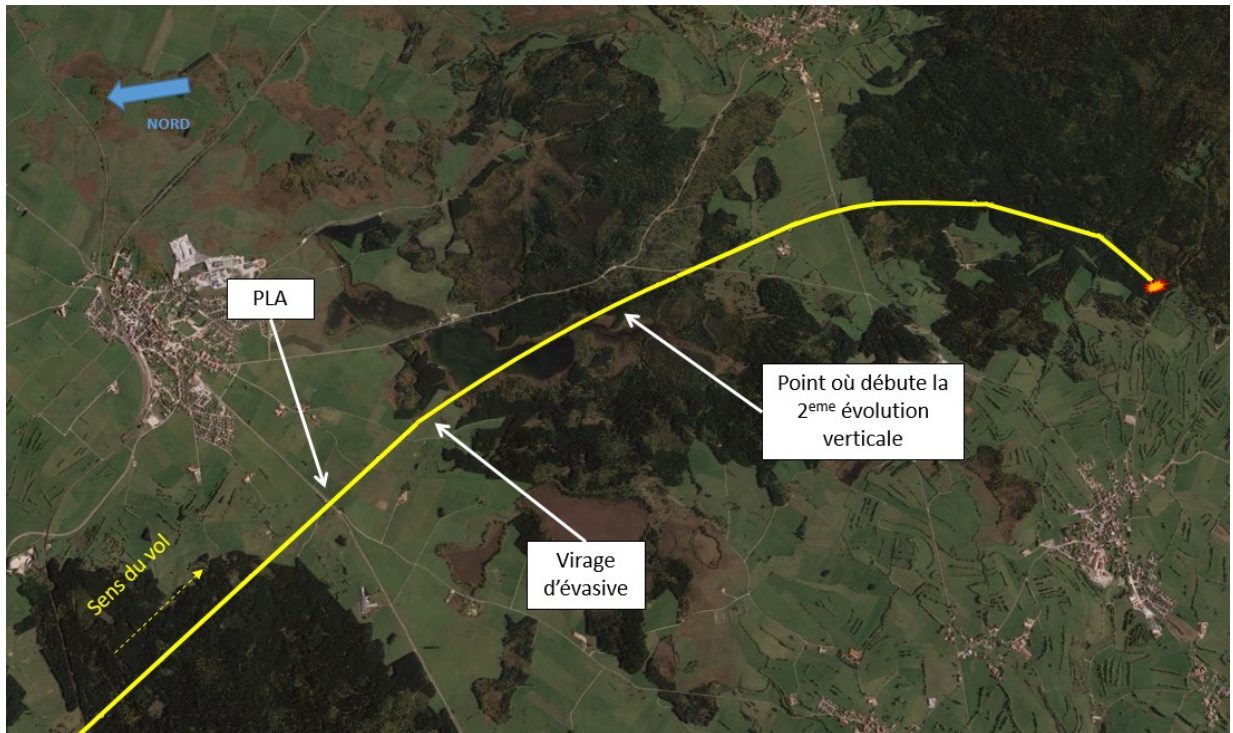
Figure 25 : virage d'évasive

Après la simulation de passe de tir, l'équipage doit virer à droite pour réaliser une évasive. D'ailleurs, entre le point de largage de l'armement (PLA) et la deuxième évolution verticale, la trajectoire de Coca 27 vire vers la droite.
