# Bureau enquêtes accidents pour la sécurité de l'aéronautique d'État

## Rapport d'enquête de sécurité

T-2019-15-A

25 novembre 2019  
Ouest de Ménaka (Mali)  
Tigre HAD et Cougar NG  
Armée de Terre

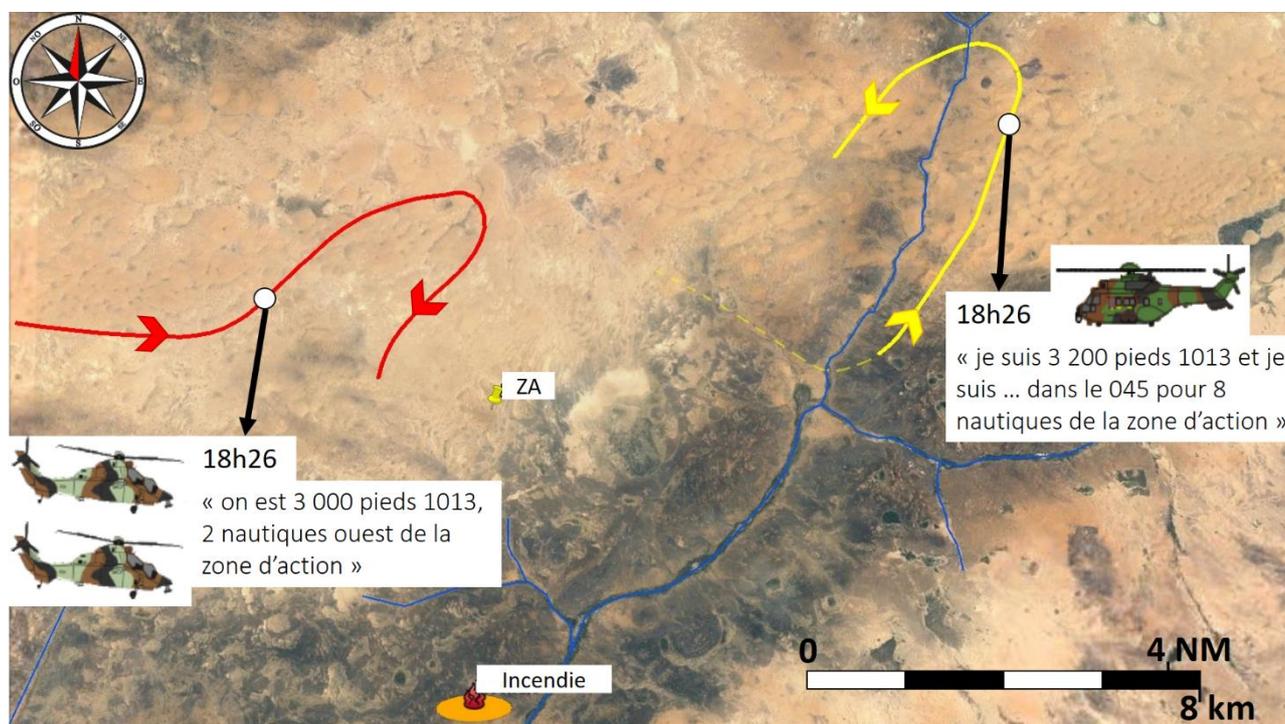
L'AMC demande au leader Gazelle de faire une passation de consignes vers le leader Tigre pour une prise de relève. Lors de ce briefing, le leader Gazelle indique être à 2 000 ft au calage 1 013 hPa. Pendant ce temps la patrouille de Tigre se déplace vers le nord-ouest de la ZA en restant à distance relativement constante de celle-ci puis fait route vers le sud, tout en restant à l'ouest de la ZA. En même temps le Cougar, après avoir longé le *wadi* vers le nord sur une dizaine de kilomètres, fait demi-tour et revient vers le sud en le longeant sans changer d'altitude et sans annonce à la radio.

Figure 4 : représentation des trajectoires des Tigre et du Cougar au moment de l'arrivée de la patrouille Tigre

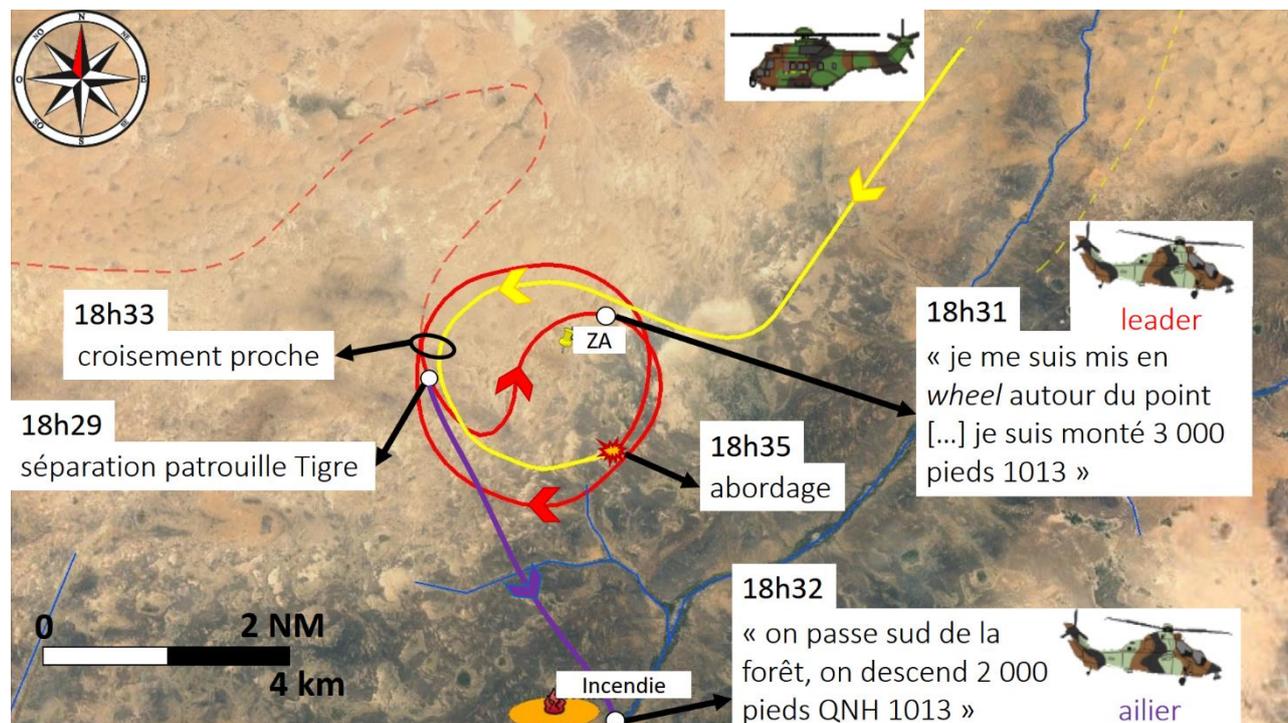
À 18h35 environ, le leader Tigre entame une descente et le Cougar initie un virage à droite vers l'extérieur de l'orbite. À 18h35'20'', les deux aéronefs s'abordent.

Figure 5 : représentation des trajectoires finales des Tigre et du Cougar lors des six dernières minutes de vol

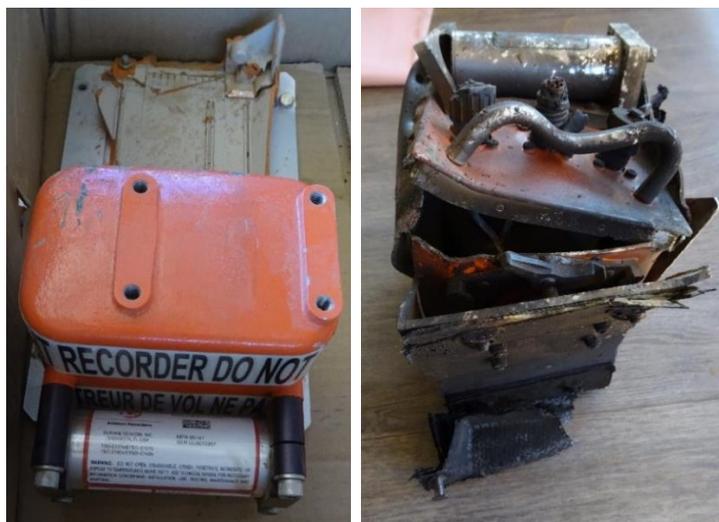
Le Tigre HAD et le Cougar NG de l'évènement sont tous les deux équipés de *cockpit voice and flight data recorder* (CVFDR, enregistreur de voix et de données de vol). Celui du Cougar est situé dans la queue et a été retrouvé dans celle-ci, légèrement endommagé. Celui du Tigre a été retrouvé dans l'épave, enfoncé et carbonisé. Les deux enregistreurs ont pu être exploités.

Figure 6 : CVFDR du Cougar (à gauche) et du Tigre (à droite)
