Commune de Dampierre-sur-Linotte

EXPERTISE HYDROGÉOLOGIQUE DES CAPTAGES

Sources de la Linotte et des Grouvots

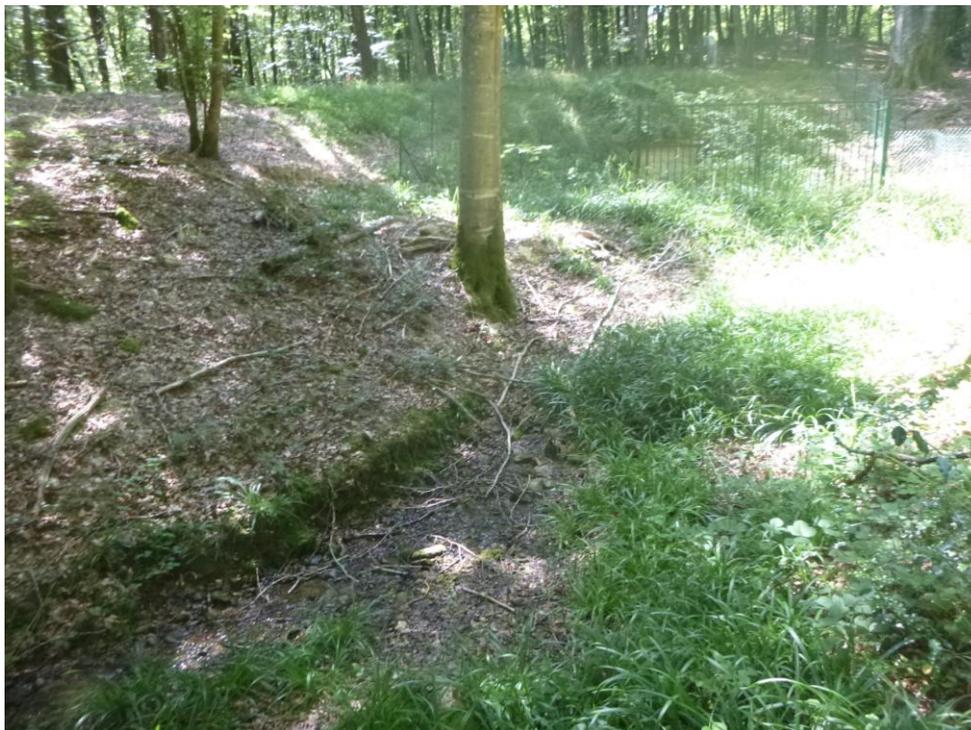
Sources de la Linotte

Linotte 1	1 drain diam 125	Blocs a environ 50 cm Terre 50 cm/ 1 m Petit affaissement sur coté drain
Linotte 2	1 drain diam 153	Long 1 m - Trop plein non actif dans le captage mais actif à l'exutoire - blocs
Linotte 3	1 drain Diam 103	Long 1,50 m - Sec alors que l'eau s'écoule en aval par le TP + arrivée Linotte 4 sec
Linotte 4	1 drain Diam 103	Long 1,70 m Sec alors que l'eau s'écoule en aval par le TP

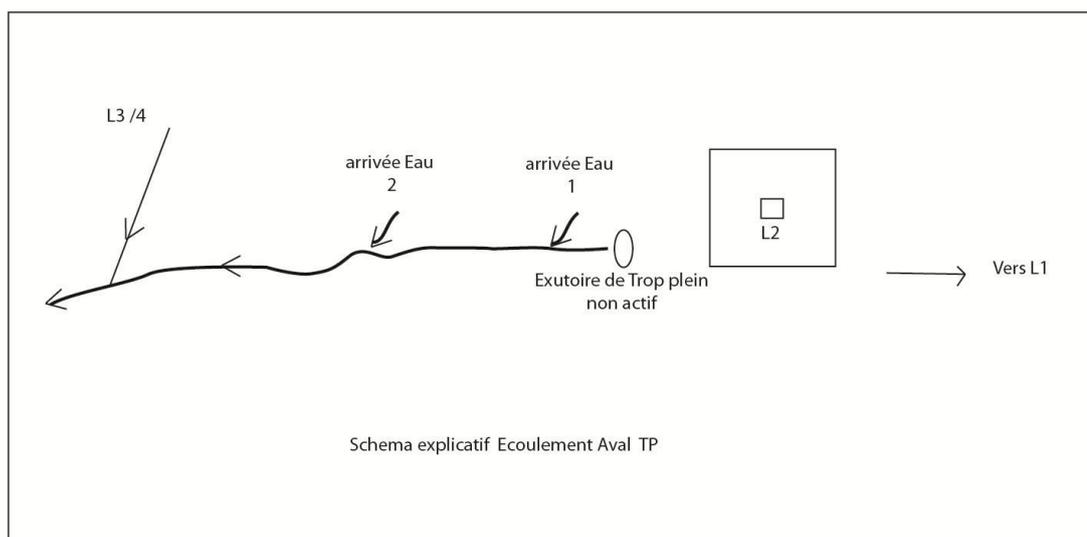
REMARQUES

Linotte 2 Pas de zone humide entre L1 et L2

Linotte 3 : bac avec Vase humide + bac décantation Prise d'eau stagnante

Drain fonte 1 m diam 103 sec au de-là des blocs

Linotte 4 : eau stagnante Drain sec mais bruit d'eau (arrivée non visible à la caméra)

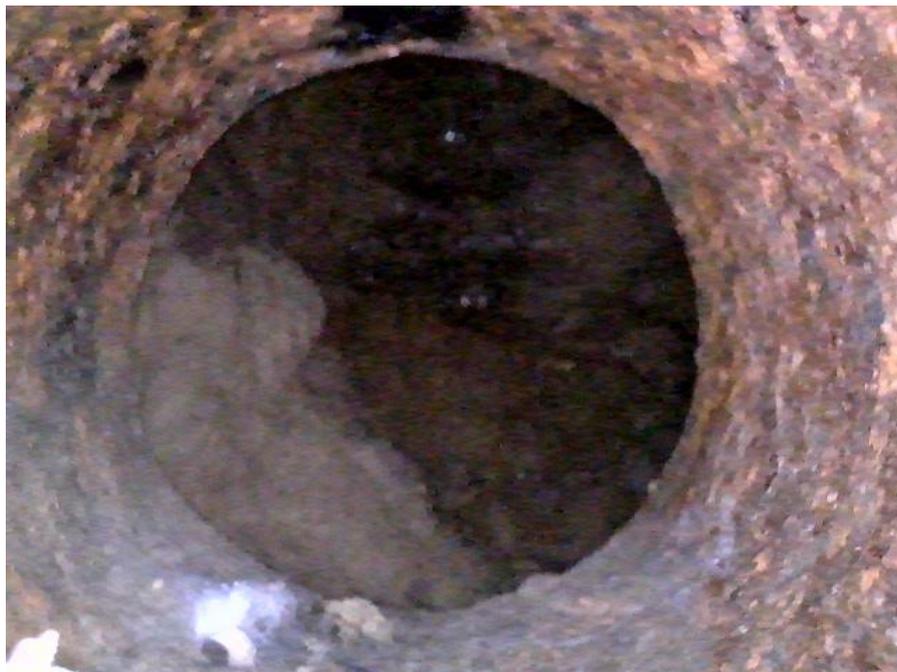
Captage 4 avec cavité assec
