VELOROUTE V80 TRAVERSEE DE CARCASSONNE DE L'ECLUSE ST JEAN A L'EPANCHOIR DE FOUCAUD

La véloroute V80 (cf schéma national des véloroutes, arrêté du 22/12/2020) se déploie le long du canal du midi et plus largement du canal des deux mers de Bordeaux à Sète, avec pour objectif à terme un itinéraire roulant, continu, sécurisé et attractif.

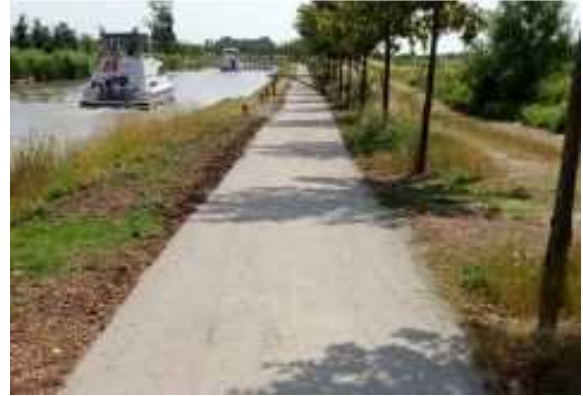
Cette partie carcassonnaise du chemin de halage doit, comme pour les travaux effectués par le Conseil Départemental sur les parties rurales (cf partie Argeliers- Argens, photo ci-dessous) être aménagé et entretenu.

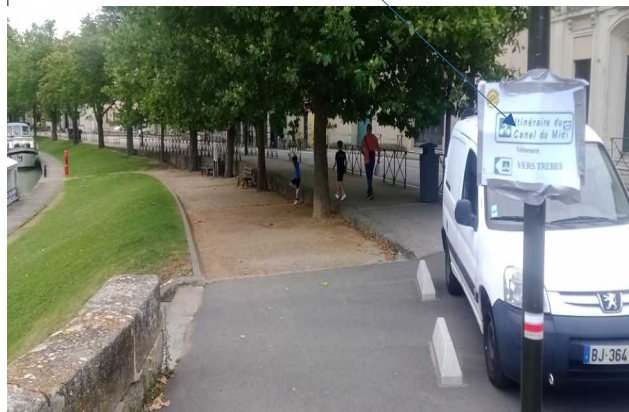
Du Pont Marengo au Pont de Chemin de Fer : absence totale de signalétique, état dégradé du pavage sous pont de chemin de fer, reste de poteau métallique au sol dangereux

Mise en place d'une signalétique, réfection du passage sous pont de chemin de fer

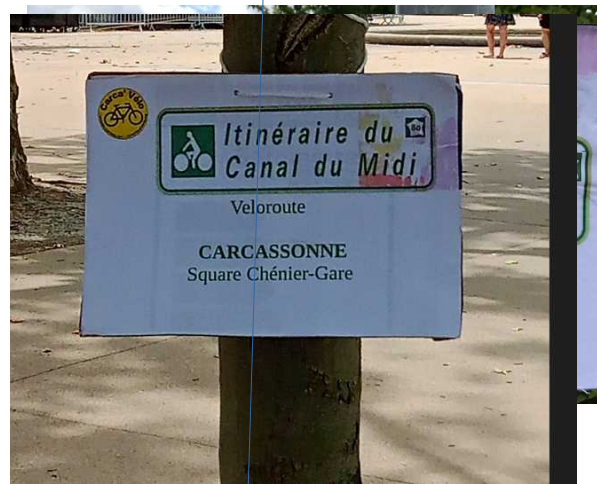
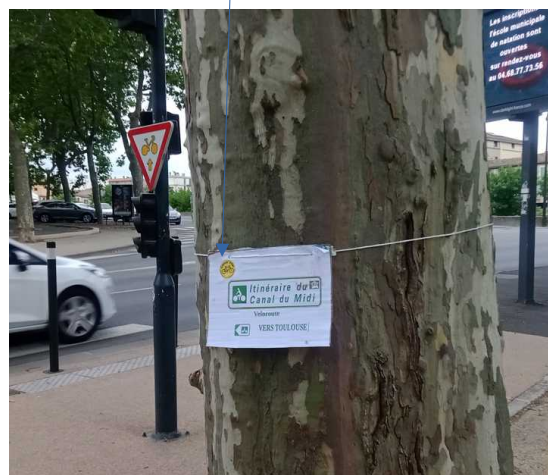
Square Chénier/Capitainerie/Gare/Pont

Marengo :En arrivant du côté Est, en l'absence d'indication les cyclotouristes remontent naturellement le long de la capitainerie (et se retrouvent bloqués par la grille en bout de voie réservée à VNF). En arrivant du coté Ouest, les cyclistes ont parfois tendance en l'absence de signalétique à prendre le quai Riquet et donc à s'égarer côté gare.

Cette zone mérite une réflexion globale tant en matière de signalétique, d'accueil et d'information vu que c'est un point de passage obligatoire, et de pause logique.

Un plan de traversée Vélo Est Ouest pourrait être mise en place au niveau de la capitainerie/Chénier avec un marquage (par exemple au sol comme réalisé sur la place Gambetta). Un parcours sécurisé remontant la place Chénier, traversant aux feux, les Bd O Sarraut et Varsovie, pour rejoindre la bande cyclable qui longe le canal sur le Bd Varsovie pourrait être réalisé dans les 2 sens

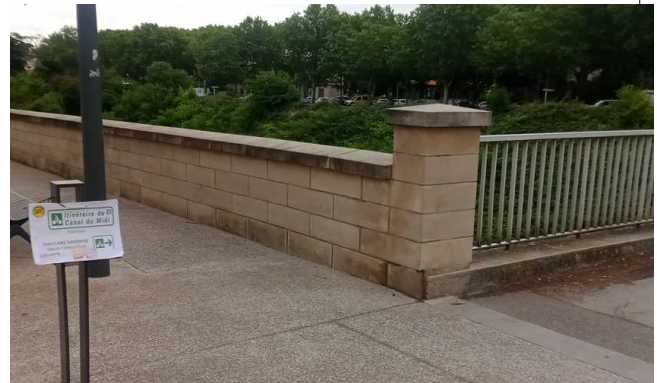
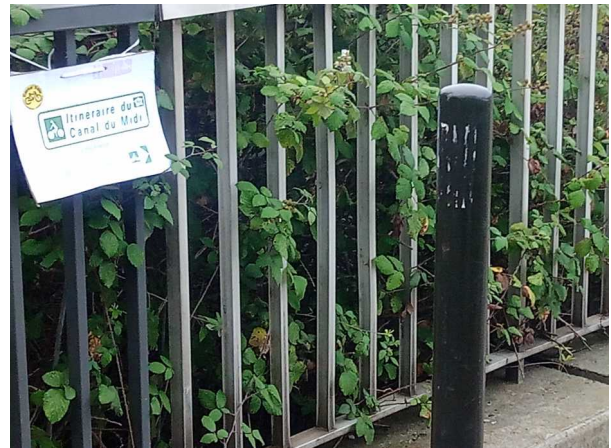
Traversée de la passerelle, bd Varsovie : aucune signalétique présente (ou effacée au sol) les cyclistes ont tendance à aller tout droit

Mise en place d'une signalétique des 2 côtés de la passerelle

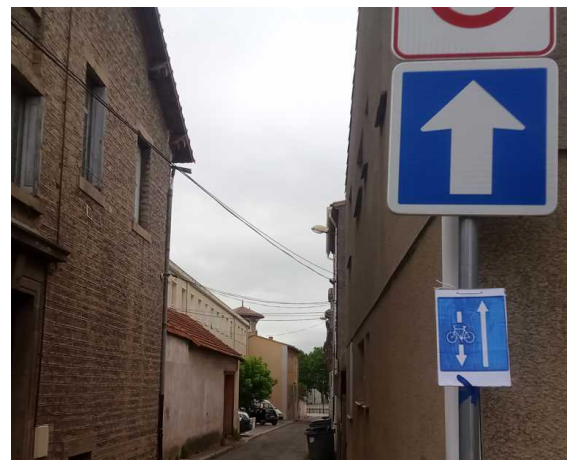
Rue Emile Zola : absence de signalétique double sens cyclable sur le tronçon Rue P Semard-Iéna alors que le bd Iéna présente un damage vert, et qu'après sa traversée, la rue E Zola a une signalétique bande cyclable

Mise en cohérence nécessaire :

- soit mise en place d'une signalétique double sens cyclable (comme l'a fait Carcavélo le 24/06/2022) sur la rue E Zola
- soit remontée de la rue Pierre Semard (et donc nécessité d'une signalétique directionnelle, et de panneaux DSC sur ce tronçon)

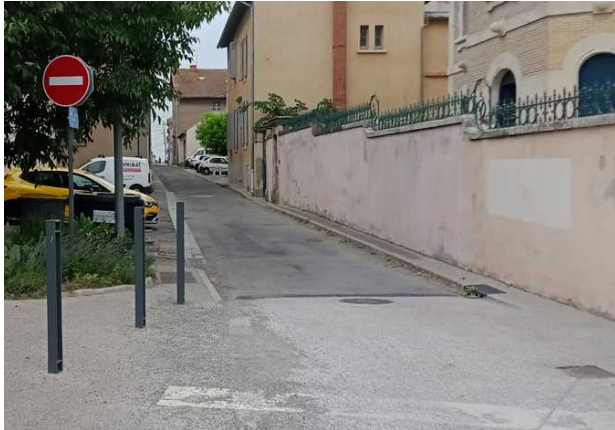
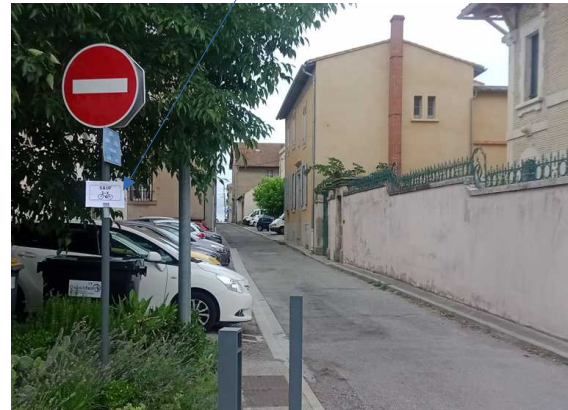
Mise en place d'un panneau DSC par Carcavélo le 24/06/22 (rappel le DSC est de droit sauf arrêté municipal contraire)

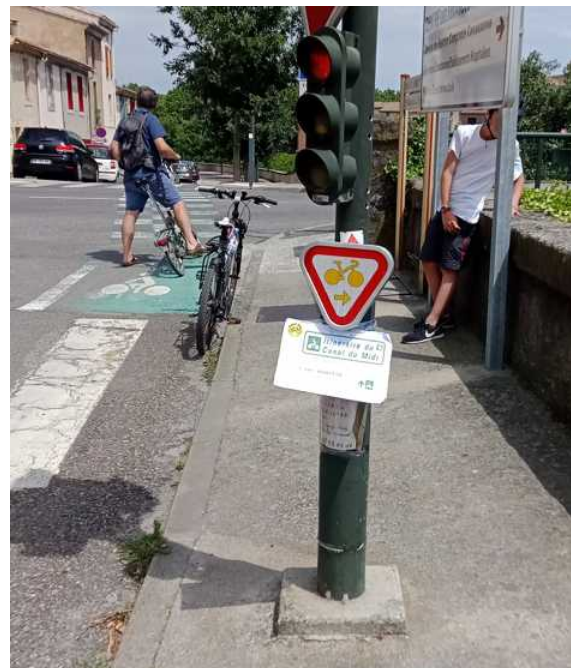
Bd Iéna : en arrivant du coté Ouest par la rue P Semard absence de signalétique.

Panneau signalétique au niveau du feu indiquant la direction square chénier/gare/trèbes

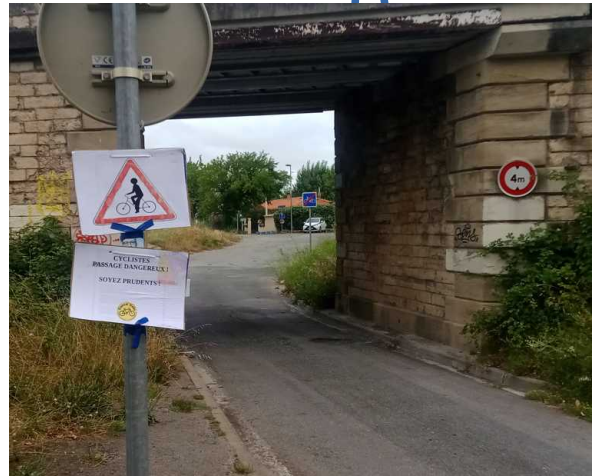
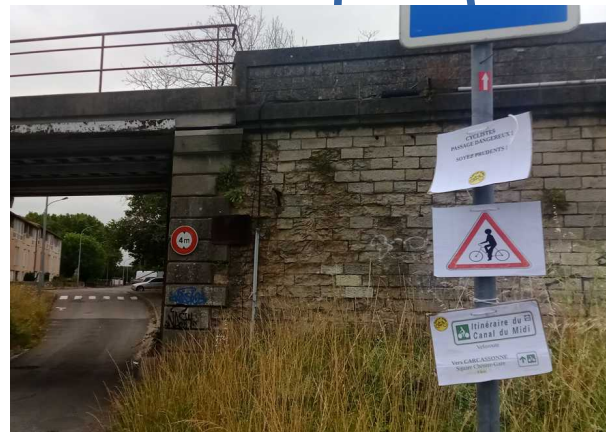
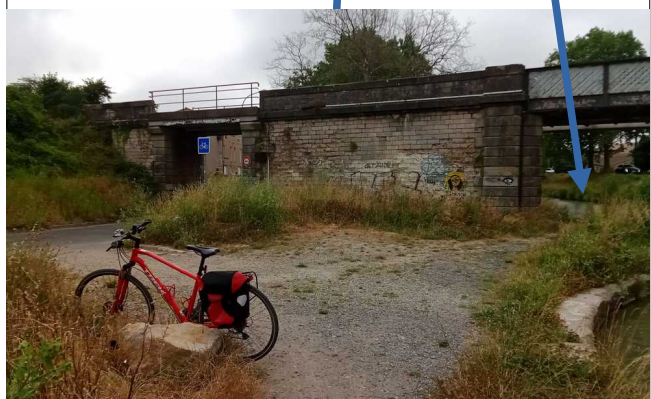
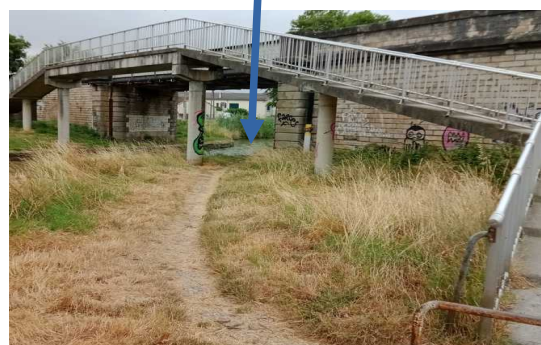
Dangerosité du passage sous le Pont de Chemin de Fer (jonction rue Pierre Semard-Chemin des Tramways) du fait du rétrécissement, de la visibilité réduite et du passage de véhicules (camions notamment)

En l'absence de bandes cyclables, le panneau est erroné.

Renforcer la signalétique tant pour les véhicules que pour les cyclistes, et/ou aménager pour les piétons et cyclistes, le passage entre arche du pont et canal

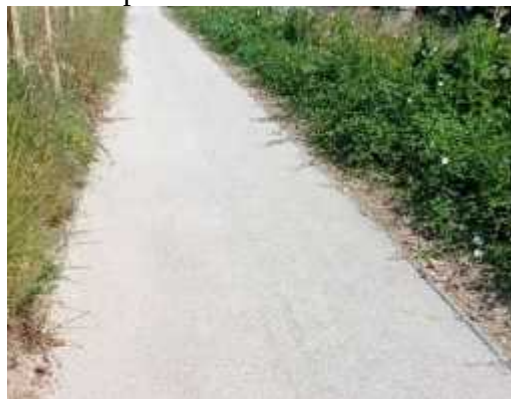
Chemin de halage entre pont de chemin de fer et pont de la rocade : absence d'entretien , largeur insuffisante (croisement impossible), quasiment impraticable par temps pluvieux

Aménager le chemin de halage comme cela est réalisé sur les parties rurales

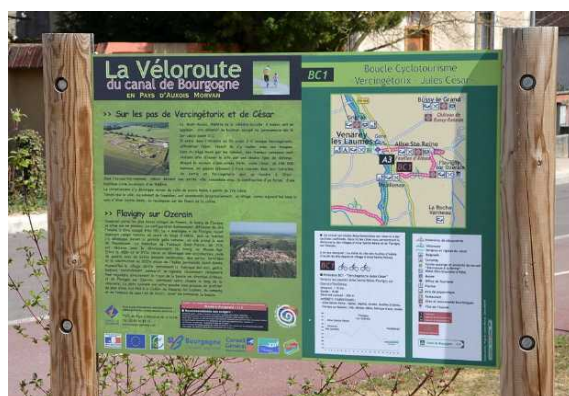
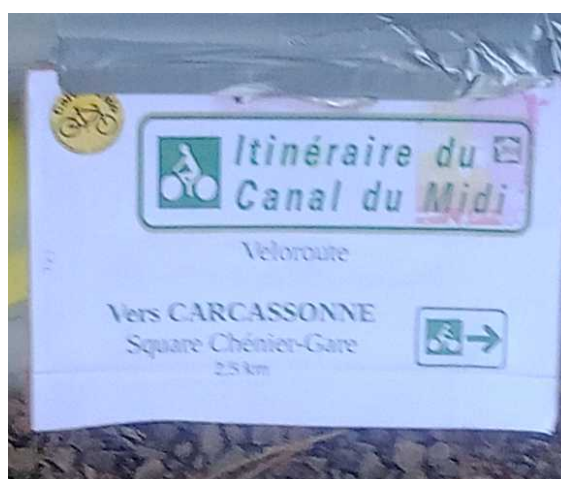
Pont sous la rocade, en venant de l'Ouest il s'agit de la porte d'entrée de Carcassonne, en l'état peu accueillante.

Affiche mise en place par Carcavélo le 24/06/22

Une information vélo (services, plan , accès camping, etc) serait bienvenue pour marquer l'arrivée au centre ville de Carcassonne, comme cela se pratique pour d'autres véloroutes

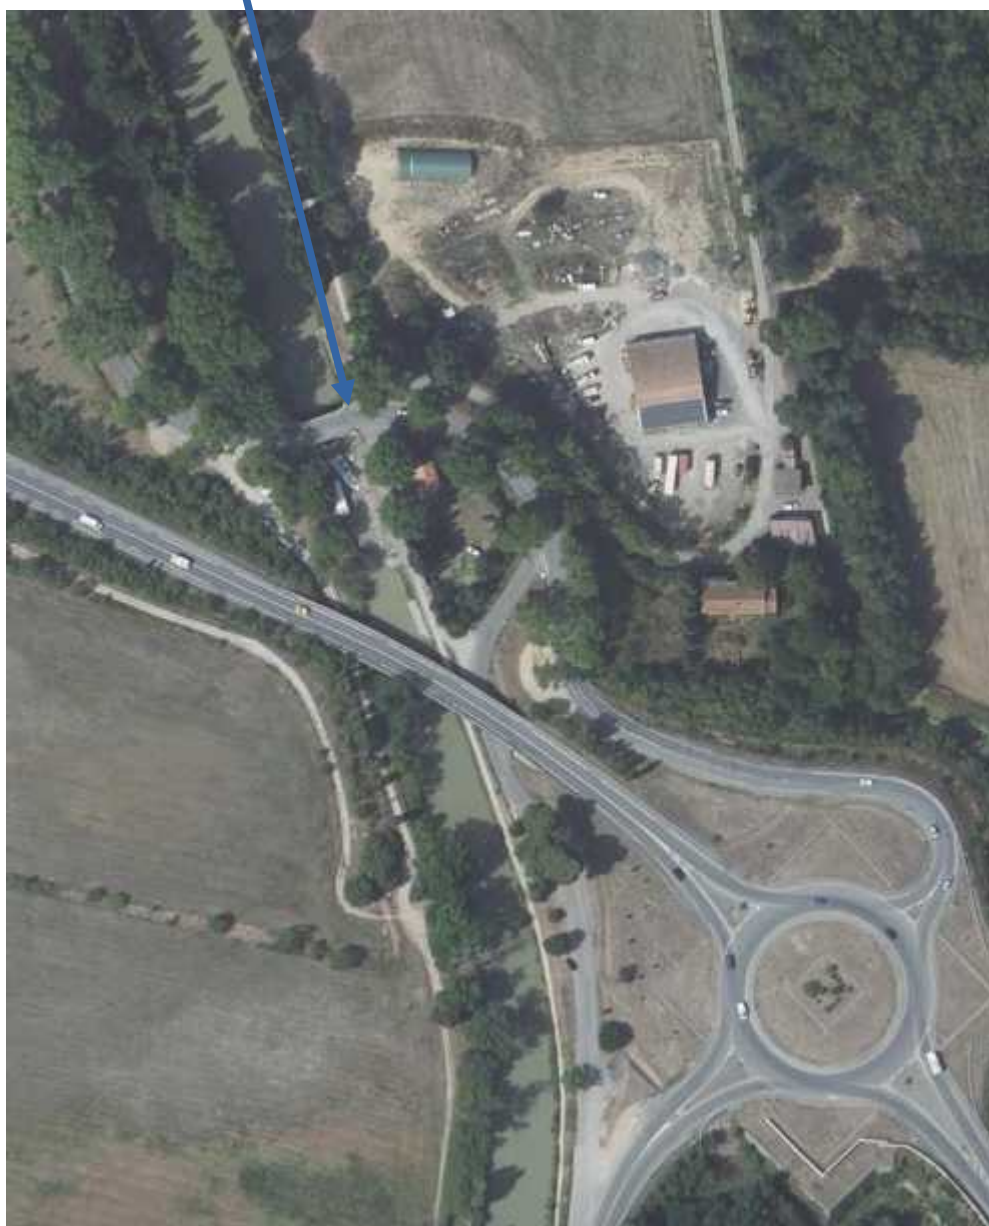
**TRAVERSEE DE LA D118 PAR LE CHEMIN DE HALAGE
au niveau de l'écluse St Jean
constats et propositions**

Sous forme de virage en S, cette portion de la D 118 est dangereuse tant pour les piétons (marcheurs au quotidien, randonneurs du GR36) que pour les cyclistes (cyclotouristes de la véloroute V80, cyclistes du quotidien) du fait :

- d'un trafic automobile conséquent et de la vitesse d'arrivée des véhicules (potentiellement à 80 km/h)

- d'un manque de visibilité du fait de la forme en S et de la végétation arborée tant pour les automobilistes, les cyclistes, les randonneurs (qui vu la largeur de la chaussée et le temps de passage sont potentiellement les plus vulnérables)

- du dévers entre chemin de halage et route et de la rupture de plusieurs cm par endroit entre bitume de la D118 et chemin de halage, avec un risque de chute

- une signalétique insuffisante et/ou inadaptée
