UNITÉ DÉPARTEMENTALE
DE L'ARCHITECTURE ET DU PATRIMOINE
DE LA CREUSE

COMMUNE DE BUSSIÈRE-DUNOISE
ÉGLISE SAINT SYMPHORIEN D'AUTUN
Inscrite Monument Historique le 26/03/1969
(à l'exception des parties modernes)

Compte rendu de la visite du 08 juin 2018

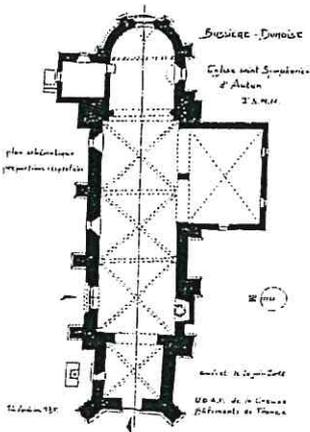
L'église est bâtie au milieu du bourg de Bussière-Dunoise. Elle est constituée d'une longue nef, prolongée à l'est par un chœur plus étroit et terminée par une abside demi-circulaire. Un grand clocher en maçonnerie et charpente est bâti à l'ouest. Un portail ancien donne accès à la nef au nord. Un portail plus récent perce le clocher à l'ouest. Une grande chapelle formant bas-côté est plaquée au sud-est de la nef, une petite sacristie au nord du chœur. Les voûtements sont modernes et cachent des voûtes lambrissées anciennes.
