# Etude de définition d'une stratégie de gestion durable des bassins du Salat et du Volp (09, 31)

Etat des lieux et diagnostic

Fiches ouvrages (barrages et seuils transversaux)

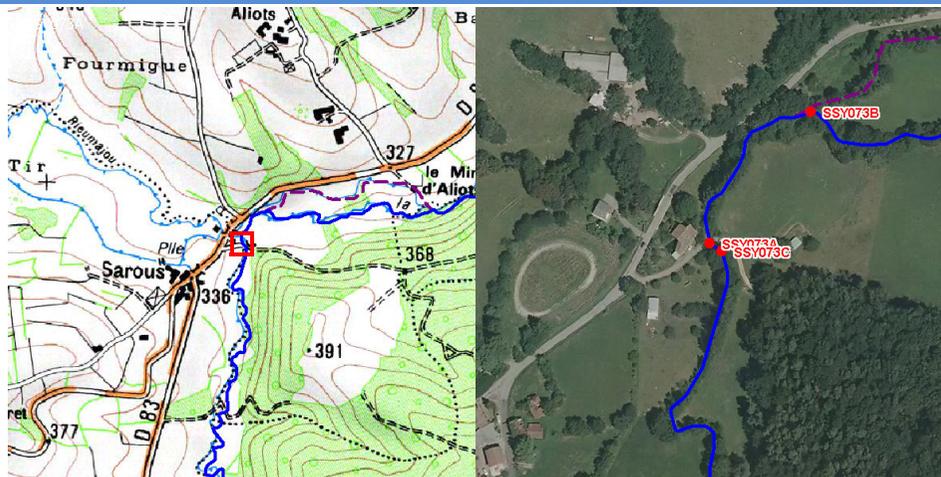
dscf4022

Description: Gué muni de 2 buses

Fonction: Stabilisation du profil en long

Hauteur (en cm): 0 Classe 1 à 49cm

Comblement de la retenue: Retenue entièrement comblée

Impact sur le transport solide: Faible (banc non vgt et transit naturel ou géré par ouverture de l'ouvrage)

Montaison: Franchissable

Dévalaison: Franchissable

RAS

Impact des désordres: Péréinité non compromise

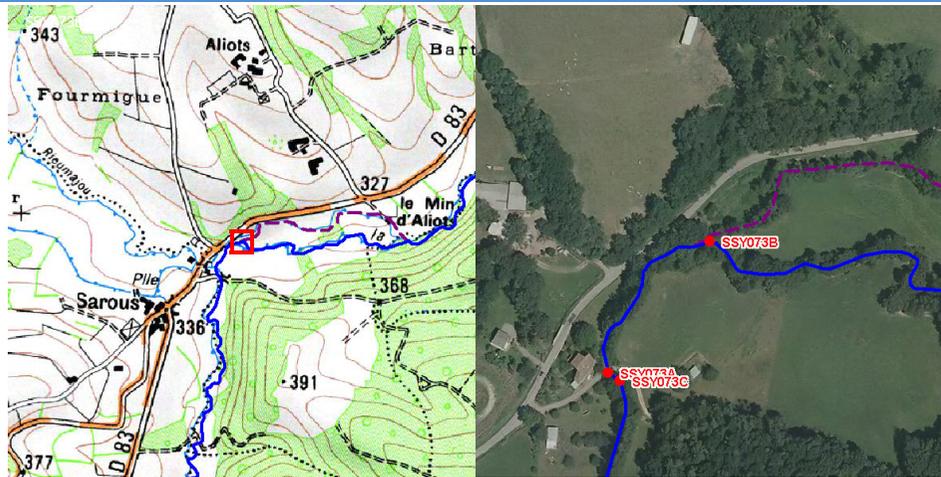
dscf4045

**Description:** seuil en empiérement maçonné

Fonction: Répartition des débits entre le cours d'eau et la dérivation

Hauteur (en cm): 110 Classe 100 à 149 c

Comblement de la retenue: Retenue entièrement comblée

Impact sur le transport solide: Faible (banc non vgt et transit naturel ou géré par ouverture de l'ouvrage)

Montaison: Difficilement franchissable

Dévalaison: Franchissable

Destruction du parement aval, érosion en aval rive gauche

Impact des désordres: Pérenité modérément compromise

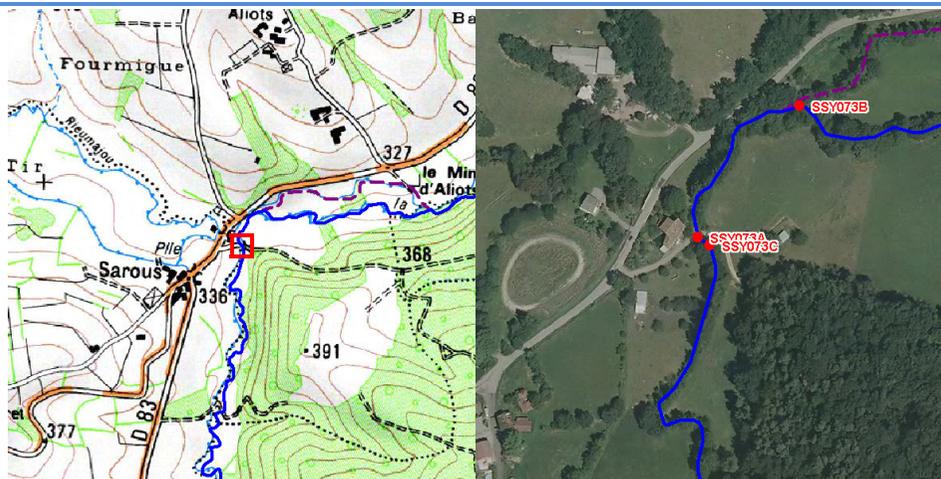
dscf4023

**Montaison:** Franchissable selon les conditions

**Impact des désordres:** Pérenité modérément compromise

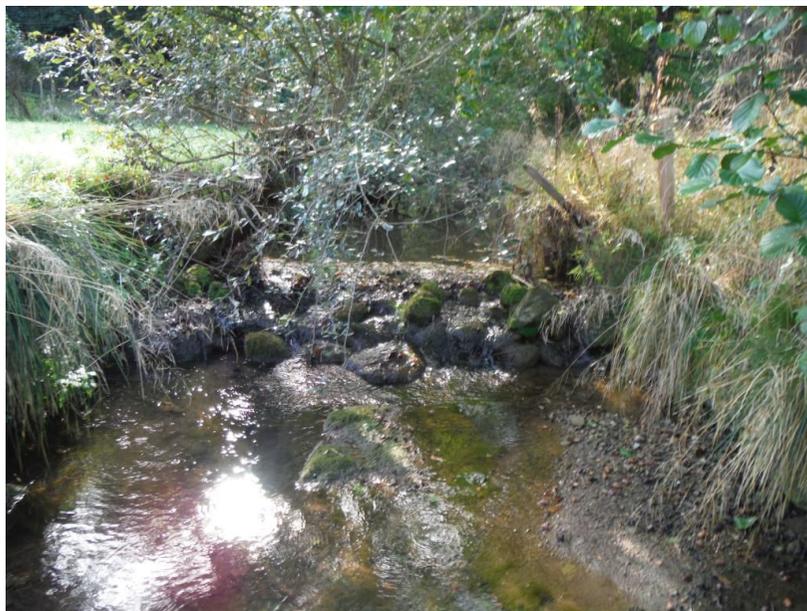
**Observations:** Situé en amont du gué

**Description:** Seuil en enrochement libre

**Fonction:** Stabilisation du profil en long

**Hauteur (en cm):** 0 **Classe:** 50 à 99cm

**Comblement de la retenue:** Retenue entièrement comblée

**Impact sur le transport solide:** Impact nul (transparent)

Destructuration
