65. Capvern

établissement thermal Hount-Caute

recensement du patrimoine thermal

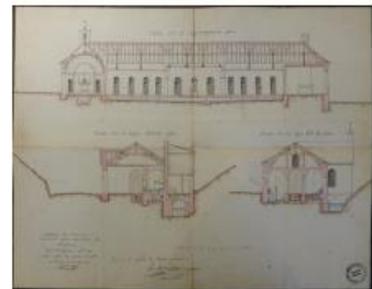
Fig. 3 - Coupes du bâtiment à construire pour les bains de Capvern, 1816.
Bonnetat, Jean-Baptiste (ingénieur des Ponts-et-Chaussées) - plan, coupe, daté du 6 décembre 1816 - Archives départementales des Hautes-Pyrénées - 2 O 742 - Auteur : Baglin, Géraldine (reproduction)

La maison des bains est finalement reconstruite entre 1818 et 1820, sous la direction de l'ingénieur des Ponts-et-Chaussées Jean-Baptiste Bonnetat (Ibid., 1818 ; 1920). Le nouvel édifice, doté de seize baignoires, ne comporte pas de logements pour les malades, seulement pour le baigneur. Pour des raisons économiques les travaux relatifs aux ouvrages non-indispensables qui devaient être intégrés à l'établissement thermal, à savoir une chapelle, une piscine, une salle de repos et un cabinet de secours, n'ont pu être réalisés (Ibid., 1819). Ce nouvel établissement thermal présente un plan allongé, à niveau unique. Il possède un avant-corps central ouvert par trois baies sous arcs en plein cintre et couronné par un fronton triangulaire. Les cabines sont installées dans les parties latérales de l'édifice, de part et d'autre d'un couloir central. À l'extérieur, cette organisation se traduit par l'existence de jours d'éclairage en partie supérieure de la façade.

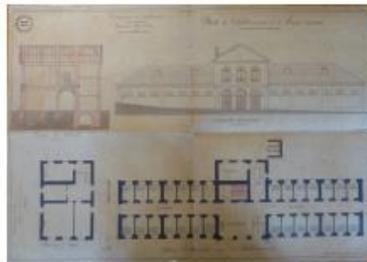
Fig. 5 - Plan de l'établissement de la Hount Caoute (état des lieux), 1865.
Barthe - plan, élévation, coupe, daté du 20 avril 1865 - Archives départementales des Hautes-Pyrénées - 2 O 739 - Auteur : Baglin, Géraldine (reproduction)

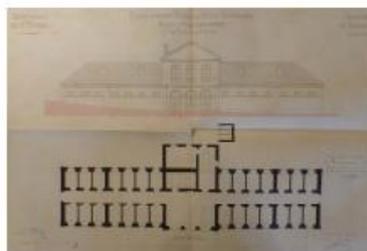
Fig. 8 - Plan et élévation de l'établissement thermal de Capvern, État existant de l'édifice en 1869.
Durand, Hippolyte (architecte) - élévation, plan, daté du 25 mars 1869 - Archives départementales des Hautes-Pyrénées, Tarbes - 2 O 743 - Auteur : Baglin, Géraldine (reproduction)

Les dispositions architecturales de cet établissement thermal, construit en 1818-1820 et agrandi en 1844-1847, sont visibles sur le plan dressé par l'architecte Hippolyte Durand en mars 1869 (AD Hautes-Pyrénées, 2 O 743, 1869). Ce plan de l'établissement thermal a été réalisé dans le cadre de la réflexion menée par la municipalité pour moderniser l'équipement de soins. En effet, l'état des lieux dressé en 1859 au terme de la concession accordée au sieur Lagrave mettait déjà en évidence la nécessité d'effectuer différents travaux de réparations et d'améliorations des infrastructures (Ibid., 1859). Dans ce contexte, un projet d'agrandissement et de restauration est dressé par Hippolyte Durand en janvier 1870 (Ibid., 1870). L'architecte prévoyait alors d'allonger de nouveau l'édifice pour ajouter quatre travées au pavillon central. Les trois travées primitives de cette partie du bâtiment auraient été embellies par l'agrandissement des ouvertures en plein cintre et l'ajout de colonnes au niveau du premier étage. L'architecte prévoyait de couvrir l'ensemble d'un toit en pavillon marqué de part et d'autre du fronton central par deux lucarnes en maçonneries ornées de frontons semi-circulaires.

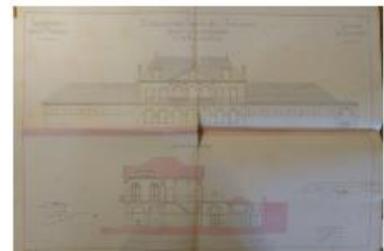
Fig. 9 - Élévation et coupe, Projet d'agrandissement et de restauration de l'établissement thermal, 1869, non réalisé.
Durand, Hippolyte - plan, élévation, coupe, daté du 25 mars 1869 - Archives départementales des Hautes-Pyrénées - 2 O 743 - Auteur : Baglin, Géraldine (reproduction)

La municipalité ayant finalement décidé de confier l'aménagement de l'ensemble de la station thermale de Capvern-les-Bains à un concessionnaire unique, ces travaux n'ont pas été réalisés. Le projet établi après 1872, c'est-à-dire suite à la mise en concession de la station, est d'une tout autre ampleur. Loin de se cantonner à l'agrandissement de l'établissement primitif, le concessionnaire Adrien Souberbielle entreprend la reconstruction des thermes de Hount-Caoute. Édifié au nord-ouest de l'édifice existant, le nouvel établissement thermal est construit d'après les plans dressés par l'architecte Paul Abadie. Les premiers plans, datés de septembre 1873 (MAP, 82/65/1002, 1873) ont été remaniés au cours de l'année 1875 suite aux remarques du conseil municipal de Capvern (AD Hautes-Pyrénées, 2 O 743, 1876). Dans ce cadre, la construction d'une grande piscine à l'arrière du pavillon central a été abandonnée.

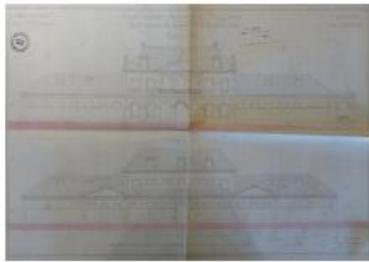
Fig. 10 - Élévations, Projet d'agrandissement et de restauration de l'établissement thermal, 1870, non réalisé.
Durand, Hippolyte (architecte) - plan, élévation, daté du 31 janvier 1870 - Archives départementales des Hautes-Pyrénées - 2 O 743 - Auteur : Baglin, Géraldine (reproduction)

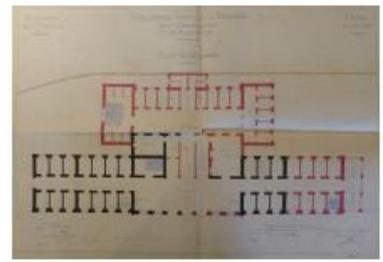
Fig. 12 - Plan du rez-de-chaussée, Projet d'agrandissement et de restauration de l'établissement thermal, 1869, non réalisé.
Durand, Hippolyte (architecte) - plan, daté du 25 mars 1869 - Archives départementales des Hautes-Pyrénées - 2 O 743 - Auteur : Baglin, Géraldine (reproduction)

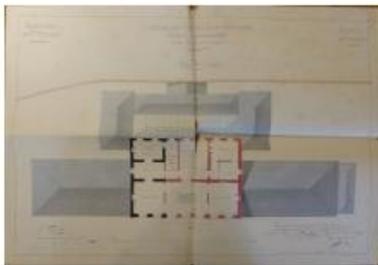
Fig. 13 - Plan du premier étage, Projet d'agrandissement et de restauration de l'établissement thermal, 1869, non réalisé.
Durand, Hippolyte (architecte) - plan, daté du 25 mars 1869 - Archives départementales des Hautes-Pyrénées - 2 O 743 - Auteur : Baglin, Géraldine (reproduction)

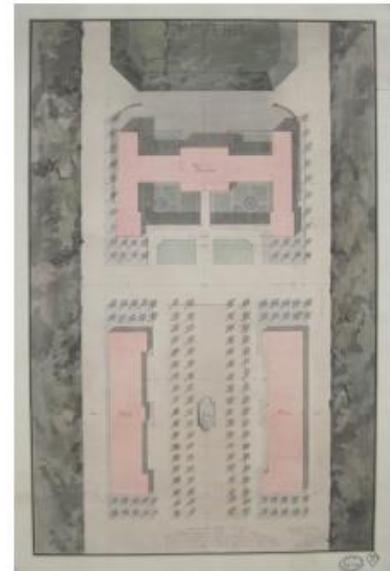
Fig. 15 - Plan d'ensemble du projet de construction de l'établissement thermal de Capvern et des Hôtels des Thermes, 1873.
Abadie, Paul (architecte) - plan, daté du 1er septembre 1873 - Médiathèque de l'Architecture et du Patrimoine, Charenton-le-Pont - 82/65/1002 - Auteur : Baglin, Géraldine (reproduction)

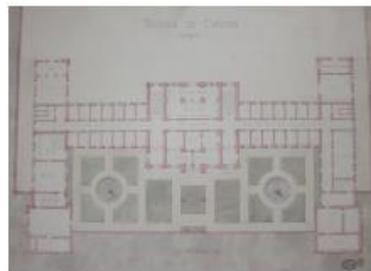
Fig. 17 - Projet de construction de l'établissement thermal de Capvern, 1er projet, Plan du sous-sol, 1873.
Abadie, Paul (architecte) - plan, daté du 1er septembre 1873 - Médiathèque de l'Architecture et du Patrimoine, Charenton-le-Pont - 82/65/1002 - Auteur : Baglin, Géraldine (reproduction)

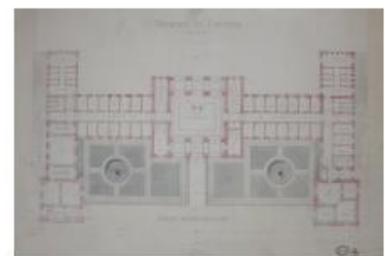
Fig. 18 - Projet de construction de l'établissement thermal de Capvern, 1er projet, Plan du rez-de-chaussée, 1873.
Abadie, Paul (architecte) - plan, daté du 1er septembre 1873 - Médiathèque de l'Architecture et du Patrimoine, Charenton-le-Pont - 82/65/1002 - Auteur : Baglin, Géraldine (reproduction)

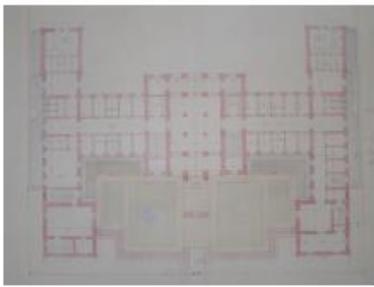
Fig. 19 - Projet de construction de l'établissement thermal de Capvern, 2ème projet, Plan du rez-de-chaussée, 1873. Abadie, Paul (architecte) - plan - Médiathèque de l'Architecture et du Patrimoine, Charenton-le-Pont - 82/65/1002 - Auteur : Baglin, Géraldine (reproduction)

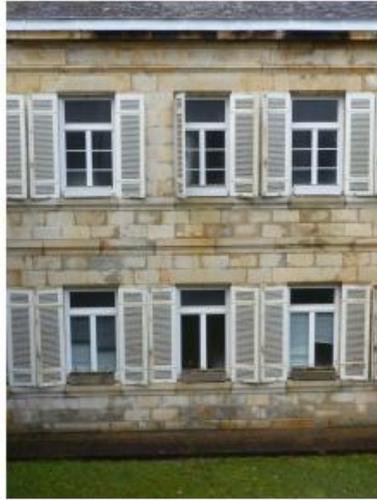
Fig. 35 - Détail des travées de la partie ouest du corps de bâtiment central.
Auteur : Baglin, Géraldine

Après sa construction l'édifice présente un plan allongé se terminant à l'est et à l'ouest par un pavillon de plan carré en retour sur l'avant. La façade des thermes est marquée dans sa partie centrale par un avant-corps composé de trois baies sous arcs en plein cintre, installées entre des pilastres à bossage. La porte principale est encadrée par deux colonnes surmontées de chapiteaux corinthiens et couronnées d'un entablement triangulaire. À l'arrière, la partie correspondant au hall d'accueil est couverte par un toit en pavillon. Les parties latérales de la façade, tout comme les élévations des ailes en retour et des pavillons latéraux sont plus sobres, ornées uniquement de bandeaux moulurés.

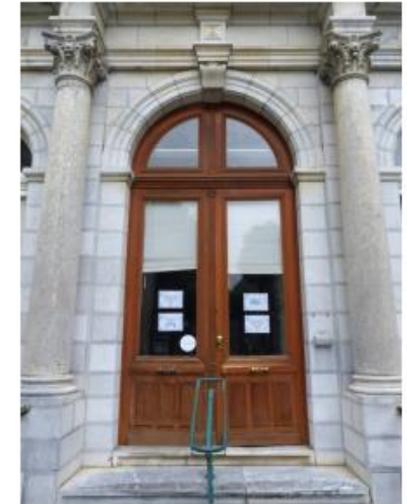
Fig. 39 - Détail du pavillon central.
Auteur : Baglin, Géraldine

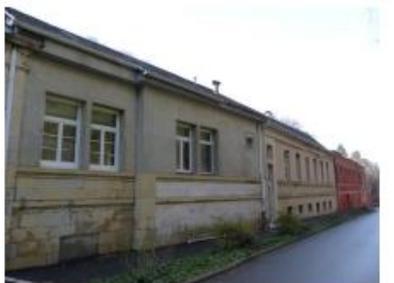
Fig. 42 - Vue vers le nord de l'élévation est montrant les trois extensions successives.
Auteur : Baglin, Géraldine

L'établissement thermal a fait l'objet d'un agrandissement entre 1965 et 1971, comme en témoignent les photographies aériennes (Ign, 1965 ; 1971). De plan allongé, cette extension a été construite à l'arrière de l'édifice primitif, dans le prolongement du pavillon central. Enfin une seconde campagne de travaux a été entreprise pendant les années 1980. Elle a donné lieu à la construction d'une seconde extension au nord, permettant de prolonger l'aile en retour sur l'arrière et de la relier à la partie de bâtiment édifiée précédemment (Ign, 1878 ; 1989).
