## ALGUES VERTES 2018

Le port de beau Rivage est situé sur la rive nord de l'étang de Berre , il jouxte la centrale électrique de Saint Chamas . La profondeur moyenne à l'intérieur est d'environ 1m60 ; la passe d'entrée de 30 m de large, a une profondeur d'environ 2m . Les fonds sont constitués de sable coquiller et de vase avec une flore aquatique variable avec la saison .

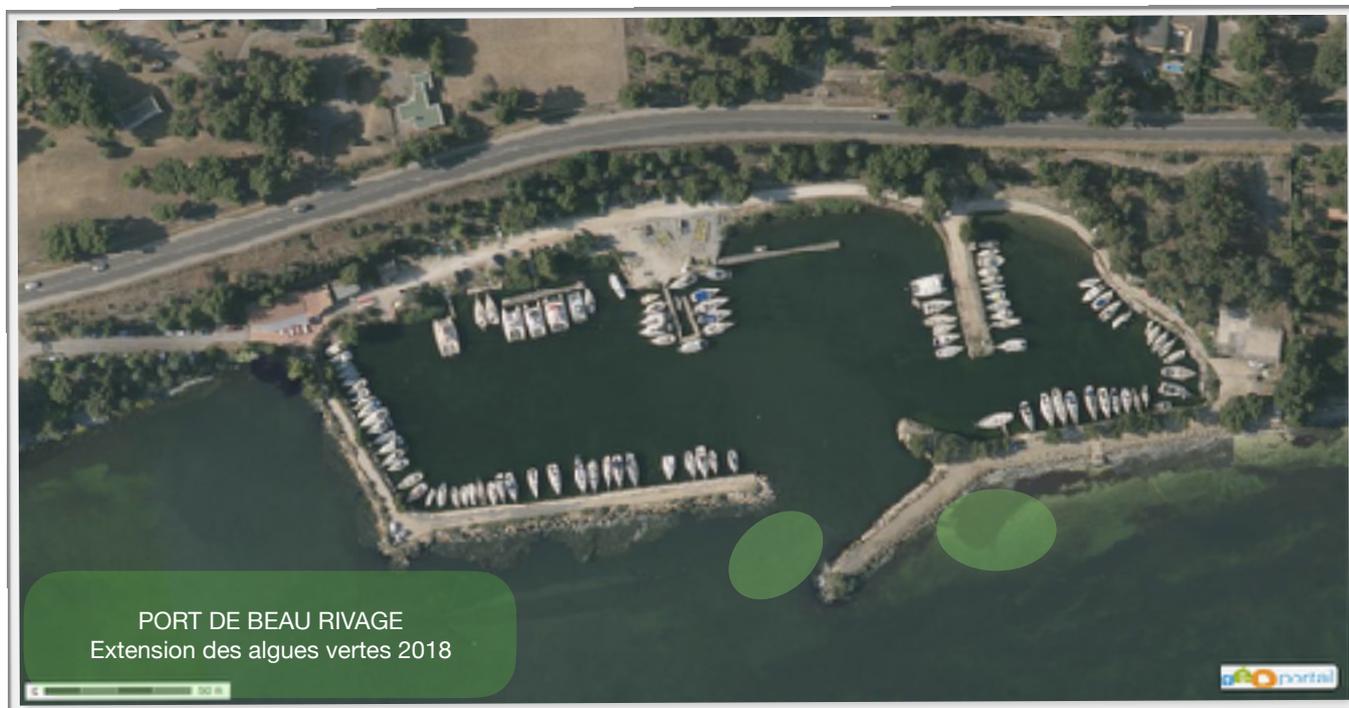
En décembre donc , à l'occasion des périodes de vent du sud , c'est un véritable « bouchon » tel que décrit plus haut qui s'est formé à l'entrée du port et est resté bloqué à ce niveau. Un phénomène de cette ampleur est totalement inconnu dans nos annales avec une extension de plus de 30 mètres de longueur et sur toute la largeur de la passe ; son épaisseur était telle que la hauteur d'eau libre n'était que de 20 à 30cm .

A noter l'existence d'une forte invasion de la digue Est du port .

résolu le problème et les températures sont restées très clémentes pour la saison . En février la densité des algues a commencé à diminuer très progressivement et la passe est redevenue praticable à compter de la mi-février sans être totalement libérée . C'est semble-t-il la combinaison de la nette baisse de la température et du Mistral fort qui ont produit cet effet . De façon concomitante il faut noter que les fonds à l'intérieur du port ont vu une régression de plus de 75% du tapis d'algues vertes . A l'extérieur la zone envahie de la digue Est persiste encore en mars sur une étendue représenté sur l'image .
