**Le SIAHVY gérait et facturait depuis 2017
une installation fantôme au Clos de Launay
à Saint-Lambert-des-Bois**

Saint-Lambert-des-Bois – Le Clos de Launay

Visite du 23/01/2023 de l'installation de stockage des effluents (EU) des 13 habitations, suite aux odeurs d'eaux usées du Rhodon signalées le 22 janvier au matin, au niveau du pont du chemin Jean Racine en aval du moulin de Fauveau.

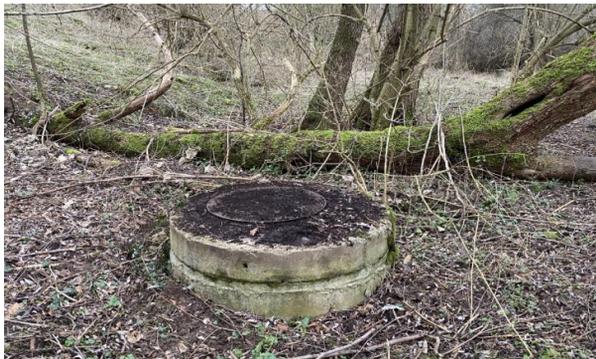
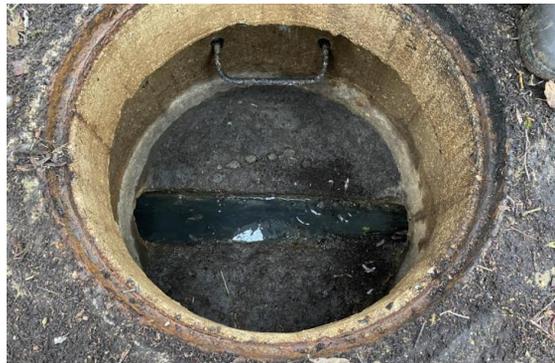
Photo - **ouverture du tampon de la 1ère cuve de stockage** : ce n'est pas une cuve de stockage, mais un simple regard de contrôle et d'intervention en cas de bouchon, profondeur 1m et diamètre buse 1,25 m.

- Regard avec un fonctionnement correct, situé à 10 m du Rhodon.

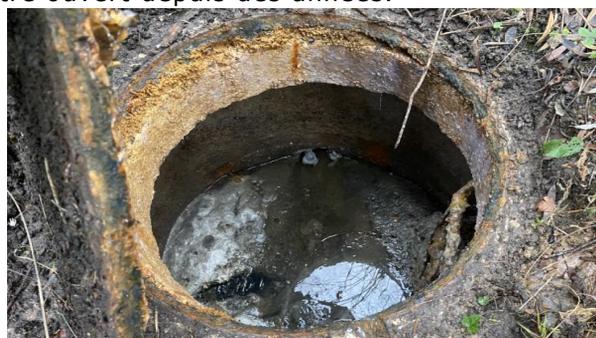
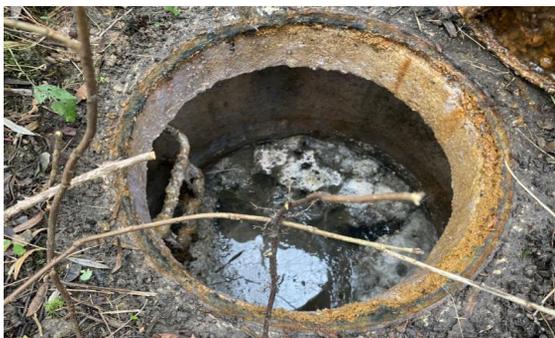
Photo - **ouverture du tampon de la 2ème cuve de stockage** : ce n'est pas une cuve de stockage, mais un 2ème regard de contrôle et d'intervention en cas de bouchon, profondeur 1m et diamètre de la buse 1,25 m, profondeur du transit du flux des effluents des eaux usées environ 10 cm.

- Regard chargé dans le fond des matières des effluents des eaux usées, situé à moins de 10 m du Rhodon

p.m. le tampon fonte était sous de la terre et des feuilles, grande difficulté pour l'ouvrir, il n'a pas dû être ouvert depuis des années.

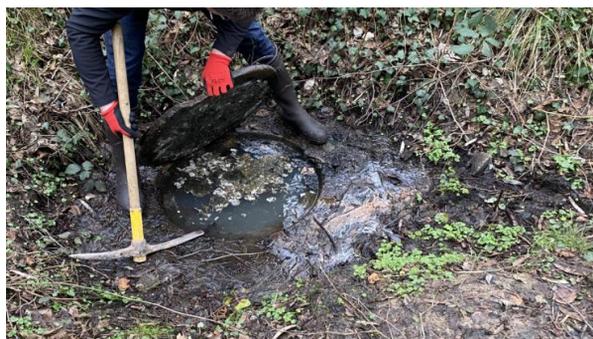
Photo 1 - **ouverture du tampon de la 3ème et dernière fosse de stockage**: en débordement d'eaux usées, profondeur 2m et diamètre de la buse 1,25 m, soit 2 m3 de stockage pour les 13 habitations.

- Une non-conformité assainissement collectif, gérée par le SIAHVY et facturée sur la facture d'eau !!!
- La norme pour une habitation type clos de Launay en ANC serait une fosse d'assainissement individuel de 5 m3, hors fosse de filtration, la capacité de stockage avec 3 fosses de stockage mise en œuvre par le promoteur AVIAM en 1991 n'existe pas !!!
- Conséquence un écoulement permanent depuis 1992 des EU de 8 habitations puis de 13 dans le Rhodon !!!
- Fosse gorgée d'eaux de pluie en raison du réseau EP de 2 habitations (une non-conformité des réseaux EU/EP depuis les années 1992/1993), située à moins de 5 m du Rhodon.

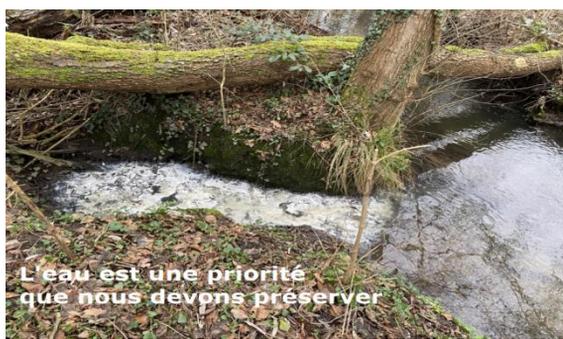
Photo 2 - rejet de la (dernière) cuve de stockage d'eaux usées stagnantes dans le fossé débouchant dans le Rhodon.
