BERZÉ-LA-VILLE (71)

Église de la Purification de la Vierge

par Laurence Blondaux conservatrice-restauratrice de peintures murales

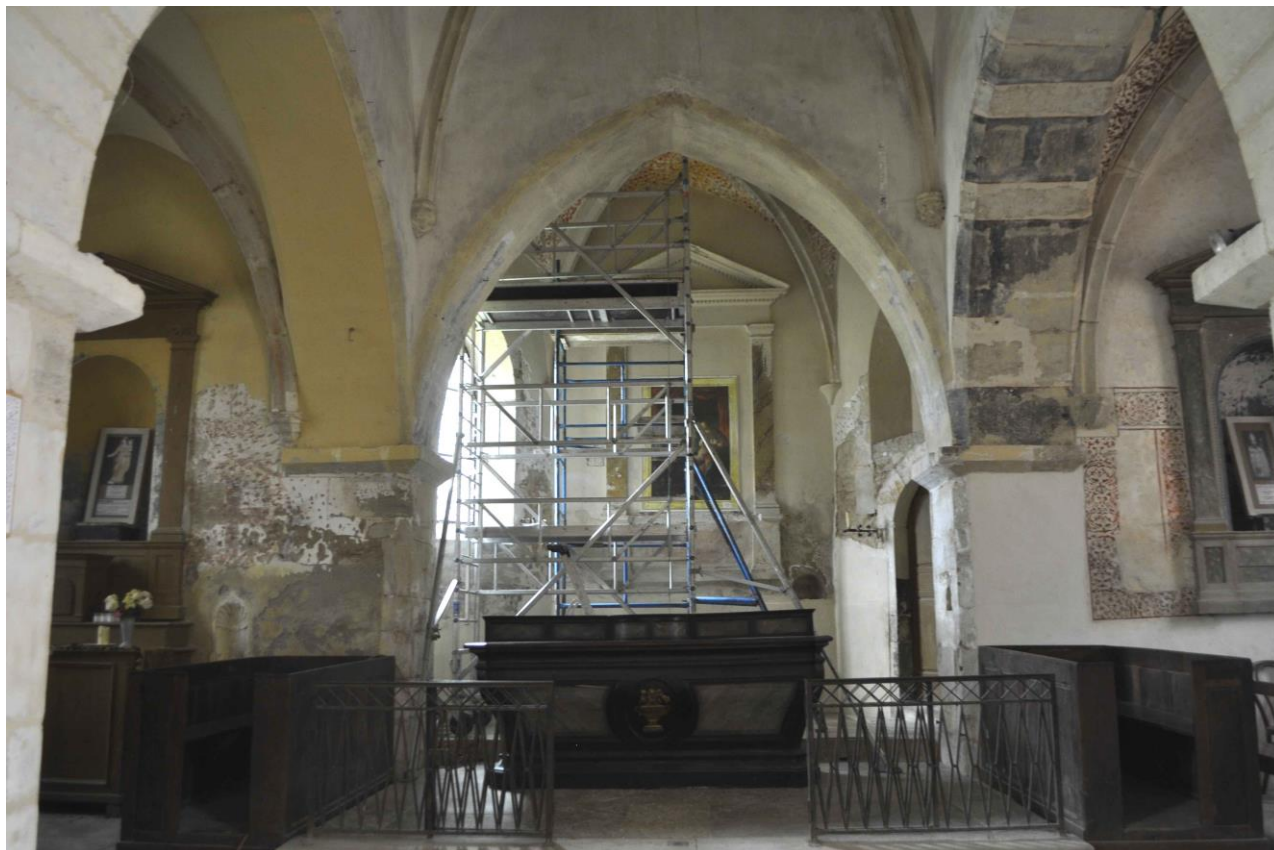
Vue du chantier de l'abside au fond, avec aperçu de la chapelle sud à droite, déjà restaurée.

Le chantier consiste donc à dégager les décors, les consolider, colmater les trous de bûchement et autres lacunes, purger le bas des murs du ciment qui l'habille, rendre les parties basses, poser un badigeon comme celui de la chapelle sud sur les reprises d'enduits, réintégrer le décor dans les lacunes.

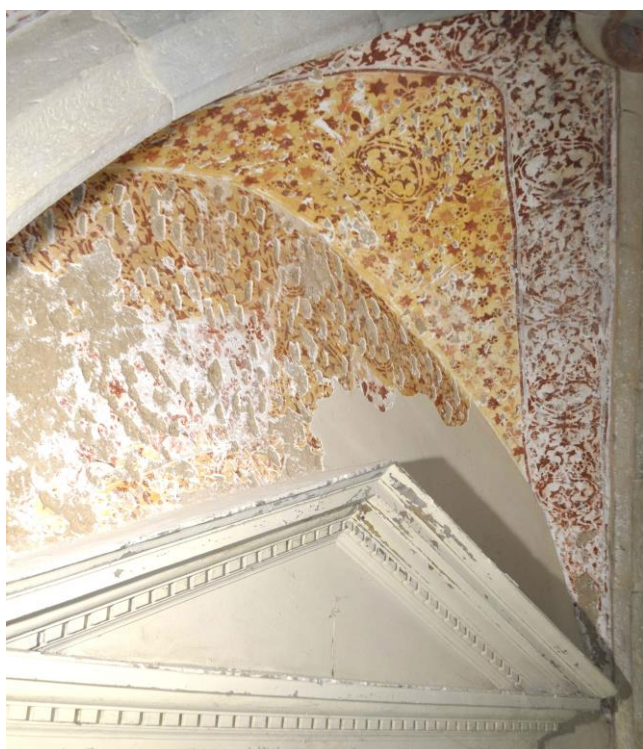
Le plâtre du XIX^e siècle a été entièrement dégagé, révélant le même décor de frise peinte au pochoir que dans la chapelle sud déjà restaurée. Une deuxième couche picturale correspondant au décor postérieur des deux personnages de l'arc est présente aussi par endroits. Il s'agit de grands rinceaux peints en grisaille bleu-gris encadrant les baies et l'arc. Un troisième décor recouvre le tout ponctuellement : c'est une étroite bande jaune orangé d'environ 12 cm, le long des baies, intérieur et extérieure. Ce dernier décor date certainement du XVIII^e siècle puisqu'il encadre la porte de la sacristie construite en 1755.

Décor du XVI^e siècle presque entièrement dégagé, avec tous les trous de bûchement à colmater avant réintégration.

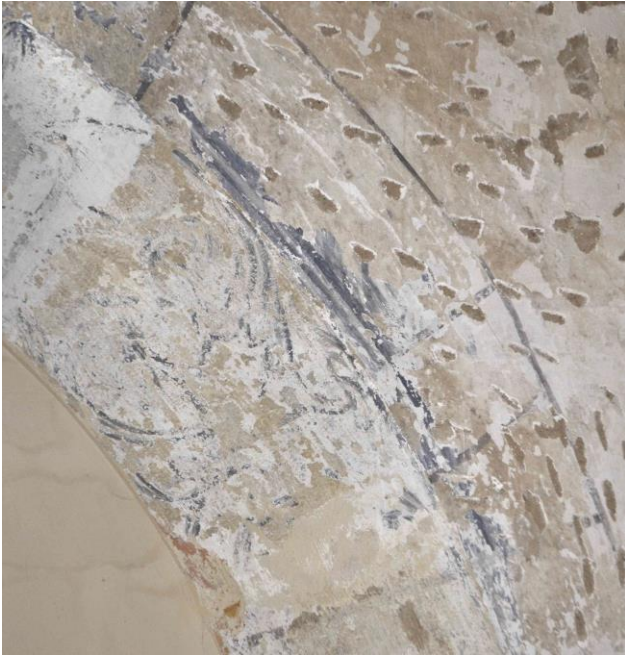
Deuxième décor du XVII^e siècle, de rinceaux en grisaille gris-bleu, dans l'ébrasement de la baie sud
